## 68 Geispitzen

15 juillet 2008. Explosion d'un transformateur contenant du PCB ; 34 des 170 kg de diélectrique ne sont pas retrouvés. (fiche accident ARIA n° 34893).

N°34893 - 15/07/2008 - FRANCE - 68 - GEISPITZEN

D35.13 - Distribution d'électricité

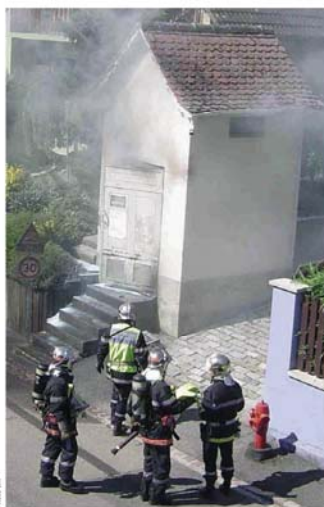
À 10 h 15, un transformateur explose et s'enflamme, entraînant des projections autour du local et un déversement d'huile, dont une partie s'écoule dans le réseau d'assainissement unitaire communal par les avaloirs. Des voisins alertent les pompiers qui interviennent à 10 h 30 avec des moyens classiques. Une CMIC éteint le feu 10 min plus tard avec un extincteur à poudre. Les secours notent la présence d'huile sur la chaussée et dans un regard d'eaux pluviales mal entretenu et colmaté ; un risque de débordement étant redouté, une équipe spécialisée dans le risque chimique, appelée en renfort d'une ville voisine, pompe 50 l d'huile dans le regard. Contrairement aux premiers agents sur place à 11 h 05, le service de distribution de l'électricité ne confirme pas la présence de PCB dans l'appareil en service depuis 1965. Des prélèvements pour analyses sont effectués. Les lieux nettoyés, l'intervention des secours s'achève vers 13 h 10. Par précaution, les médecins examinent 19 personnes (15 pompiers, 2 témoins et 2 gendarmes) qui ne présentent aucun symptôme. Une prise de sang sera effectuée sur chacune d'elles le lendemain matin.

La présence de PCB est finalement confirmée à l'inspection des IC (IIC) à 17 h 30 ; l'huile contient 89 g/kg de PCB, concentration très supérieure au seuil des 50 mg/kg nécessitant une dépollution des matériels contaminés. L'huile pompée et les déchets pollués récupérés par les secours sont transférés et isolés sur un site approprié.

Pour prévenir toute pollution supplémentaire éventuelle liée aux PCB, une bande de sol atteinte par des projections d'huile a entre temps été décapée sur 20 cm avec transfert sur le site précité des terres excavées et du transformateur. Le 16/07, le service de distribution de l'électricité réalise des prélèvements complémentaires du revêtement de chaussée pollué, puis le fait recouvrir par une bâche, tout en informant l'IIC de la découverte par ses agents sur le transformateur d'une étiquette blanche non réglementaire (jaune contient PCB, verte n'en contient pas) de vérification datant de 2001 mentionnant la présence possible de PCB. À la demande de l'IIC, des analyses de dioxines dans les suies sont réalisées le 17/07.
