Rapport d'incident

SOCIETE : NORVAL

SITE : NORVAL  
ZI Le Bois de la Mare  
76480 BERVILLE SUR SEINE

DATE : 16/07/19

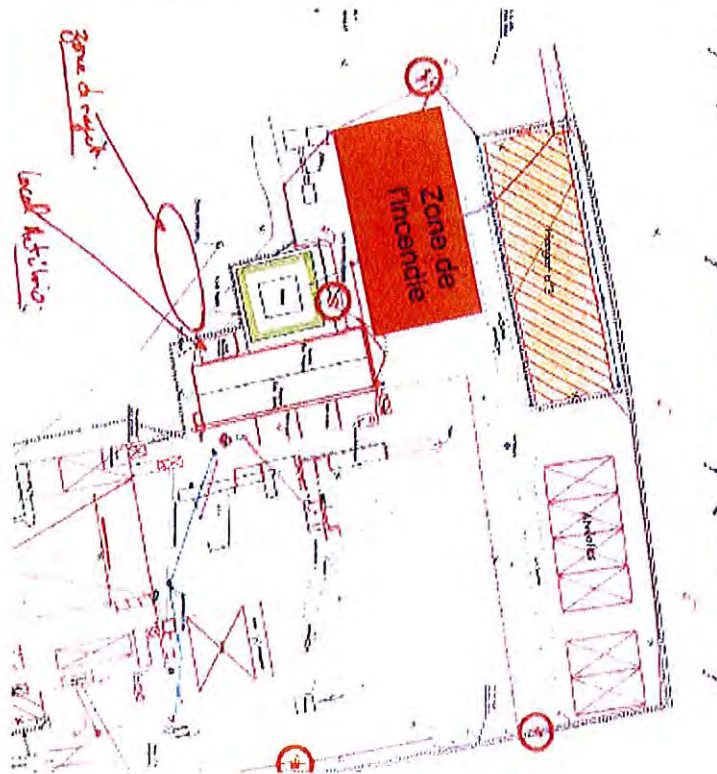
En premier lieu, mise en place d'une protection en eau du convoyeur pour maintenir le foyer dans la partie gauche tout en protégeant le TGBT.

Les premières interventions des secours visaient à couper les propagations et protéger le hangar DEEE.

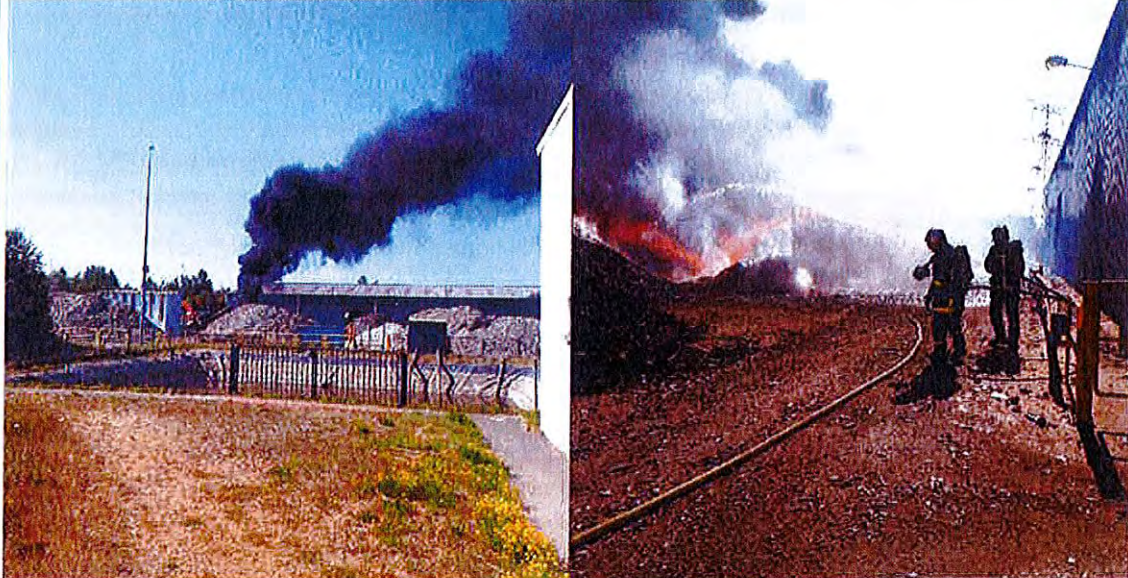
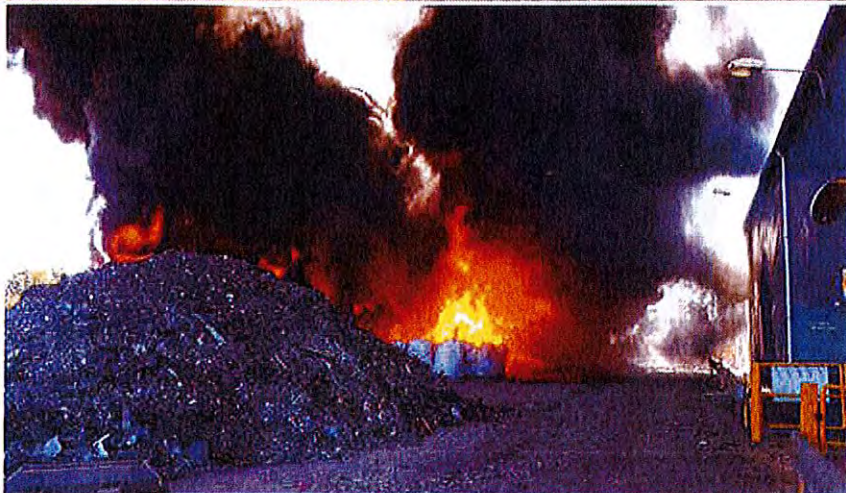
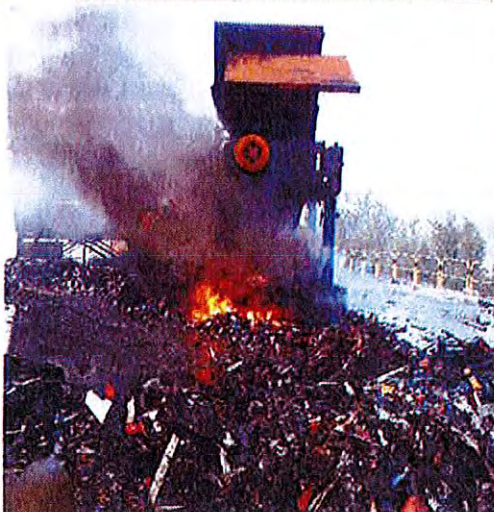
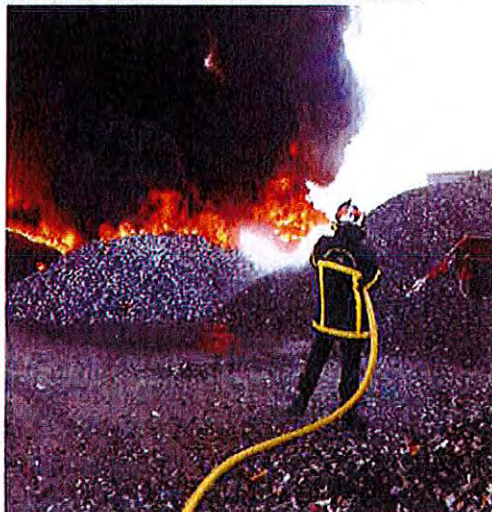
Photos de l'évènement :

**Description précise de l'incident** : Un incendie s'est déclaré dans le broyeur plastique et s'est propagé dans les stocks de plastiques (plastiques de déchetteries et PAM). Aucun impact sur les zones d'exploitation et de stockages couvertes ainsi que les zones liées à l'activité tri des métaux.

**Lieu précis de l'incident** : Limité au stockage de plastiques broyés

Lors de l'activité de broyage de plastiques, suspicion de la présence d'une pile ou d'un condensateur qui aurait entraîné un départ de feu.
