## Rapport de prélèvement et d'analyse pour la recherche d'amiante

Intervention du 14/10/2019

Nom du site : TR AidIB

**Lieu d'intervention :** Usine  
ZA CANAL  
3 RUE PIERRE BOUCHER  
RTE FOURCHAMBAULT  
18150 LA GUERCHE SUR L'AUBOIS

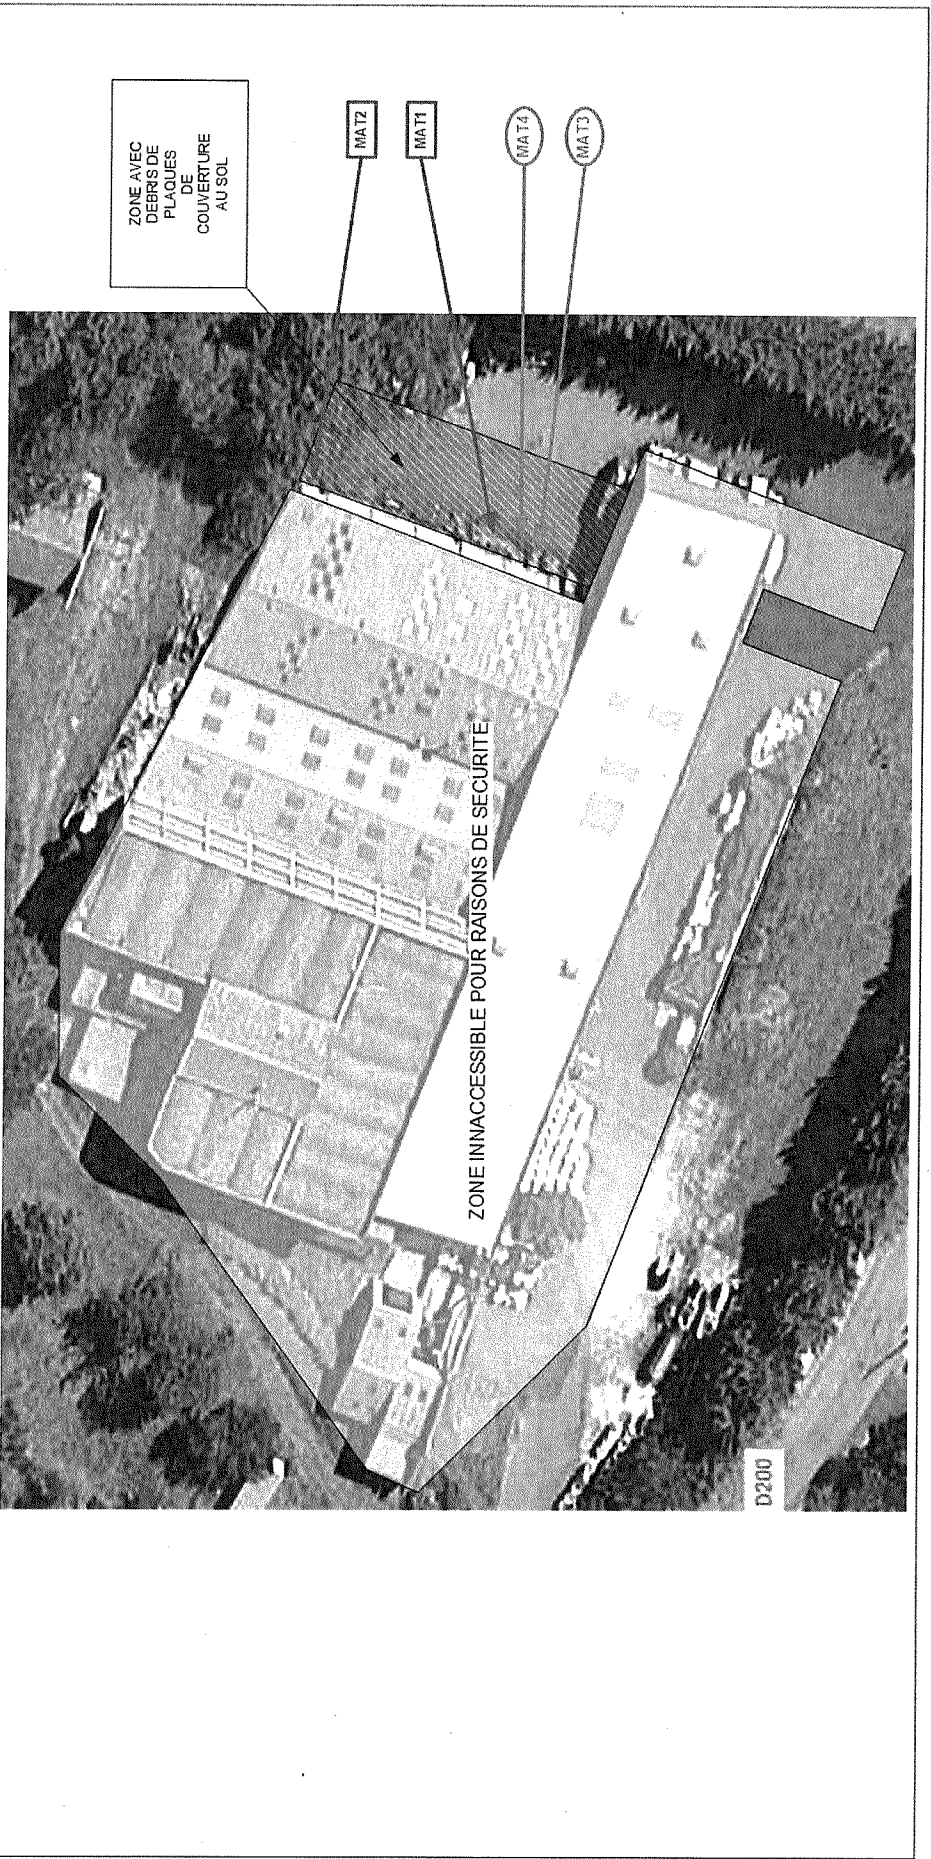
<b>Planche de repérage (la planche de repérage est indissociable du rapport)</b>	
Site : Usine	Localisation : Extérieur
Adresse : ZA CANAL 3 RUE PIERRE BOUCHER RTE FOURCHAMBAULT 18150 LA GUERCHE SUR L'AUBOIS	
Réalisé par : Laurent RENONCET	N° de planche : 1 / 1

<b>PLANCHE DE REPERAGE TECHNIQUE</b>		<b>LEGENDE</b>		<b>Situation du bien</b>	
48°55'56.0" N / 12°54'38.5" E 18150 La Guiche-sur-Caumont		Prélèvement n°X contenant de l'amiante Prélèvement n°X ne contenant pas d'amiante			
Date visite : 07/10/2015 Auteur : L. RENONCET N° dossier : 8211239 Planche : CR pag 09 page Indice : 0		MAT 1 ↑ MAT 2 ↑ MAT 1 ↑ MAT 2 ↑ Plaque de couverture Plaque de couverture			
MA 1x MA 1x

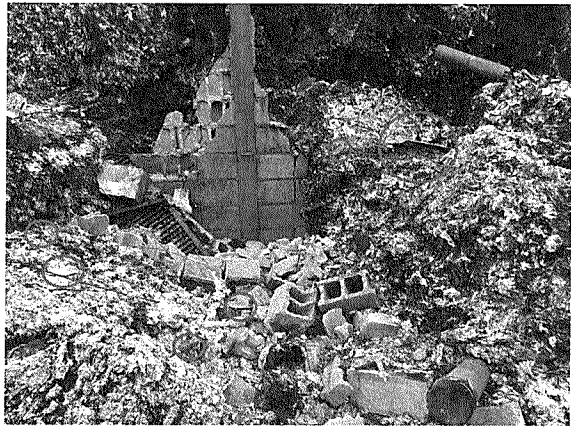
Prélèvement - MAT1 : Extérieur / Façade est - Plaque ondulée-  
(Présence d'amiante)

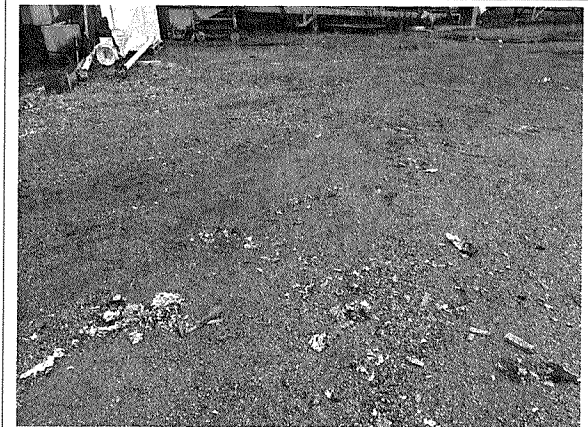
Prélèvement - MAT1 : Extérieur / Façade est - Plaque ondulée-  
(Présence d'amiante)

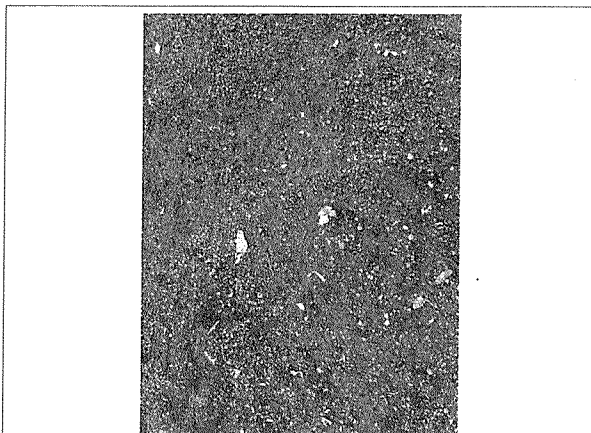
Prélèvement - MAT1 : Extérieur / Façade est - Plaque ondulée-  
(Présence d'amiante)

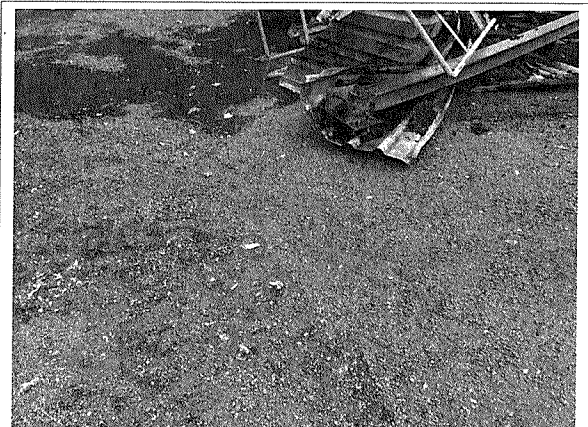
Prélèvement - MAT1 : Extérieur / Façade est - Plaque ondulée-  
(Présence d'amiante)

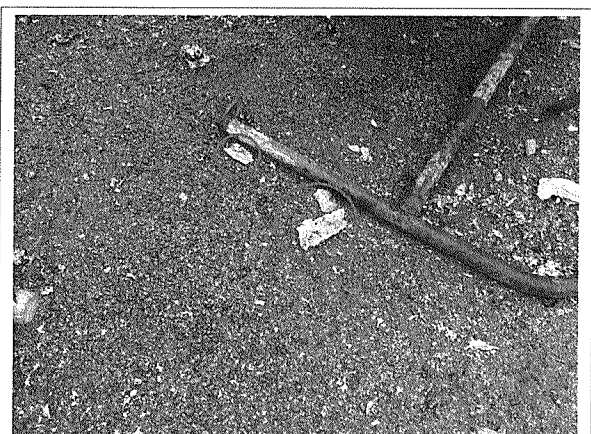
Prélèvement - MAT1 : Extérieur / Façade est - Plaque ondulée-  
(Présence d'amiante)

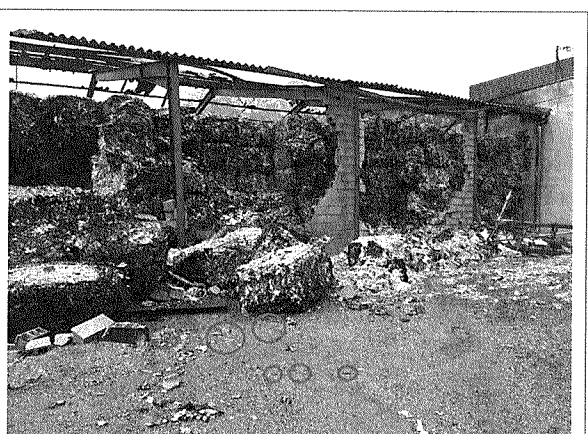
Prélèvement - MAT1 : Extérieur / Façade est - Plaque ondulée-  
(Présence d'amiante)

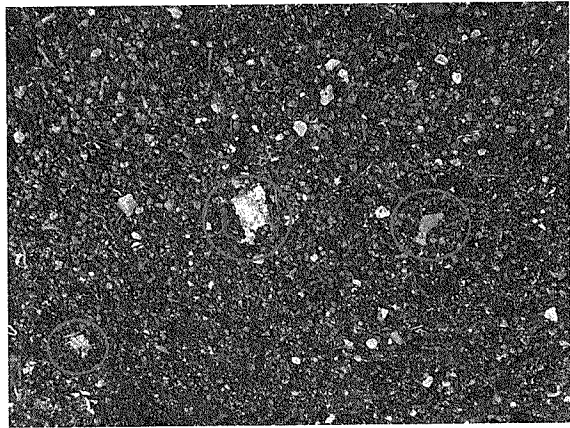
Prélèvement - MAT1 : Extérieur / Façade est - Plaque ondulée-  
(Présence d'amiante)

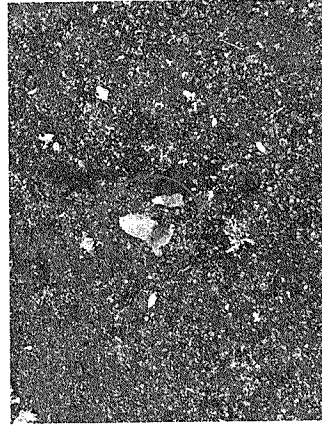
Prélèvement - MAT1 : Extérieur / Façade est - Plaque ondulée-  
(Présence d'amiante)

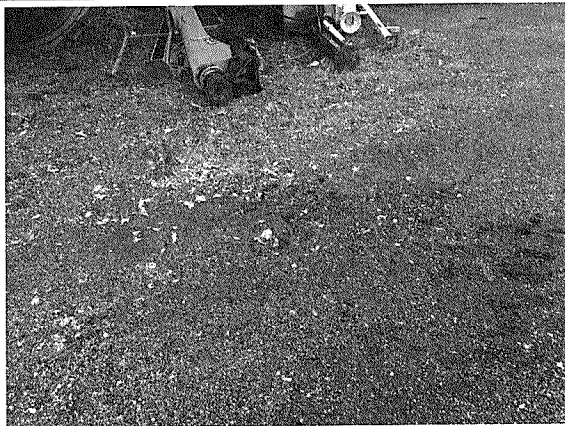
Prélèvement - MAT1 : Extérieur / Façade est - Plaque ondulée-  
(Présence d'amiante)

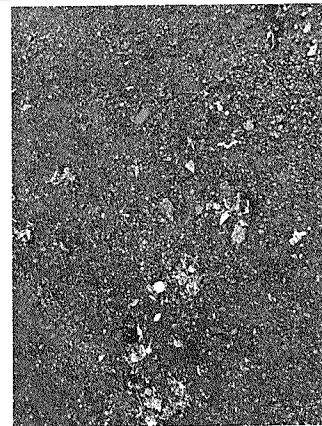
Prélèvement - MAT1 : Extérieur / Façade est - Plaque ondulée-  
(Présence d'amiante)

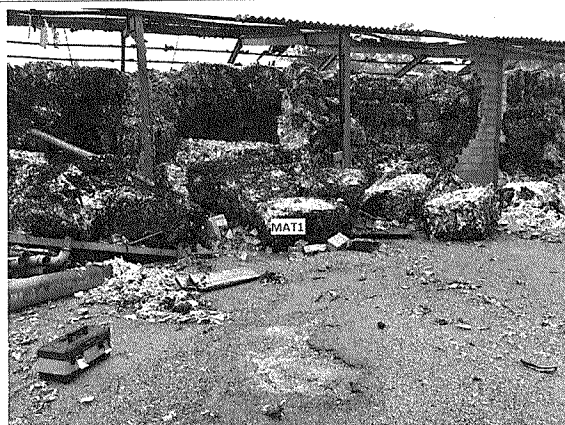
Prélèvement - MAT1 : Extérieur / Façade est - Plaque ondulée-  
(Présence d'amiante)

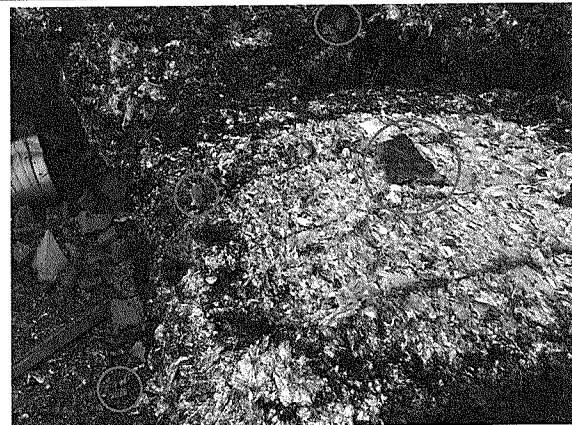
Prélèvement - MAT1 : Extérieur / Façade est - Plaque ondulée-  
(Présence d'amiante)

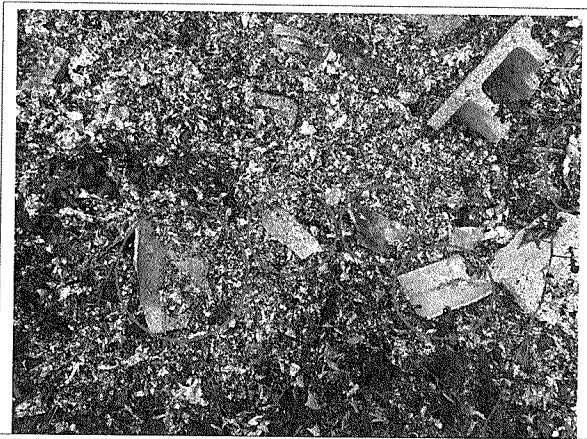
Prélèvement - MAT1 : Extérieur / Façade est - Plaque ondulée-  
(Présence d'amiante)

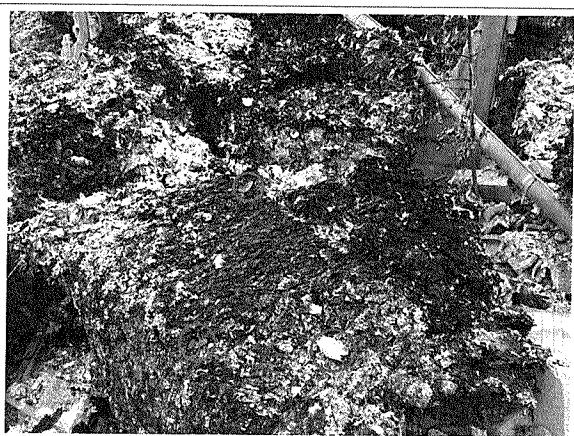
Prélèvement - MAT1 : Extérieur / Façade est - Plaque ondulée-  
(Présence d'amiante)

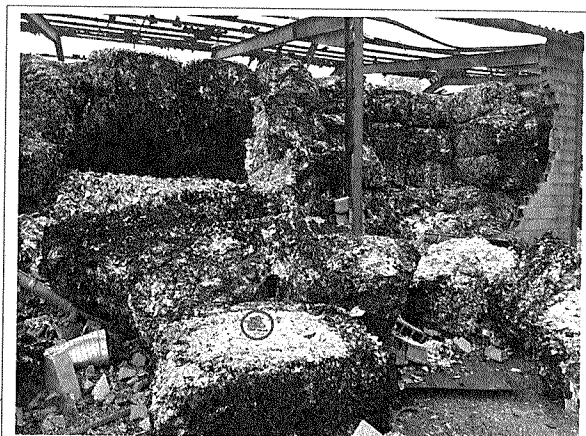
Prélèvement - MAT1 : Extérieur / Façade est - Plaque ondulée-  
(Présence d'amiante)

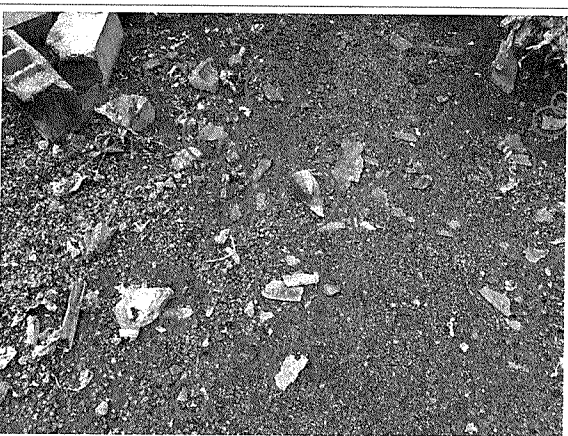
Prélèvement - MAT1 : Extérieur / Façade est - Plaque ondulée-  
(Présence d'amiante)

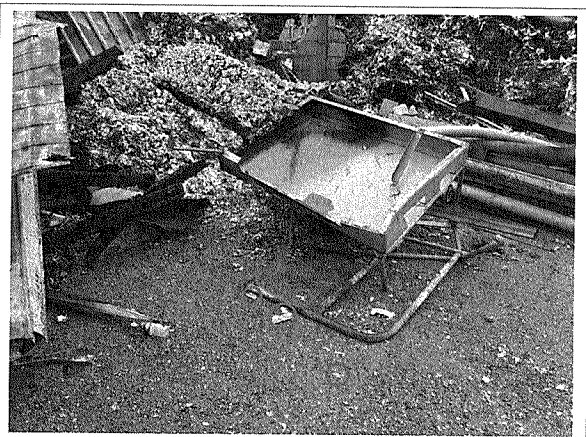
Prélèvement - MAT1 : Extérieur / Façade est - Plaque ondulée-  
(Présence d'amiante)

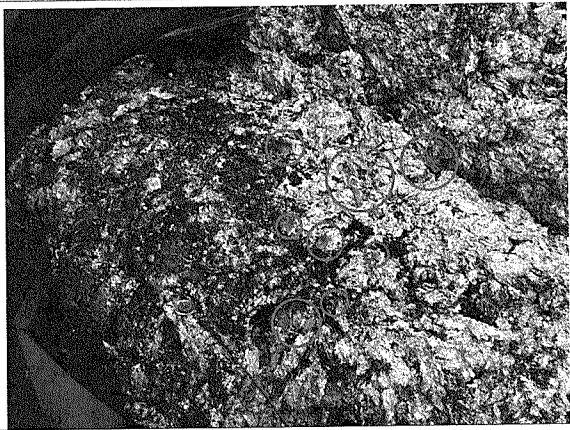
Prélèvement - MAT1 : Extérieur / Façade est - Plaque ondulée-  
(Présence d'amiante)

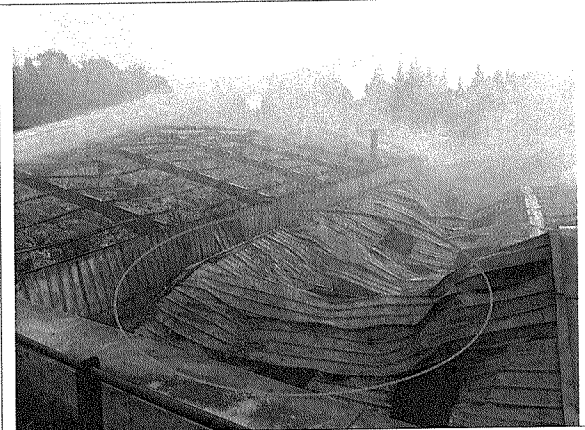
Prélèvement - MAT1 : Extérieur / Façade est - Plaque ondulée-  
(Présence d'amiante)

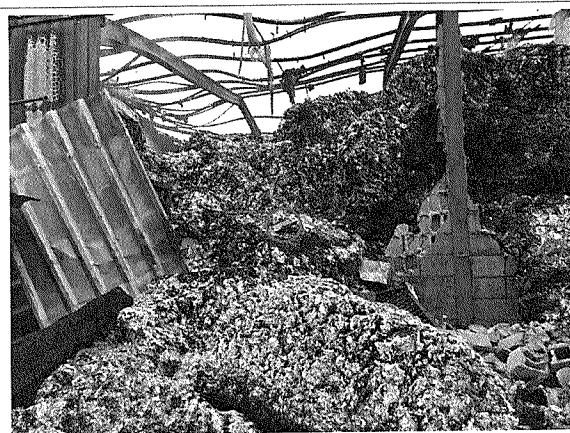
Prélèvement - MAT1 : Extérieur / Façade est - Plaque ondulée-  
(Présence d'amiante)

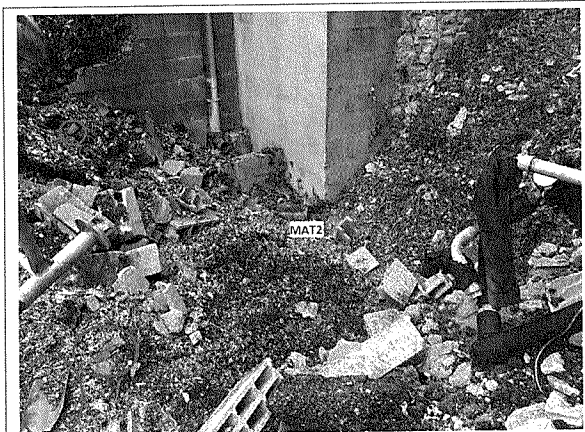
Prélèvement - MAT2 : Extérieur / Façade est - Plaque ondulée-  
(Présence d'amiante)

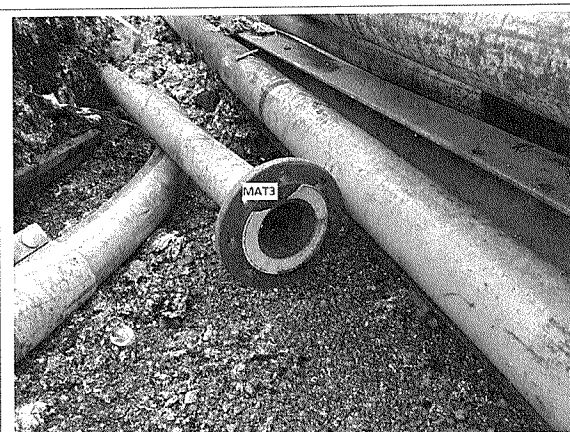
Prélèvement - MAT3 : Extérieur / Façade est - Joint de bride-  
(Absence d'amiante)

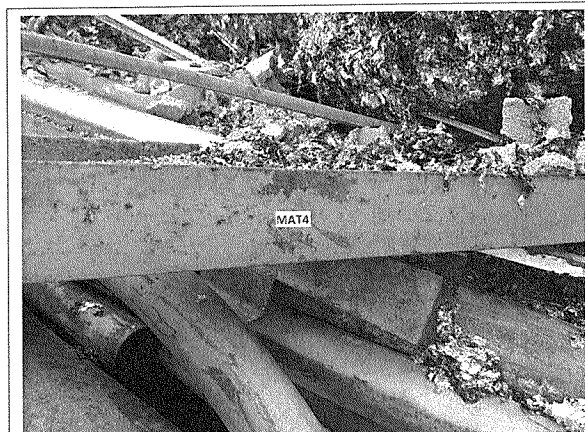
Prélèvement - MAT4 : Extérieur / Façade est - Peinture-  
(Absence d'amiante)
