RAPPORT DE L'INSPECTION DES INSTALLATIONS CLASSÉES

Visite d'inspection du 02/06/2020

Société : BRANGEON RECYCLAGE

Commune : Les Herbiers

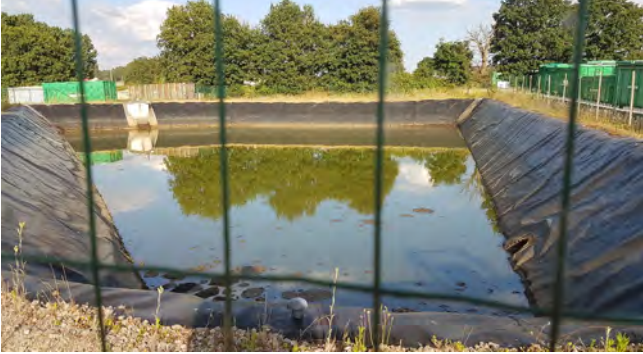
Réf réglementaires	Objectifs de la prescription contrôlée	Constats lors de la visite
AP du 10/04/2009 Art 8.4.4	L'ensemble des eaux susceptibles d'être polluées lors d'un accident ou d'un incendie est recueilli dans un bassin de confinement d'un volume de 1200 m ³ .	<p>Le bassin de confinement des eaux d'extinction est opérationnel et a recueilli les eaux d'extinction. Une analyse de ces eaux est prévue par l'exploitant.</p>

<p>(Bassin de confinement)</p>

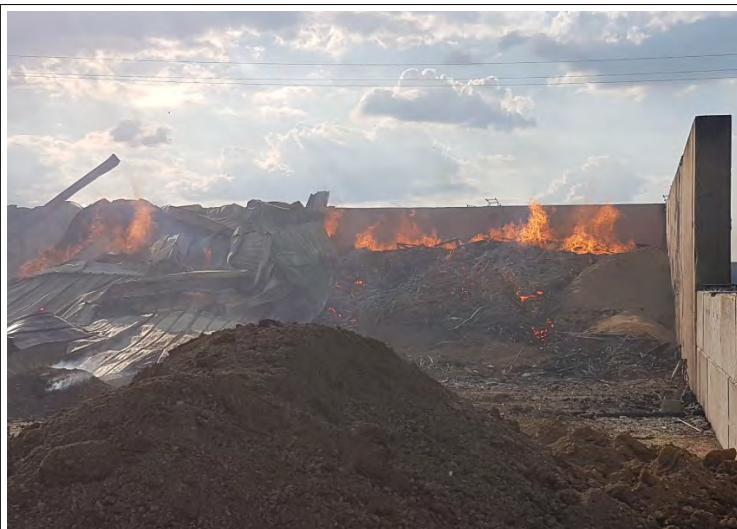
Environ 300 T de déchets non dangereux ont brûlés : 25 T de plastiques durs (gros panache de fumées noires), 40 T de cartons, 100 T de DEA, 25 T de bois, 100 T de DIB. Ces déchets étaient entreposés dans 7 alvéoles dont 5 qui étaient sous un bâtiment (casquette : bâtiments à 3 murs de 1000 m² et ouvert devant). Ce bâtiment a entièrement brûlé lors du sinistre.

Le bâtiment de stockage abritant plusieurs alvéoles (Bois, DIB) a entièrement brûlé pendant le sinistre. Le feu serait parti de l'alvéole de stockage carton (à préciser par l'exploitant dans son rapport d'incident).

Bâtiment abritant les alvéoles de stockage qui s'est effondré

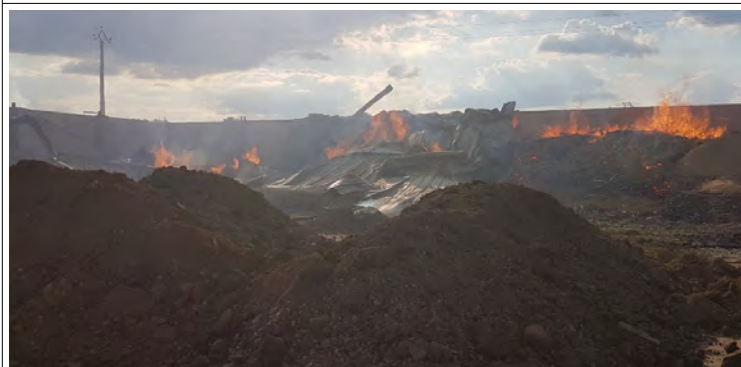
Tas de terre servant à étouffer le feu

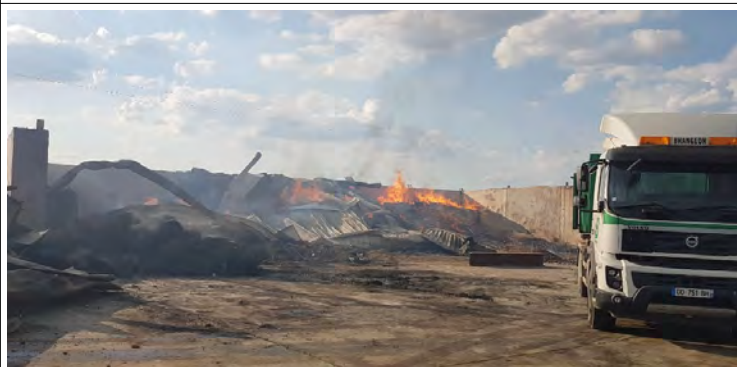
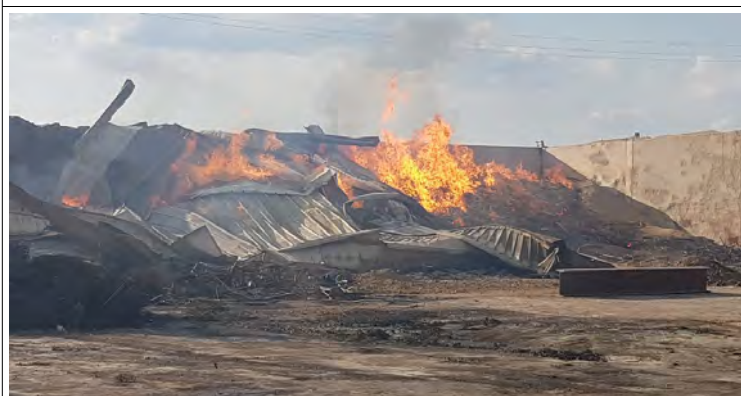
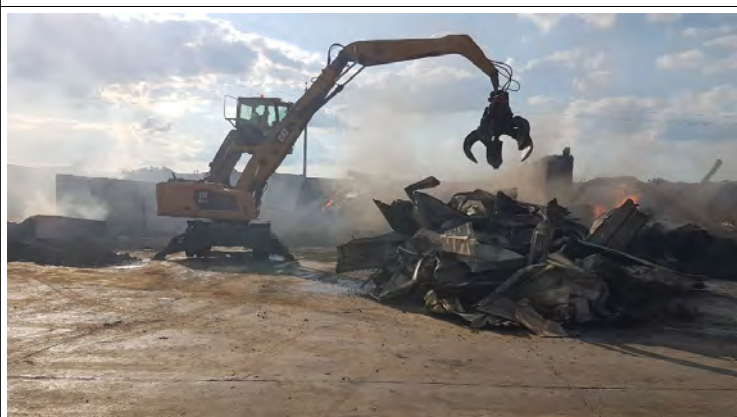
L'exploitant utilise son grappin pour mettre terre et gravats sur les différents foyers afin d'étouffer le feu
