**PRÉFET
DE LA SEINE-
MARITIME**

**POLICE DE L'ENVIRONNEMENT
RAPPORT DE VISITE DE
L'INSPECTION DES INSTALLATIONS CLASSÉES**

Établissement	Raison sociale :	SA MANUBOIS			N° S3IC : 058.01293
	Commune :	LES GRANDES VENTES			
	Régime :	<input checked="" type="checkbox"/> Autorisation <input type="checkbox"/> SEVESO Seuil Haut <input type="checkbox"/> SEVESO Seuil Bas <input type="checkbox"/> IED-MTD	<input type="checkbox"/> Enregistrement	<input type="checkbox"/> Déclaration avec contrôle <input type="checkbox"/> Déclaration	<input type="checkbox"/> Non classé
	Activité principale :	Transformation du bois

Thème	Thème principal :	Suite de l'incendie survenu le 6 juin 2020 au sein de l'atelier « pré-débit » et l'atelier de fabrication de bûchettes de bois compressé
	Installations visitées :	Abords de l'atelier sinistré, du poste d'alimentation électrique.
	Référentiel d'inspection (textes de référence) :	Arrêté préfectoral du 28 juillet 2006 et ses articles 1.2.1 (liste des icpe), 2.1.7 (vérification périodique des installations électriques), 2.5.1 (déclaration et rapport d'accident), 7.2.1 (inventaire des substances présentes dans l'établissement), 7.3.1.1 (contrôle des accès), 7.3.2

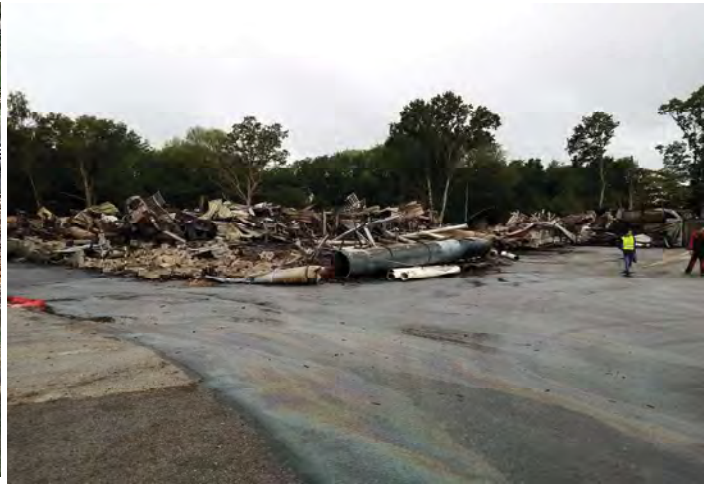
On ne déplore aucune victime. Les dégâts matériels concernent la ruine totale de l'atelier « pré-débit » et des machines outils du travail du bois (1 nouvelle ligne a été installée il y a 3 mois, investissement de 2M€), l'unité de compression des bûchettes, les armoires électriques, les bureaux connexes et une partie des serveurs informatiques.

Illustration 2 : ruine de l'atelier « pré-débit »

→ l'exploitant procède au déblai et à l'évacuation des déchets vers des filières dûment autorisées sous 1 mois.

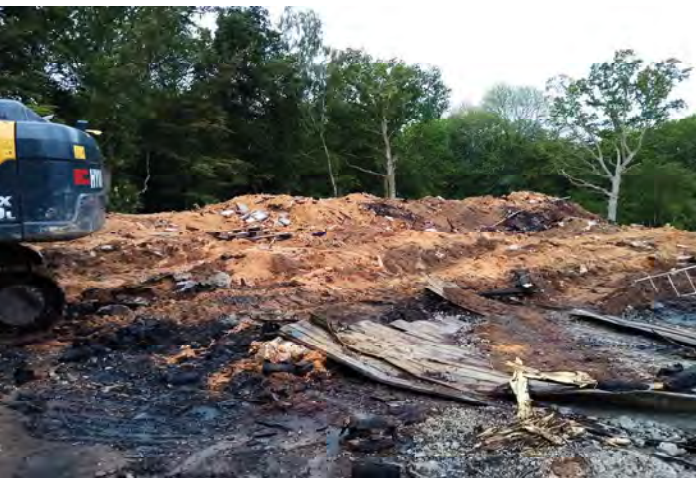
Illustration 3 : ruine de l'atelier « bûchettes »

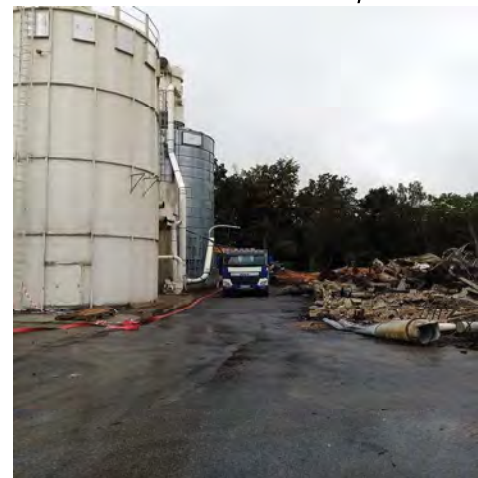
Le transformateur électrique qui alimente l'usine a été épargné, de même que les 2 silos de sciures de bois (125 m³ et 450 m³) et un cyclofiltre connexes à l'atelier ravagé. Ces dernières installations ont été protégées par la mise en œuvre de rideaux d'eau par les pompiers pour éviter la propagation du feu.

Illustration 4 : silos de sciures de bois

→ concernant les 2 silos de sciures de bois et le cyclofiltre, les gaines qui les reliaient à l'atelier pré-débit ont été découpées lors de l'intervention des pompiers. Aussi, l'exploitant prendra les dispositions nécessaires pour la prévention du risque d'autoéchauffement du fait de la présence résiduelle de sciures et de poussières de bois dans les 2 trémies. Il remettra à l'inspection un protocole de vérification garantissant la sécurité avant la remise en service de ces 2 silos et du cyclofiltre .

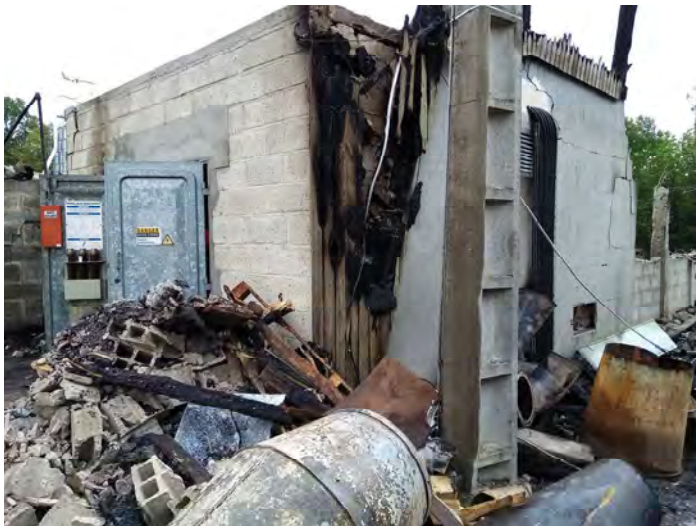
Illustration 5 : local transformateur

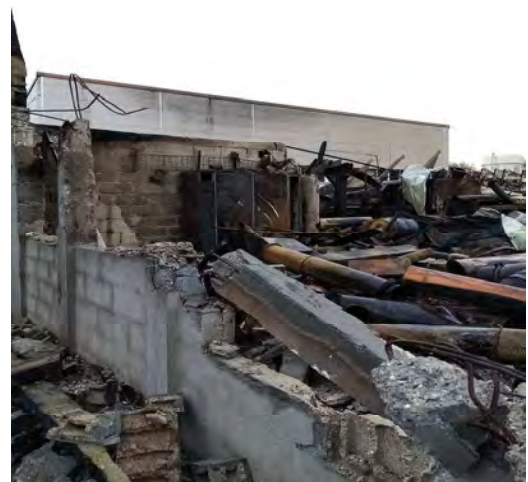
Les rapports Q18 de vérifications électriques établis par SOCOTEC de 2019 et 2020 mettent en exergue la même non-conformité susceptible de "générer un incendie ou une explosion du fait de la présence de poussières dans les armoires électriques".

L'exploitant n'a pas pu confirmer que des actions de nettoyage des armoires électriques avaient bien été engagées à la suite de ces constats. Aucun registre ne trace les éventuelles opérations correctives qui auraient pu être faites à la suite.

Illustration 6 : local des armoires électriques

→ Définir, mettre en œuvre une organisation pour prévenir l'accumulation des poussières (art.7.5.2 de l'AP du 28/7/2006) et protéger les installations électriques contre les poussières (art.7.5.3 de l'AP du 28/7/2006) avant le redémarrage des activités de l'établissement . Les opérations de nettoyage seront consignées dans un registre à disposition de l'inspection.

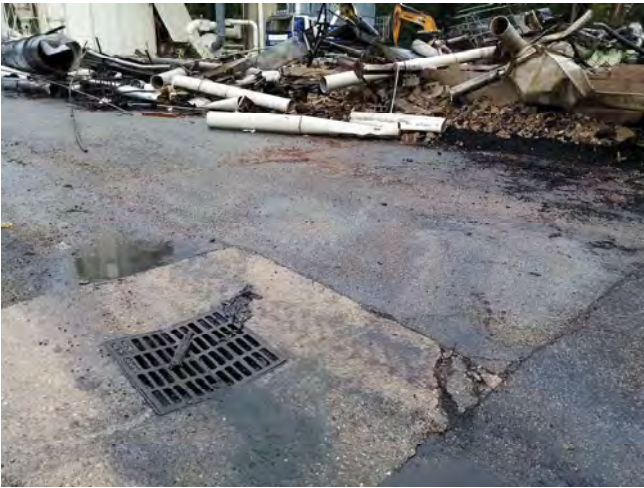
Les eaux d'extinction incendie n'ont pas été gérées, le site étant majoritairement étanchéifié et en pente, les eaux se sont dirigées en partie vers un regard alimentant le réseau d'eaux pluviales de la ville, soit vers des zones enherbées en contre-bas de l'usine.

Illustration 7 : regard d'eaux pluviales

→ nettoyer les surfaces étanches et décaisser sur quelques centimètres les surfaces végétalisées, notamment en l'atelier « pré-débit » et la forêt voisine sous 1 mois.

→ transmettre copie des plans du réseau des eaux pluviales et de voiries permettant de justifier de la présence d'un déboureur-déshuileur avant rejet dans le réseau public sous 8 jours.

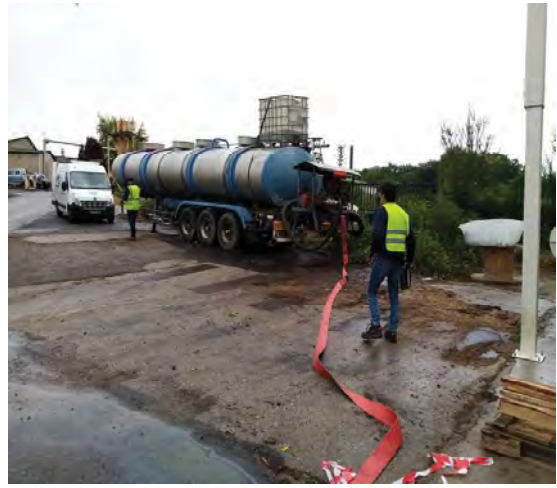
Concernant les ressources en eau pour l'extinction, il a été fait usage du bassin de réserve de 450 m³ présent sur site, mais aussi des réserves présentes chez d'autres industriels voisins (Scierie Lefebvre : 2 bassins de 1000 m³ et de 350 m³ ainsi que d'une réserve chez Socopal). Le poteau incendie public référencé n°19 a également été mis à contribution (dernière vérification en date du débit datant de 2014 pour un débit de 90m³/h).

Illustration 8 :réserve ponctuelle d'eau

→ procéder à la réalimentation en eau de ces réserves pour disposer des ressources en eau suffisantes en cas de nouvel incendie dans la zone industrielle sous 8 jours.
