## Rapport d'Incident et réponse à l'inspection DREAL du 24/06/2020 – réf N° 2020/32/144

### Incendie à l'ISDND de Mouréous, Pavie

### 23 et 25 juin 2020

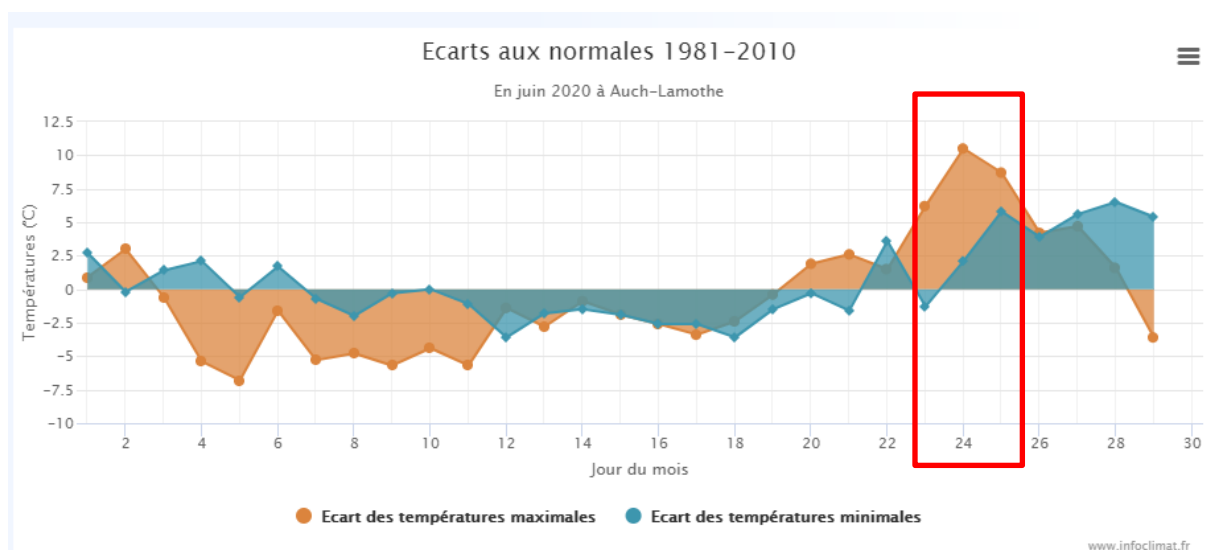
Registre des données climatiques à Auch-Lamothe entre le 15/06 et le 29/06

L'hypothèse relative aux conditions climatiques défavorables entraînant une auto-combustion semble la plus plausible. Entre le 20 juin et le 29 juin on peut constater un écart de jusqu'à +10.5 °C par rapport aux normales du mois, avec un très fort ensoleillement le 23/06 (voir tableau ci-après) <sup>(2)</sup>.

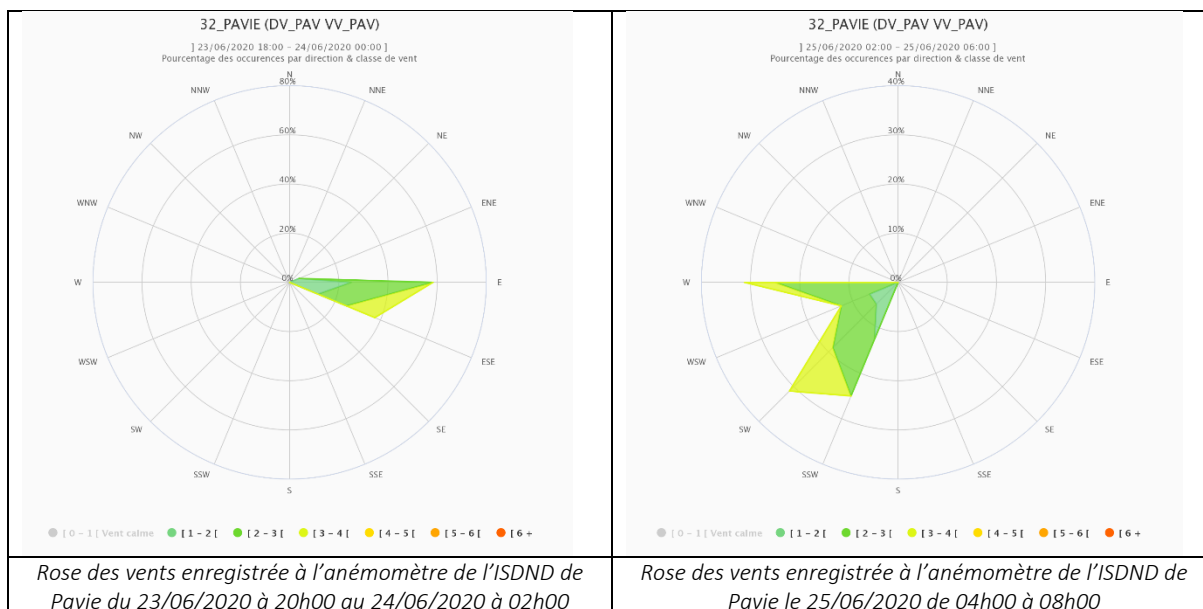
Par ailleurs, l'anémomètre installé sur site a enregistré des vents de force faible à modérée (entre 2 et 5 m/s) et de composante E à ESE (la nuit du 23/06 au 24/06) et SSW à W (le matin du 25/06).

On peut constater l'effet des « brises de vallée/brises de pente » en début et fin de journée avec une légère hausse de la force du vent (voir tableau XLS transmis à la DREAL le 26/06).

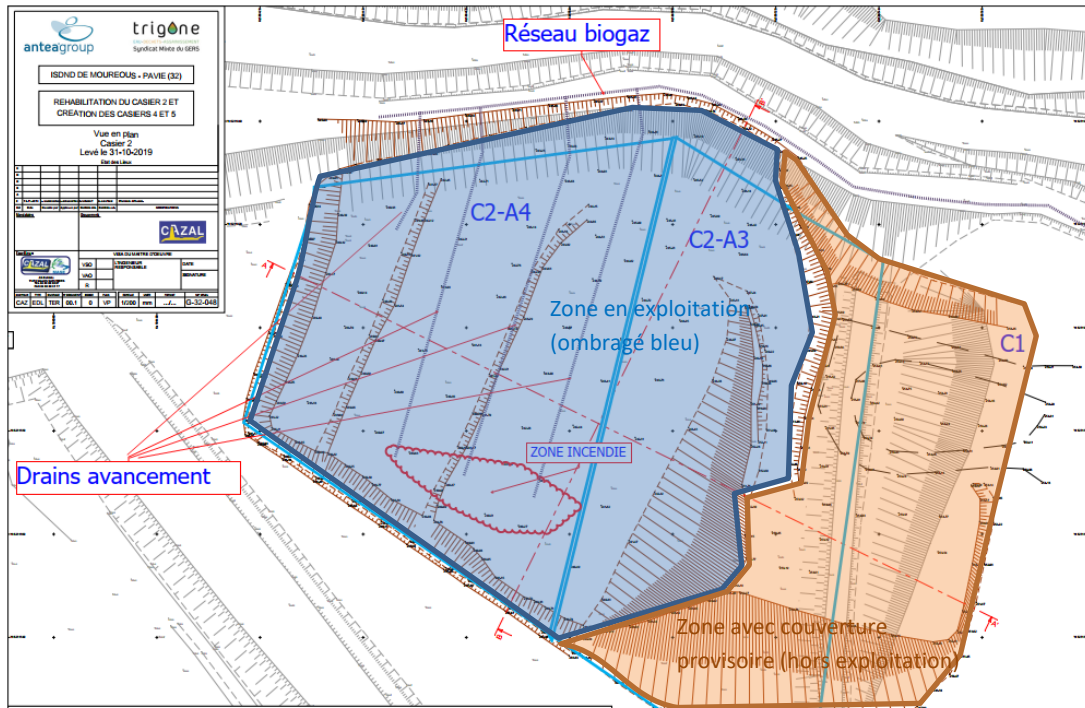
Zones en exploitation (avec couverture provisoire) avant incident

Plan de localisation de l'incendie (relevé topographique de novembre 2019) – cf annexe 4 pour visualiser le détail des cotes altimétriques

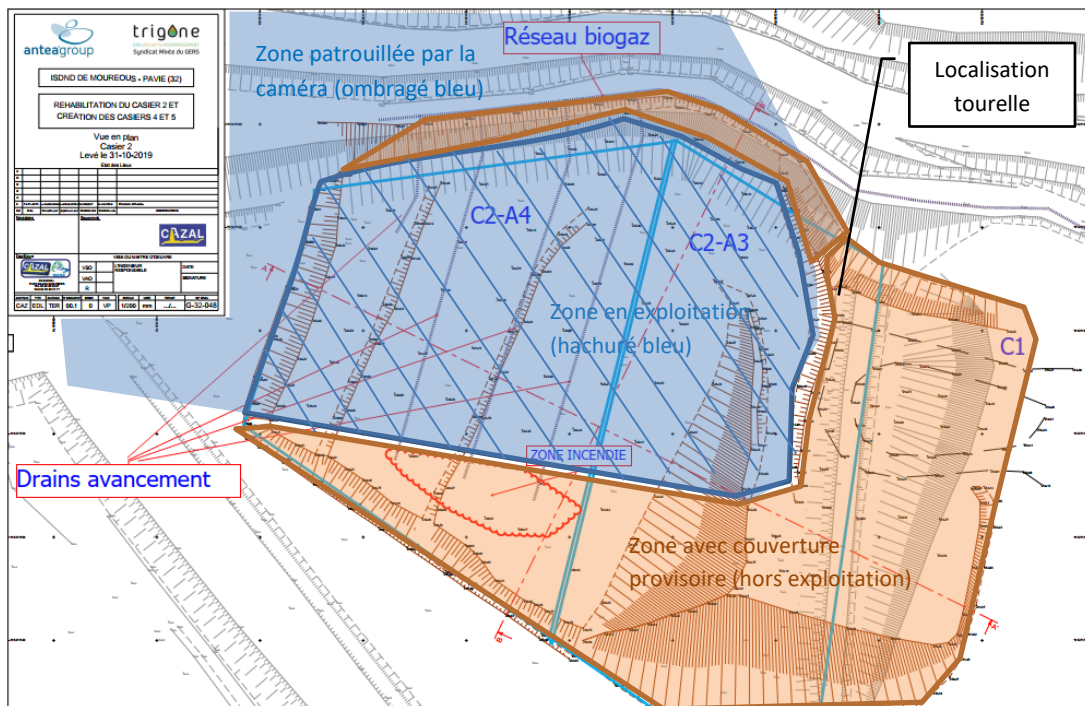
Zones en exploitation (avec couverture provisoire) après incident

La zone en exploitation a été adaptée pour la restreindre à la zone surveillée par la caméra thermique. La zone sensible hors de l’emprise de la surveillance de la caméra thermique est donc recouverte, ce qui correspond à la mise en place d’une couverture d’environ 20 à 30 cm de terre sur le talus Sud.

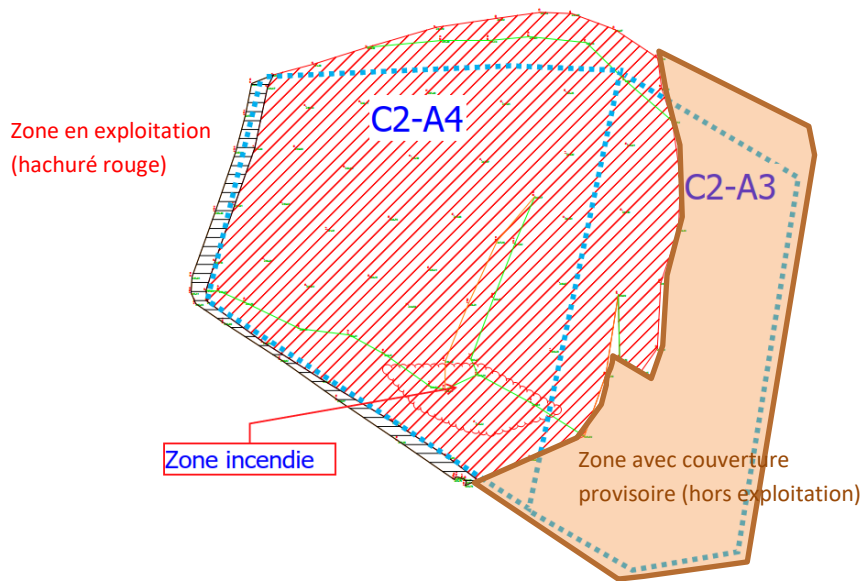
Zones en exploitation (avec couverture provisoire) avant incident

Plan de localisation de l'incendie (relevé topographique de début juin 2020) – cf annexe 4 pour visualiser le détail des cotes altimétriques

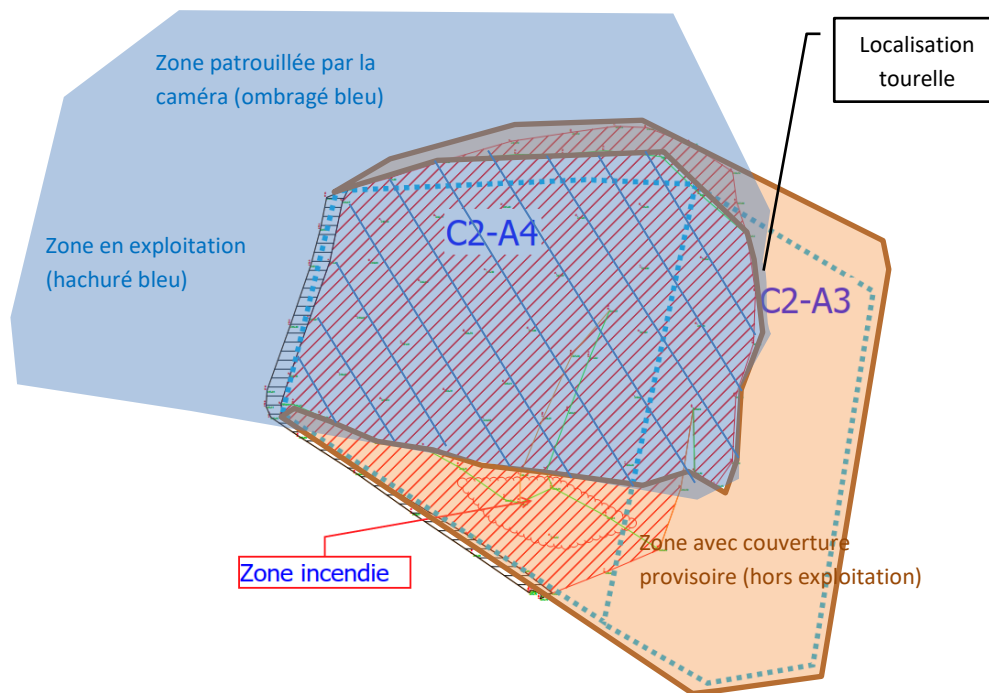
Zones en exploitation (avec couverture provisoire) après incident

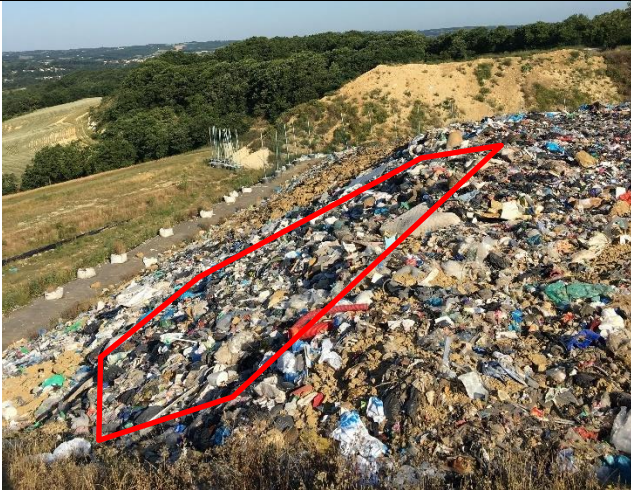
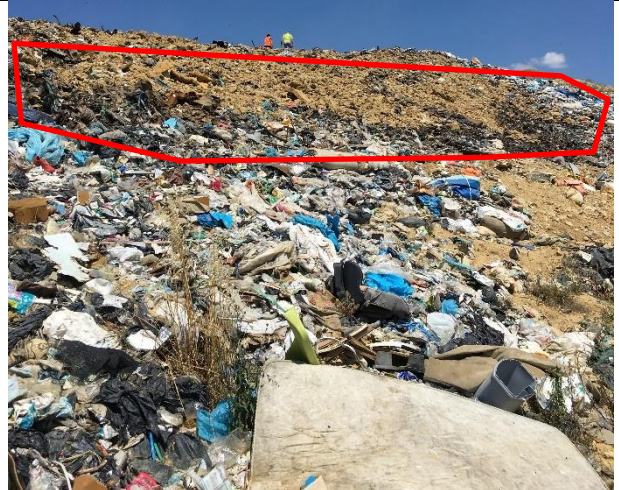
L'incendie s'est déclaré sur le flanc Sud de l'alvéole C2-A4, affectant principalement la zone centrale du talus. Il s'agit d'une zone en pente sur le talus en bordure de l'alvéole, et par conséquent, de difficile compactage. La surface concernée a été estimée par le SDIS entre 200 m<sup>2</sup> et 500 m<sup>2</sup>.

24/06 à 8h50, zone concernée par l'incendie

Une pelle mécanique a été mobilisée sur site dès la nuit du 23-24/06. Le foyer de l'incendie a été creusé et remanié toute la matinée du 24/06 et la matinée du 25/06 afin d'assurer un arrosage suffisant.

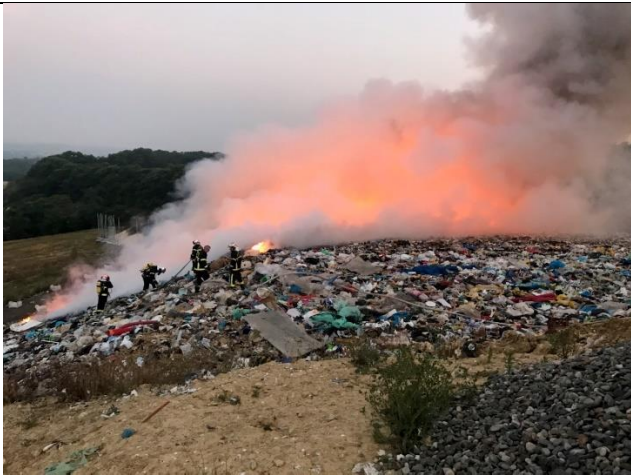
Le 25 juin matin à 5h42, un départ de feu a été détecté par la caméra thermique du site ce qui a permis de prévenir l'astreinte Trigone ainsi que les services du SDIS. Ce départ s'est déclaré dans la même zone que l'incendie de la veille. Les premiers véhicules du SDIS étaient sur site vers 6h00. A cette occasion, le SDIS a utilisé environ 40 m<sup>3</sup> d'eau sur la zone concernée. L'incendie a été déclaré maîtrisé à 8h00 environ.

25/06 à 6h30 environ, reprise de l'incendie

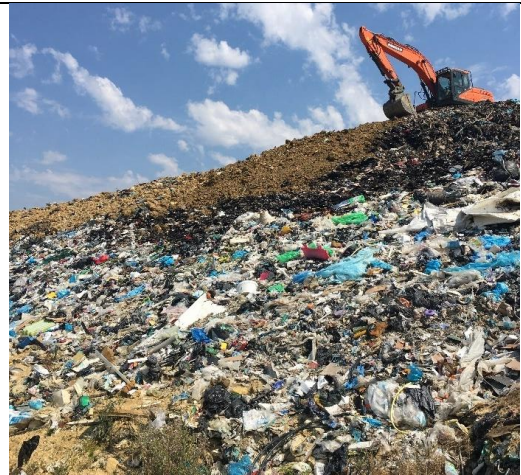
25/06 à 12h00, curage de la zone ayant repris

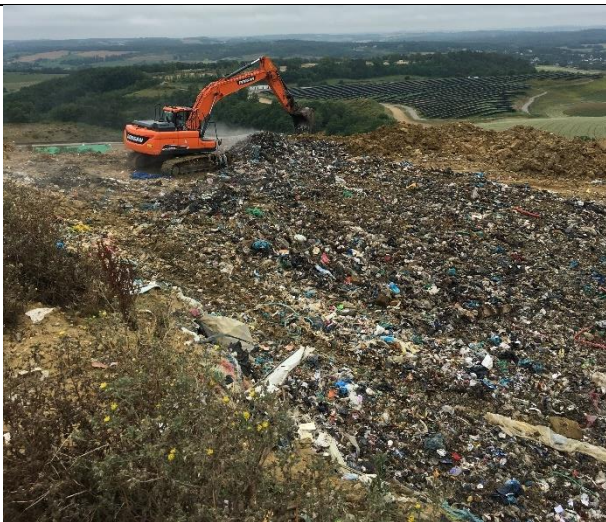
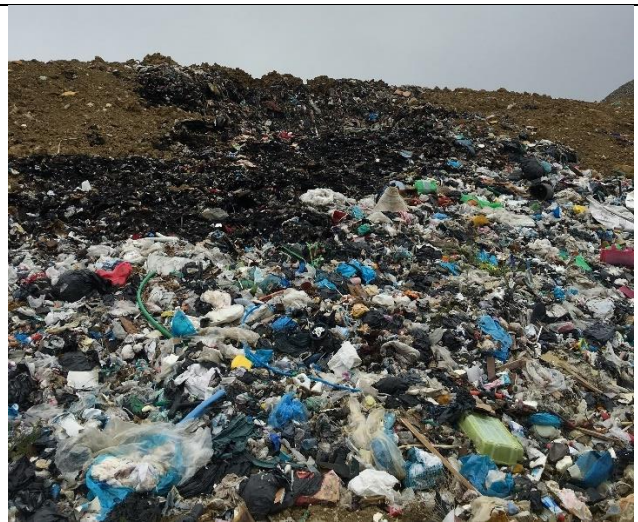
26/06 à 9h50, curage de la zone ayant repris

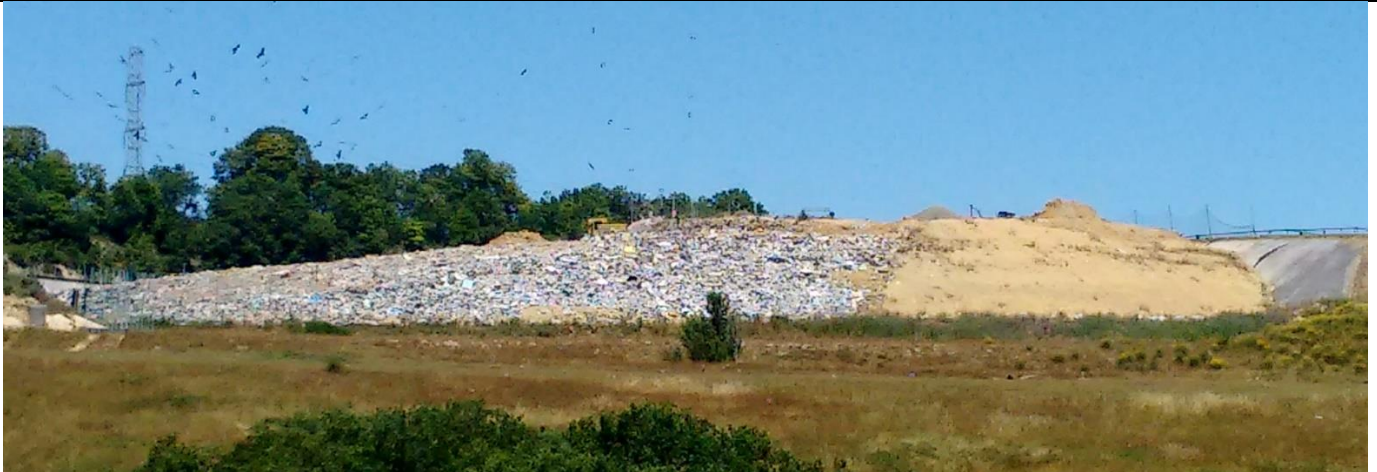
23/06 à 15h00 vue générale du talus Sud (avant incendie)

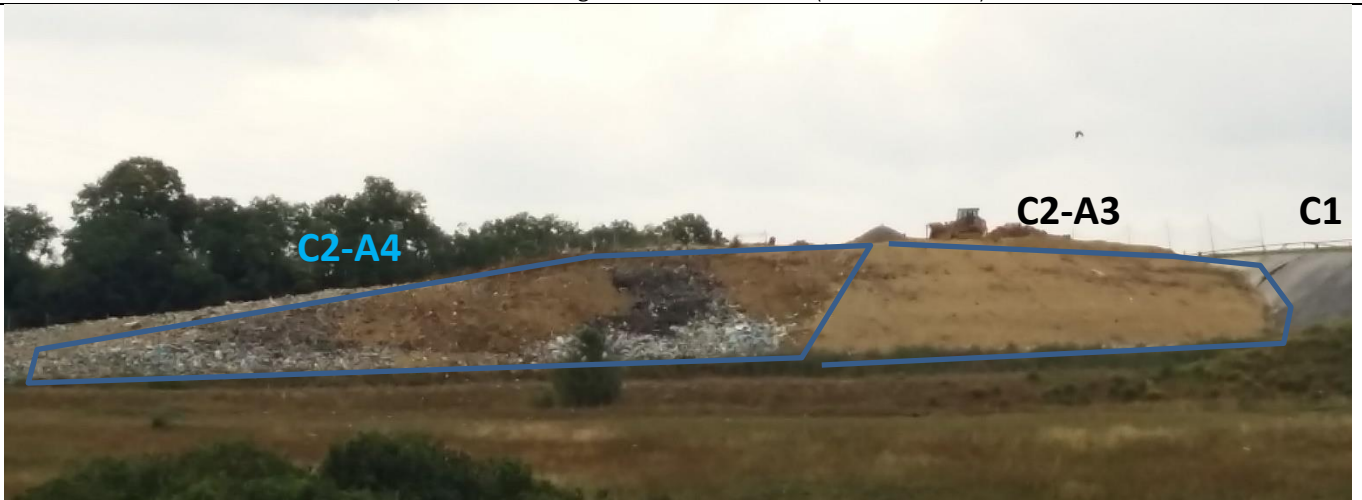
25/06 à 18h57 vue générale du talus Sud

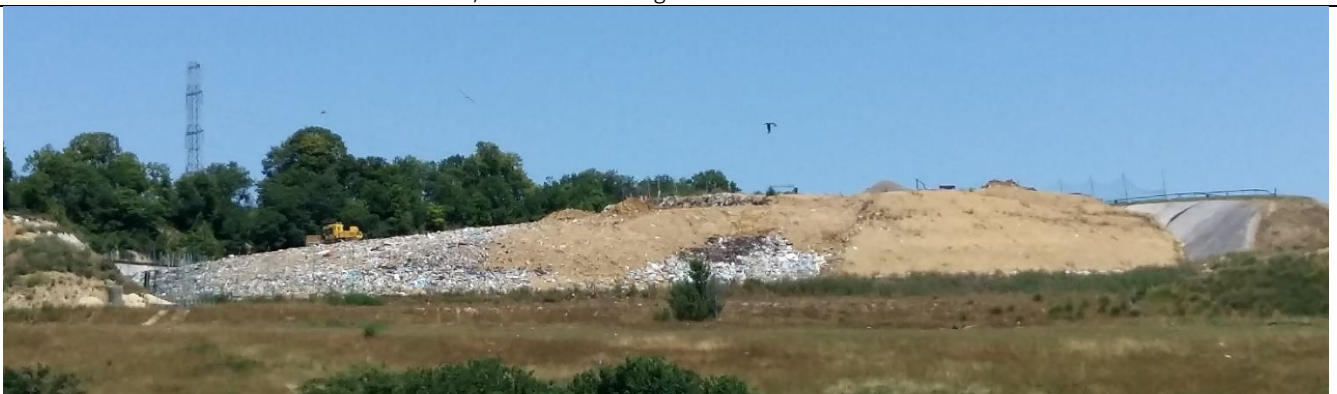
30/06 à 14h00 vue générale du talus Sud (zone hors exploitation, couverture provisoire en cours)

A compter de lundi 29/06 au matin, une pelle mécanique a travaillé sur le talus sud afin de mettre en place une couverture en terre d'environ 30 cm sur la zone concernée.

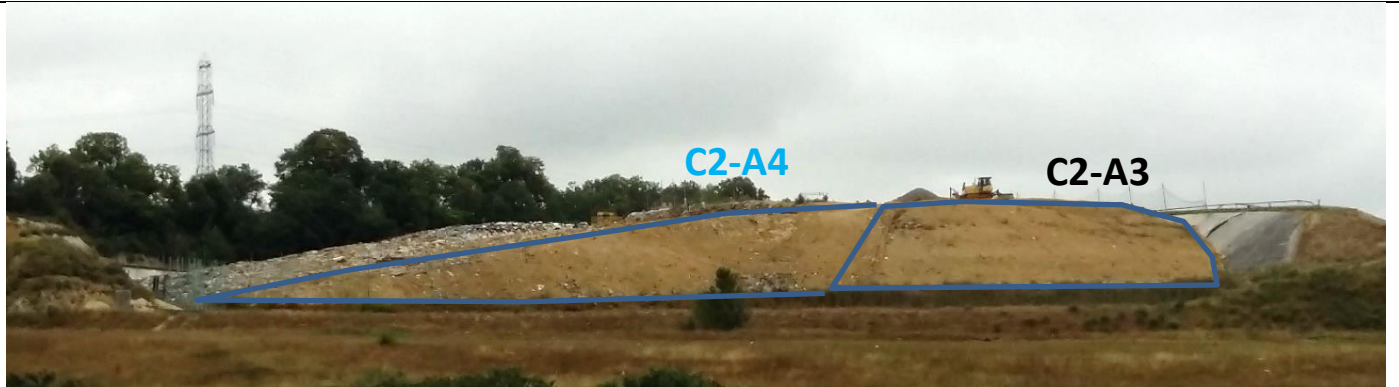
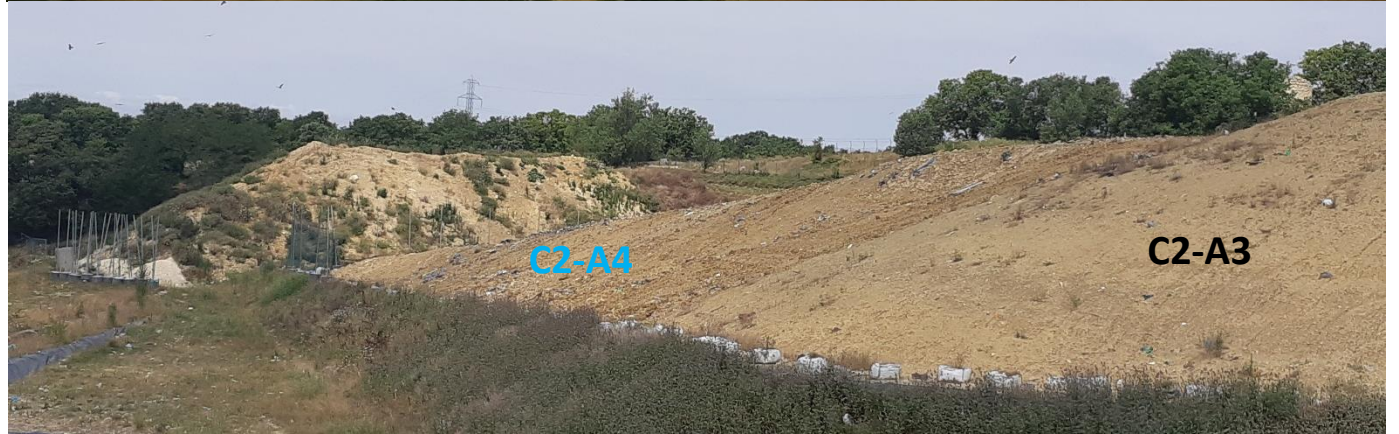
10/07 à 13h20 vue générale du talus Sud (zone hors exploitation, couverture provisoire finalisée)

L’exploitation sera adaptée de manière à réaliser une couverture du talus Sud à l’avancement de l’exploitation par une couverture en terre d’environ 20 à 30 cm.

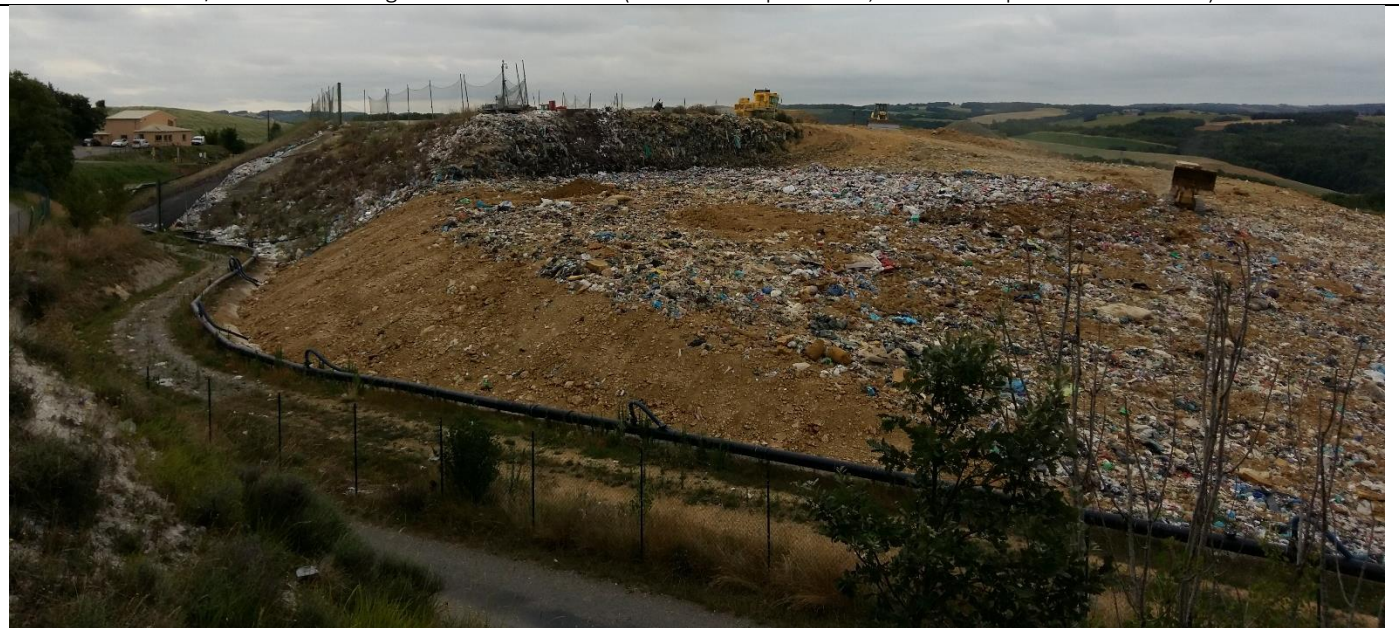
10/07 à 8h00 vue générale du talus Nord (zone hors exploitation, couverture provisoire finalisée, couverture hebdomadaire en cours)
