RAPPORT D'ANALYSE INITIALE D'ACCIDENT INDUSTRIEL	NIVEAU D'APPLICATION : Obligatoire / Recommandé / Informatif	
	METIER BL ENTREPRISE	NIVEAU DE DIFFUSION : Confidentiel / Restreint / Interne / Publie	
	Synthèse des faits, facteurs et analyses connus suite à l'incendie SITE DE PLAISANCE DU TOUCH (31) le 13/07/2020	DATE : 31/07/2019	VERSION : V1

Centre de tri/transfert de Plaisance du Touch

**9/11 rue François Arago 31830
Plaisance du Touch**

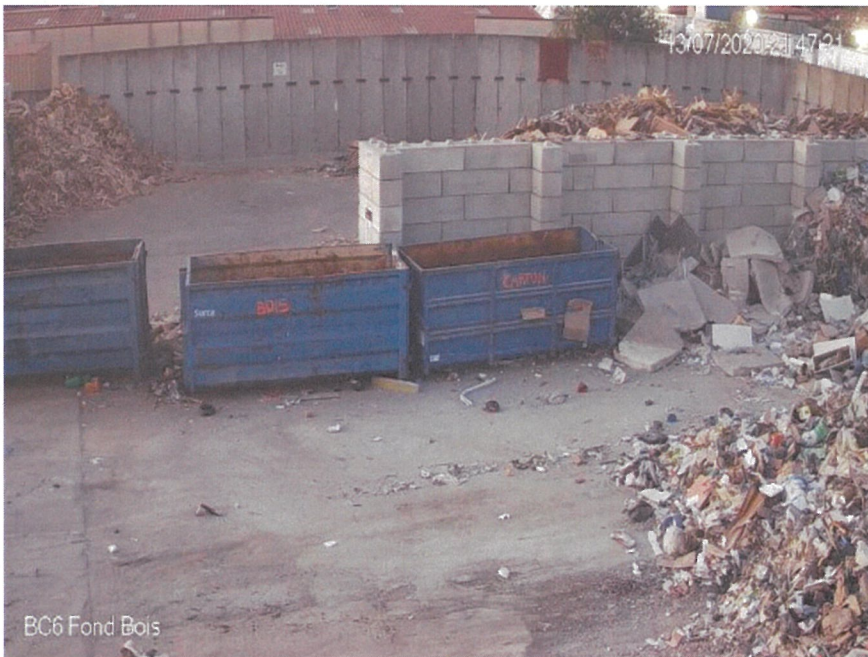
21h47 : Présence de légère fumée grise

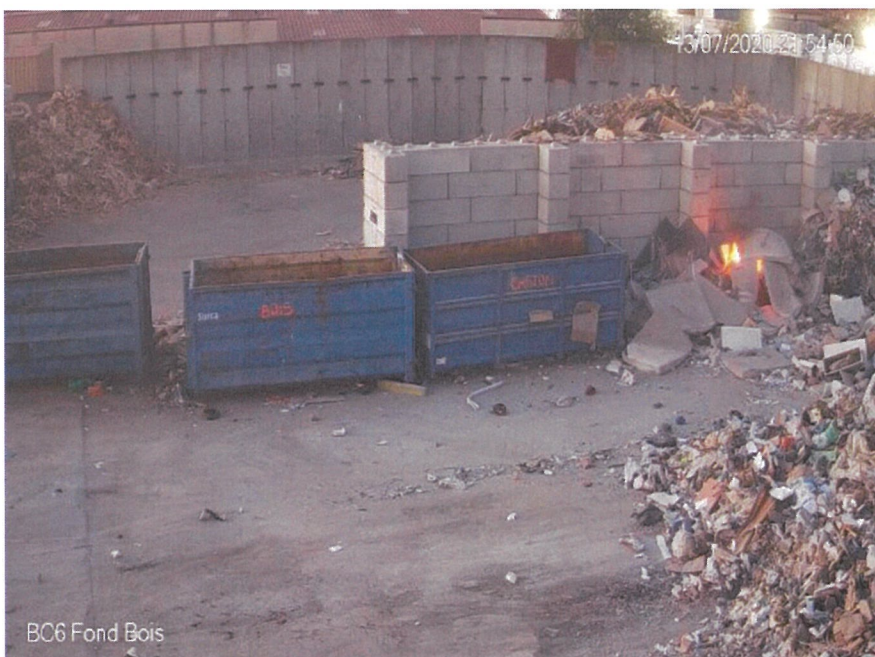
21h54 : Présence des premières flammes vue alvéole DIB

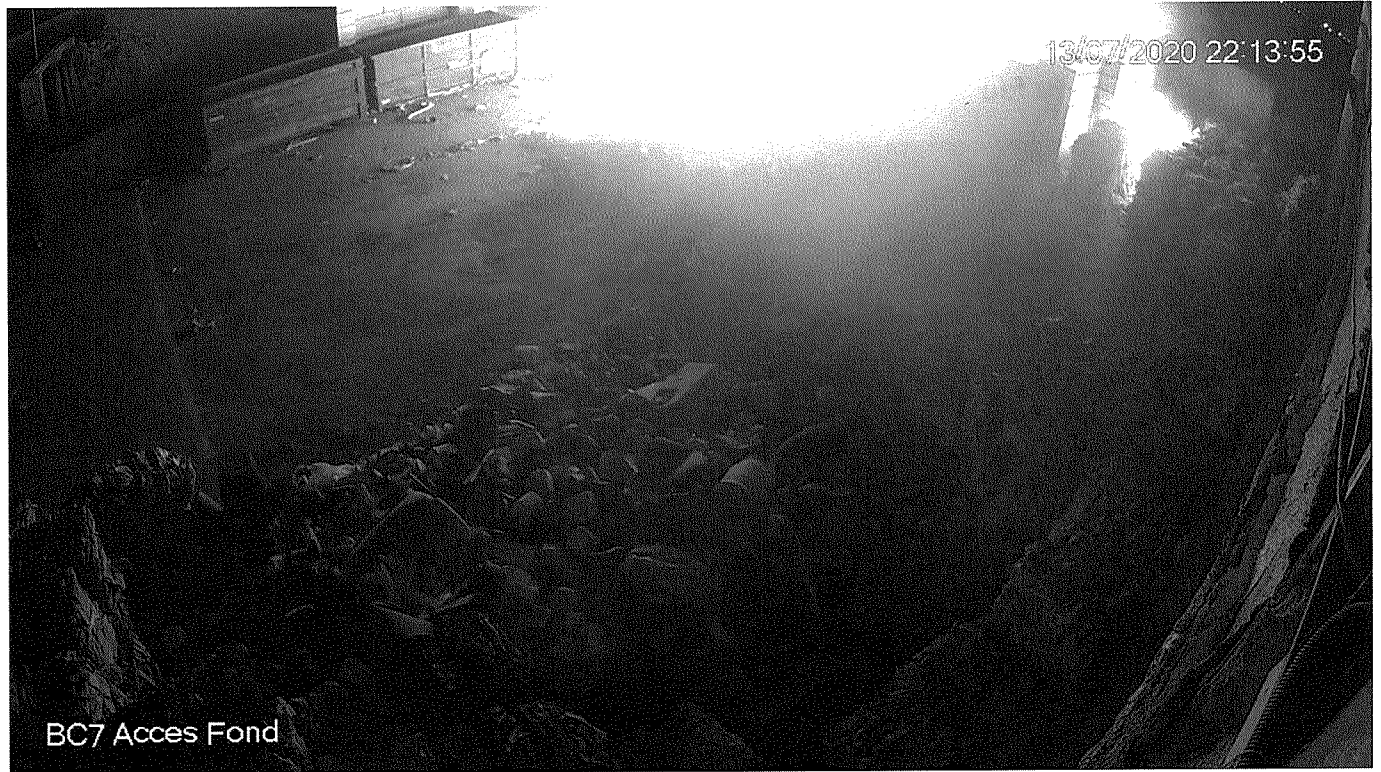
22h13 : Le feu saute le mur droit de l'alvéole côté bâtiment.

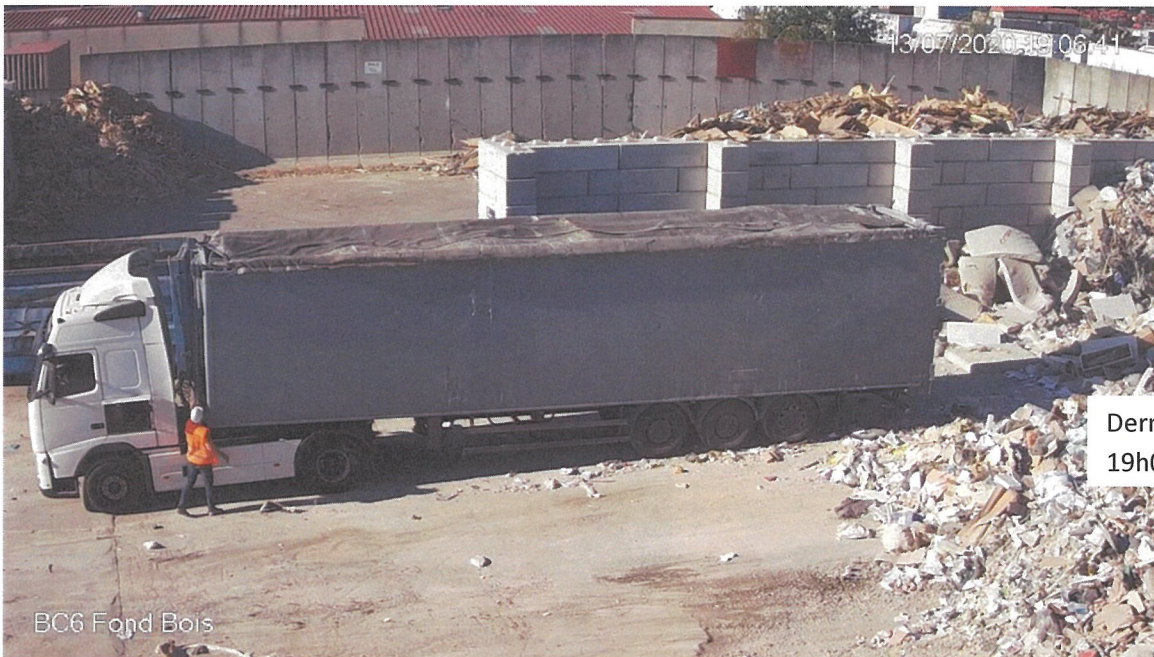
Dernière évacuation,
19h06

L'analyse de la vidéosurveillance montre l'absence d'engin à proximité de l'alvéole (fin de l'activité du site et départ du dernier pelleteuse à 19h10).

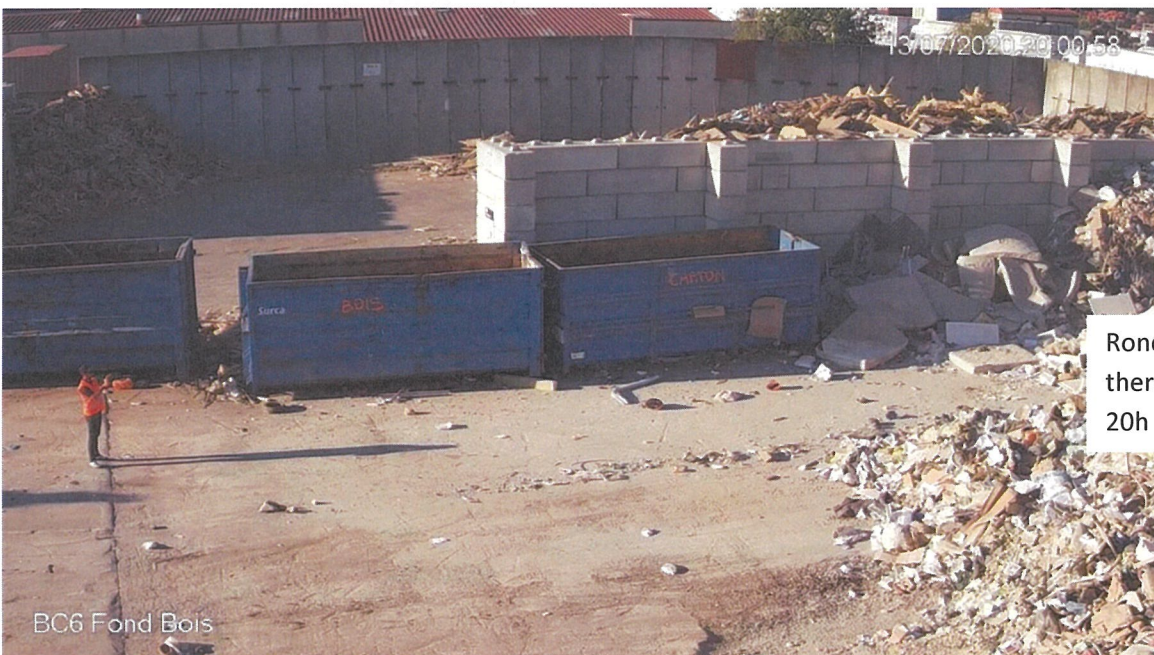
La prise de température de l'alvéole DIB a été faite au niveau du tas de déchets à trier. Les matelas, à l'écart n'ont pas fait l'objet d'une mesure spécifique. Cf. photo Ronde caméra thermique portative, partie 1.5.

Ronde caméra
thermique portable
20h

La procédure de surveillance des stocks par caméra thermique portative est pertinente, une nouvelle sensibilisation sur l'importance de mesurer toutes les surfaces sera réalisée.

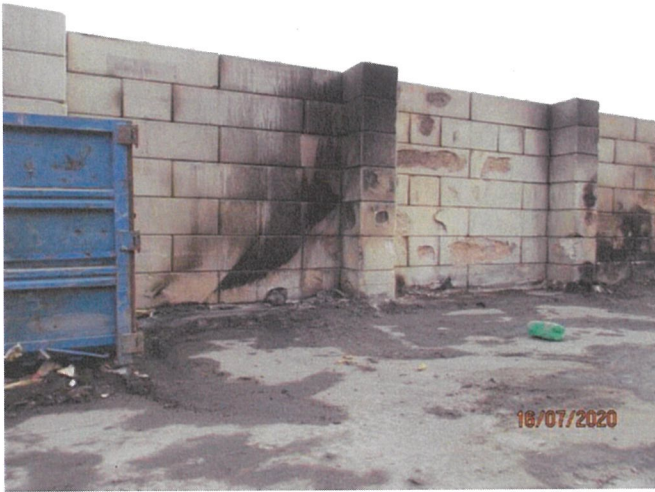
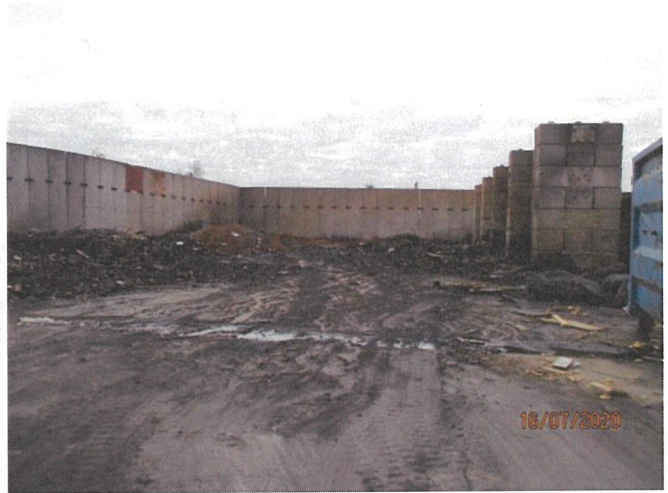
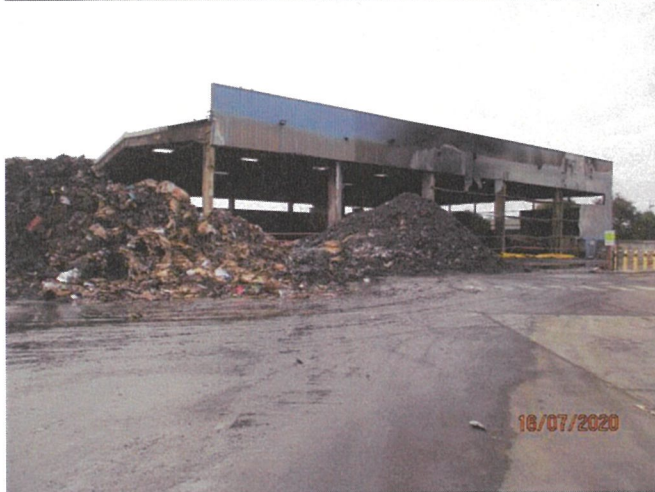
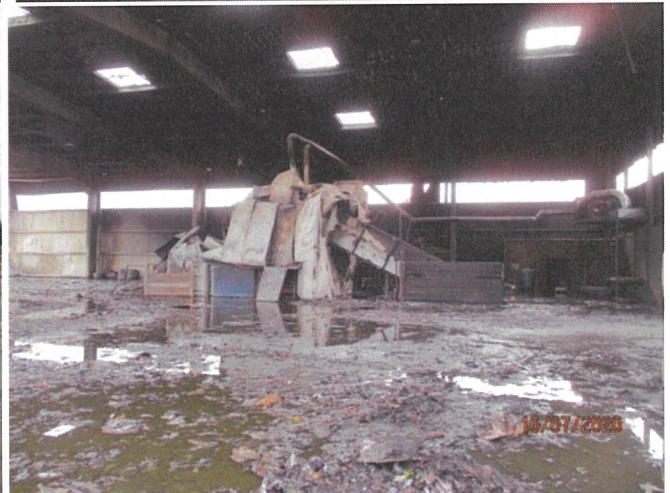
Photos prises le 16/07/2020 :

Destruction bâtiment de tri et du matériel à l'intérieur (2000 m²)

Alvéoles béton impactées le feu (bois B, DIB)

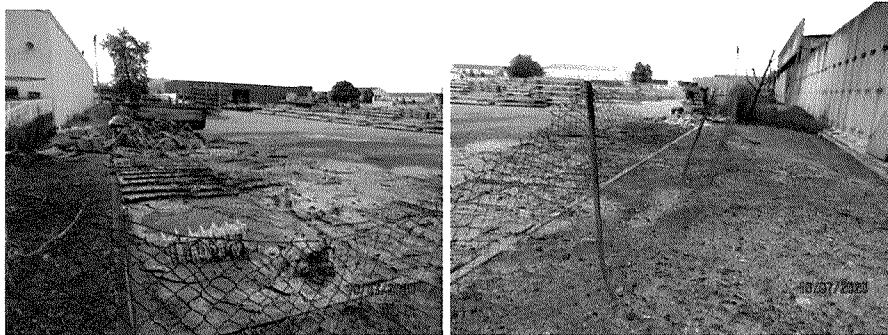
- Impact sur le stockage béton et polystyrène

- Destruction partielle de clôture
