**POLICE DE L'ENVIRONNEMENT
RAPPORT DE VISITE DE
L'INSPECTION DES INSTALLATIONS CLASSÉES**

Établissement	Raison sociale :	BIOLANDES			N° S3IC : 058.1408
	Commune :	RIVES EN SEINE			
	Régime :	<input checked="" type="checkbox"/> Autorisation <input type="checkbox"/> SEVESO Seuil Haut <input type="checkbox"/> SEVESO Seuil Bas <input type="checkbox"/> IED-MTD	<input type="checkbox"/> Enregistrement	<input type="checkbox"/> Déclaration avec contrôle <input type="checkbox"/> Déclaration	<input type="checkbox"/> Non classé
	Activité principale :	fabrication de terreaux et supports de culture

Inspection	Date de la visite	27 juillet 2020	Date visite précédente	6 décembre 2013
	Origine :	<input type="checkbox"/> Planifiée (programme de travail) <input checked="" type="checkbox"/> Circonstancielle (pollution, plainte...)		Équipe d'inspection Pilote : Copilote Accompagnateur(s) :
	Information :	<input checked="" type="checkbox"/> Inopinée <input type="checkbox"/> Annoncée le :

Thème	Thème principal :	Suite de l'incendie survenu le 27 juillet 2020 au sein de l'atelier de conditionnement, de la zone bureaux, de la zone de stationnement des engins et des chariots élévateurs et d'une partie du

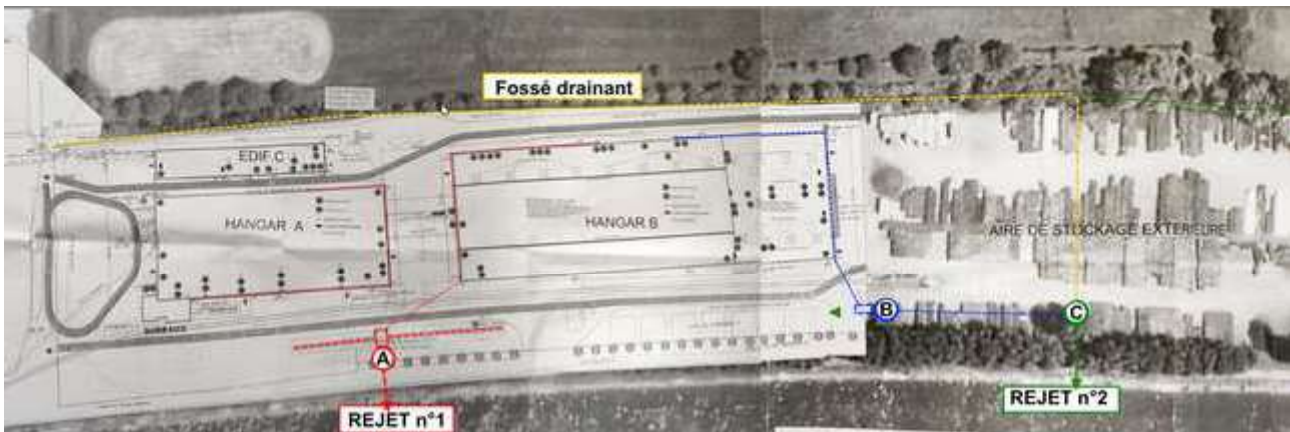
Le plan des réseaux référencé n°AT.2013.K009 du 1er février 2013 joint au dossier de porter à connaissance de 2013 remis par l'exploitant indique les réseaux suivants :

Les eaux d'extinction incendie ont été gérées sur site, celui-ci étant majoritairement étanchéifié et en pente, les eaux se sont dirigées en partie vers un caniveau bétonné alimentant le point de rejet d'eaux pluviales n°1 comme indiqué sur le plan. Il a été constaté que la vanne de barrage au point n°1 est fermée, même si un léger suintement a été aperçu au niveau de la buse de rejet en Seine.

En revanche, il n'a pas été possible de confirmer la fermeture effective de la vanne de barrage au point de rejet n°2. Aussi, dans ce contexte, il lui est demandé de diriger l'ensemble des eaux d'extinction incendie au point de collecte n°1 où ces eaux doivent être pompées pour éviter le rejet d'eau incendie susceptible d'être polluées vers le milieu naturel qu'est la Seine.

Pour confiner les eaux, l'exploitant maintient fermée la vanne de barrage A au point de rejet d'eaux pluviales n°1. Il met en œuvre des digues de matériaux (terreaux, etc.) permettant de diriger l'ensemble des eaux d'extinction de la zone sinistrée vers le caniveau bétonné alimentant le point de rejet n°1.

L'exploitant repère matériellement sur site l'emplacement du bac de décantation et de la vanne associée au point B qui doit demeurer fermée pour éviter l'émission d'effluents aqueux pollués au point de rejet n°2.

Tant que subsistent des résidus de combustion sur le site, l'exploitant maintient les vannes A et B fermées ;

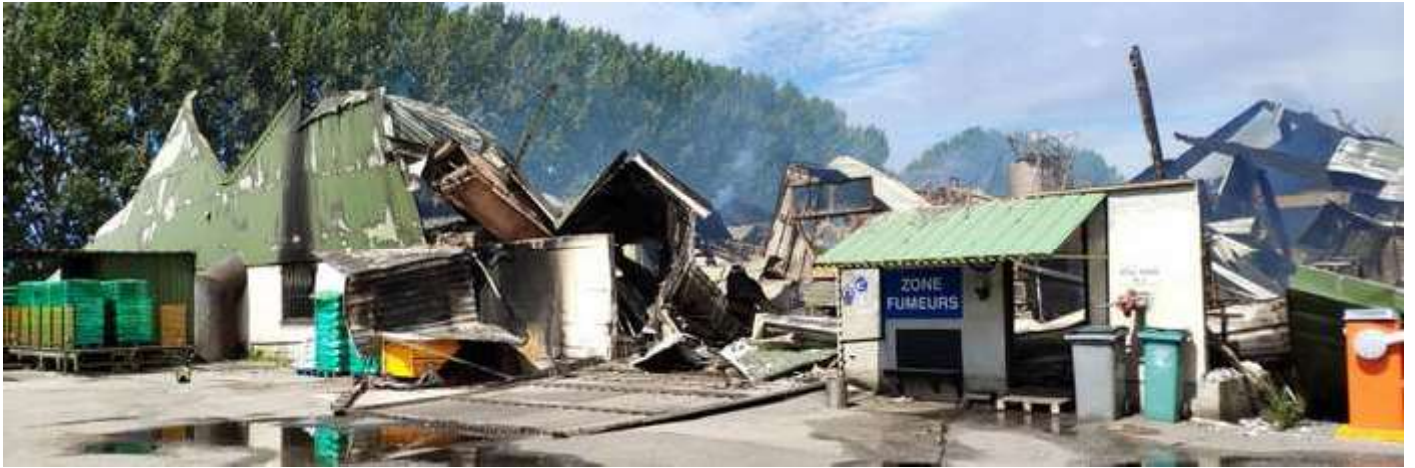
Illustration 1 : Vue sur la partie sud-est du hangar B

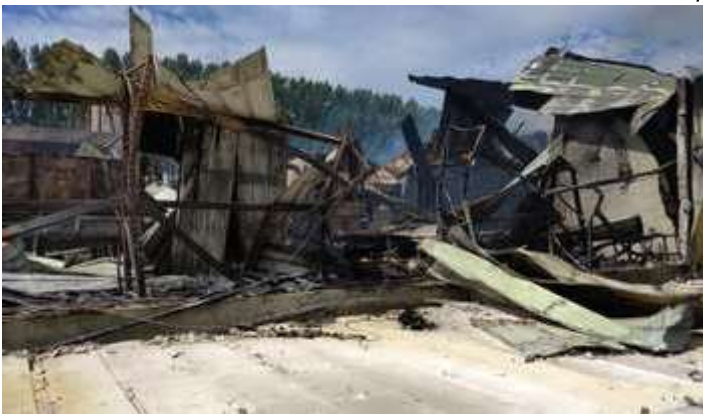
Illustration 2 : vue du hangar B (depuis l'est)

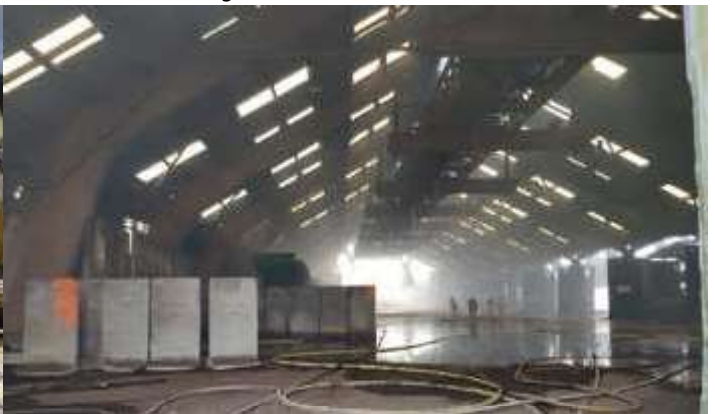
Illustration 3 : hangar B (depuis ligne de criblage)

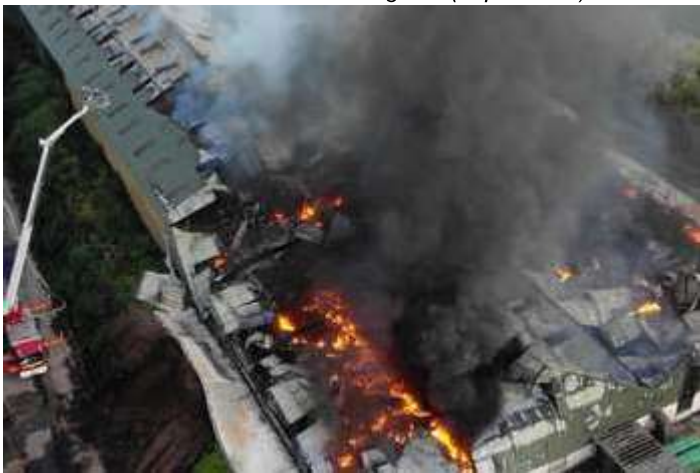
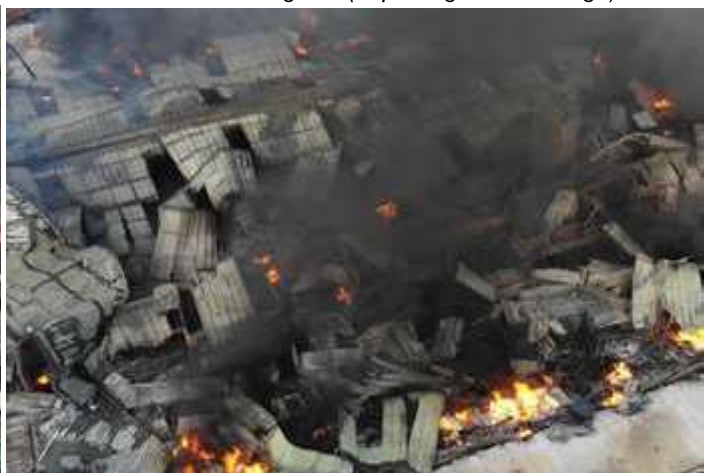
Illustration 4 : vues prises par drone, intervention du SDIS en cours
