AGENCE DE BRIVE-LA-GAILLARDE

$\underline{\mathrm{Objet}}$: Inspection DREAL du 30/07/2020 suite au signalement d'un incendie sur le Site du l'ISDND de Perbousie.

N°: DINC 04

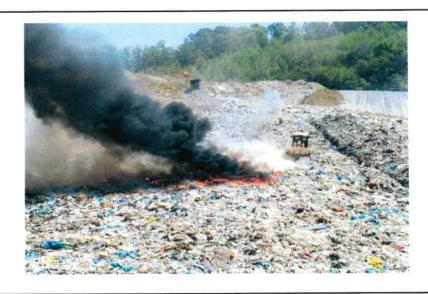
Origine du départ de feu	Feu de déchets dangereux	Feu de ferraille / métaux	Feu de plastique	
		Autre		
	Précisions : déchets ultimes dans le cas	sier BR05		
	Automatique Surveillance caméra Autre	Personnel sur place Personne exte	erne	
Détection				
Description de l'évènement	Le feu s'est déclenché à 12 h 17 (première flamme) Le conducteur d'engins à détecter le feu à 12 h 25 et a prévu le responsable d'exploitation et l'opérateur pont bascule Le conducteur d'engins est intervenu à 12 h 28. L'assistant d'exploitation est arrivé en renfort à 12 h 35. En simultané la lance incendie a commencé à être déployée au plus prêt du départ de feu. Le second conducteur d'engins est arrivé en renfort vers 12 h 45 Le premier camion de pompier est arrivé, l'assistant d'exploitation les a guidé dans leur intervention. L'arrosage des pompier a commencé sur le dôme du casier ouest. En même temps, le responsable d'exploitation a été remplir la tonne à eau. En interne, nous avons commencé à arrosé la zone avec notre lance à incendie Le trax 963 à surchauffé et s'est mis en défaut, le CE l'a mis à l'écart de l'incendie. Peu de temps après le trax 963D a pris feu. Le CE et l'assistant d'exploitation ont vidé plusieurs extincteurs sans effet; Les pompiers sont venu arroser dans la foulé l'engin. Le responsable d'exploitation a amené la tonne à eau au niveau du trax pour prendre le relais lors du remplissage du camion des pompiers. Un second camion de pompier est arrivé avec du matériel (lance, tuyaux, moto pompe). Leur temps de déploiement a été très long (45 minutes à 1 H). 2 lances ont été tirées : une sur le casier ouest et une sur le casier en cours d'exploitation. Le feu a été maitrisé aux alentours de 15 H, et complétement éteint aux alentours de 16 H30. Une fois les flammes éteintes, une pelle est descendu scalper le déchet pour voir si il avait était en profondeur et éteindre les fumerolles. Les pompiers avec leur lance et nous en interne continuons d'arroser la zone. Ensuite un CE a pris le Bomag et a compacté la zone, nous avons continué d'arrosé la zone. Une fois compacté, nous avons recouvert tout la surface d'exploitation avec de l'inerte sur 30 cm.

Description / Légende : Incendie dans casier BR05

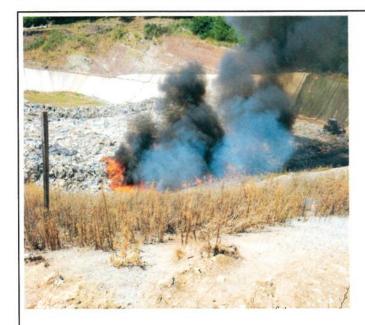
Description / Légende : incendie dans casier BR05

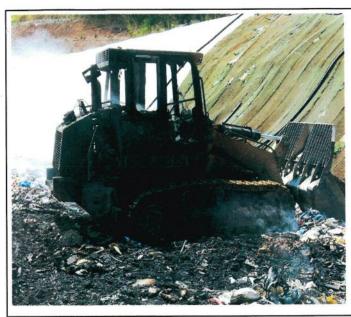
Description / Légende : Incendie du TRAX963 D

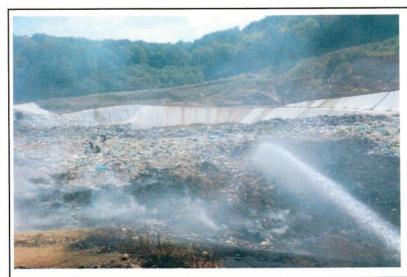
Description / Légende : Arrosage de la zone

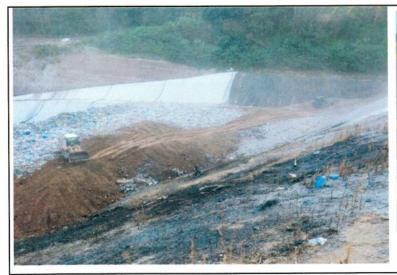
Description / Légende : recouvrement de la zone avec de l'inerte
