**RAPPORT DE L'INSPECTION
DE L'ENVIRONNEMENT
spécialité Installations Classées**

Réf. : 2020-V1-182

Objet : Incendie du 30 juillet 2020 sur des semi-remorques contenant de l'hydrogène gazeux
Proposition de mesures d'urgence

Inspections des 30 et 31 juillet 2020

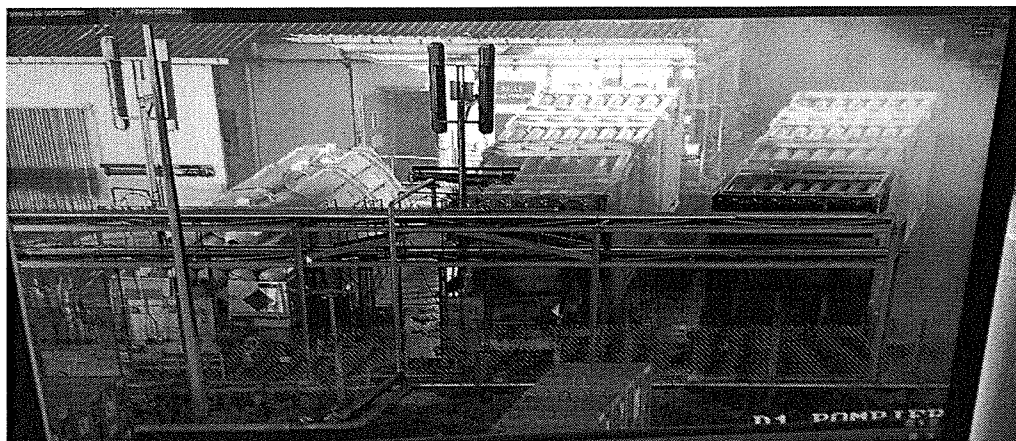
Le 30 juillet, vers 17h, l'exploitant constate une fuite sur un flexible reliant une semi-remorque de transport d'hydrogène gazeux au poste de chargement. L'hydrogène s'échappant s'enflamme quelques instants plus tard. La fuite enflammée d'hydrogène gagne les pneumatiques de la semi-remorque, engendrant un panache noir visible à distance.

Au moment de l'accident, 3 semi-remorques (capacité maximale de chargement de 347 kg d'hydrogène à 200 bars) étaient positionnées au poste de chargement (de gauche à droite sur la photographie ci-dessous) :

- une semi-remorque (a priori presque vide) branchée pour en assurer la purge (purge non démarrée au moment de l'accident),
- une en cours de chargement,
- une de retour d'un client contenant encore un peu d'hydrogène (pression de 27 bars au moment de l'accident contre 200 bars à pleine capacité).

Les moyens mis en œuvre (exploitant et SDIS) ont permis d'éviter la propagation de l'incendie au-delà des 3 semi-remorques et du poste de conditionnement. Cependant, les 3 semi-remorques présentent des destructions importantes (rupture de châssis et explosions de plusieurs réservoirs ayant occasionné quelques projections à l'intérieur des limites de l'établissement sur la zone de stationnement des semi-remorques).
