RAPPORT INCENDIE BIOVAL DU 18/08/2020

1. DESCRIPTION DE L'INCENDIE ET CHRONOLOGIE DES FAITS

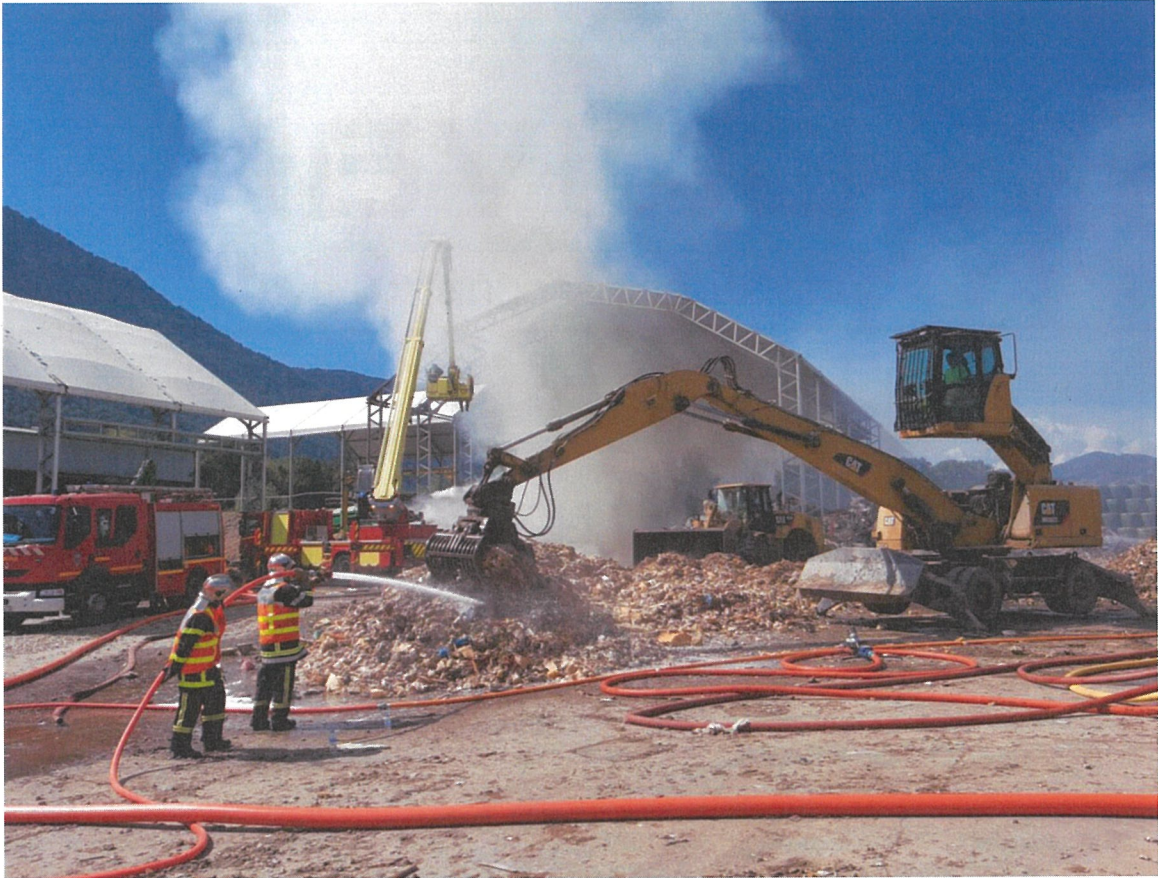
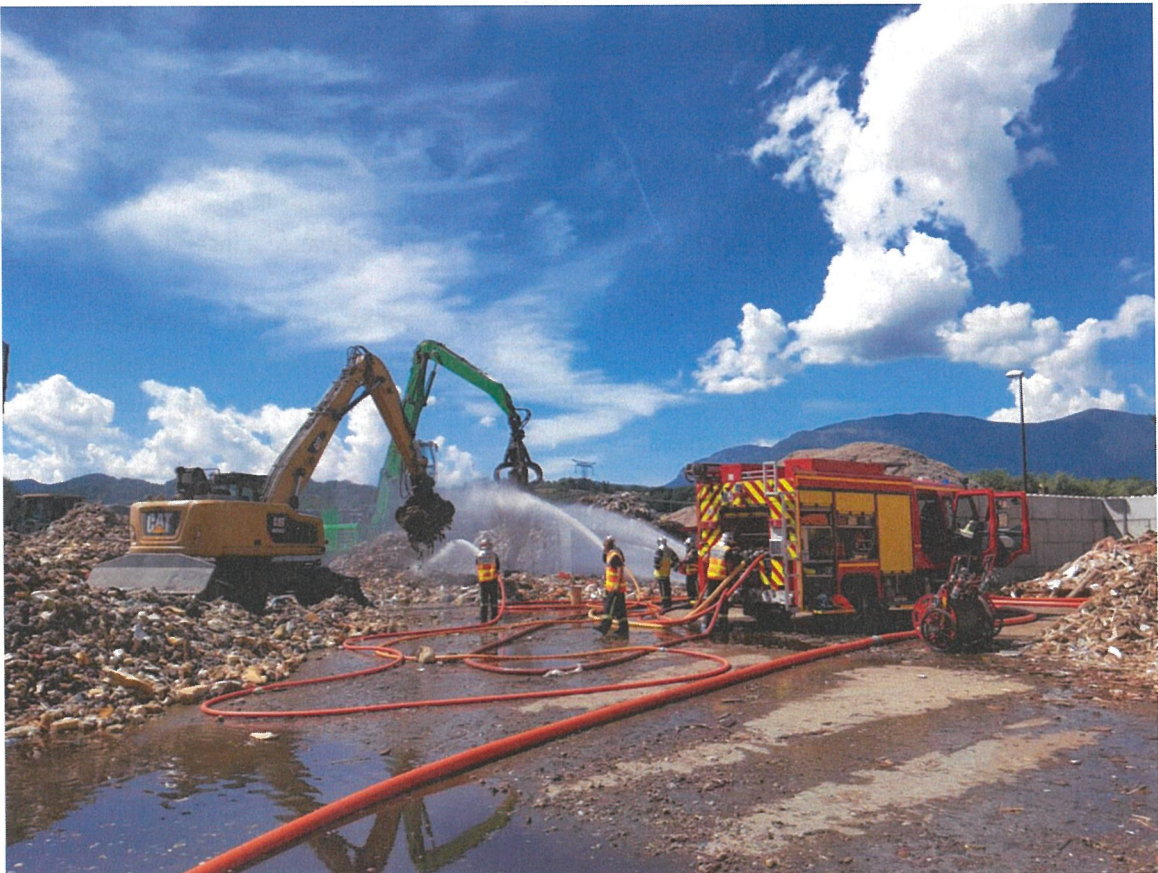
Un incendie s'est déclaré le mardi 18 août 2020 vers 9h40 en sortie du broyeur primaire dans un stock de DEA broyé estimé à 400m³. Les déchets incendiés sont des déchets non dangereux provenant des Déchets d'Equipements d'Ameublement (DEA) collectés en déchèterie et gérés par EcoMobilier. Ils sont constitués d'un mélange de textiles, mousses, ferrailles et de bois.

Les secours ont été prévenus simultanément et sont arrivés à 10h15 sur le site. Les stocks faibles et l'écartement des tas a permis d'éviter la propagation du feu et a facilité l'arrivée et l'installation rapide du SDIS au plus proche du feu. Le panache de fumée blanche dégagé par l'incendie s'est élevé à la verticale et ne s'est pas déplacé en direction du village.

A l'arrivée des secours, le feu était déjà en grande partie maîtrisé grâce au travail des équipes Bioval. Pour assurer la sécurité du site et du produit touché par l'incendie, le SDIS a activé ses lances et mis en place la ligne d'aspiration de la Gelon sur la plateforme de pompage mise en place à cet effet. Le feu a été complètement éteint vers 11h et le tas définitivement noyé vers 12h. Le SDIS a quitté les lieux vers 15h. Bioval a mis en place une surveillance continue du site pendant 72h.

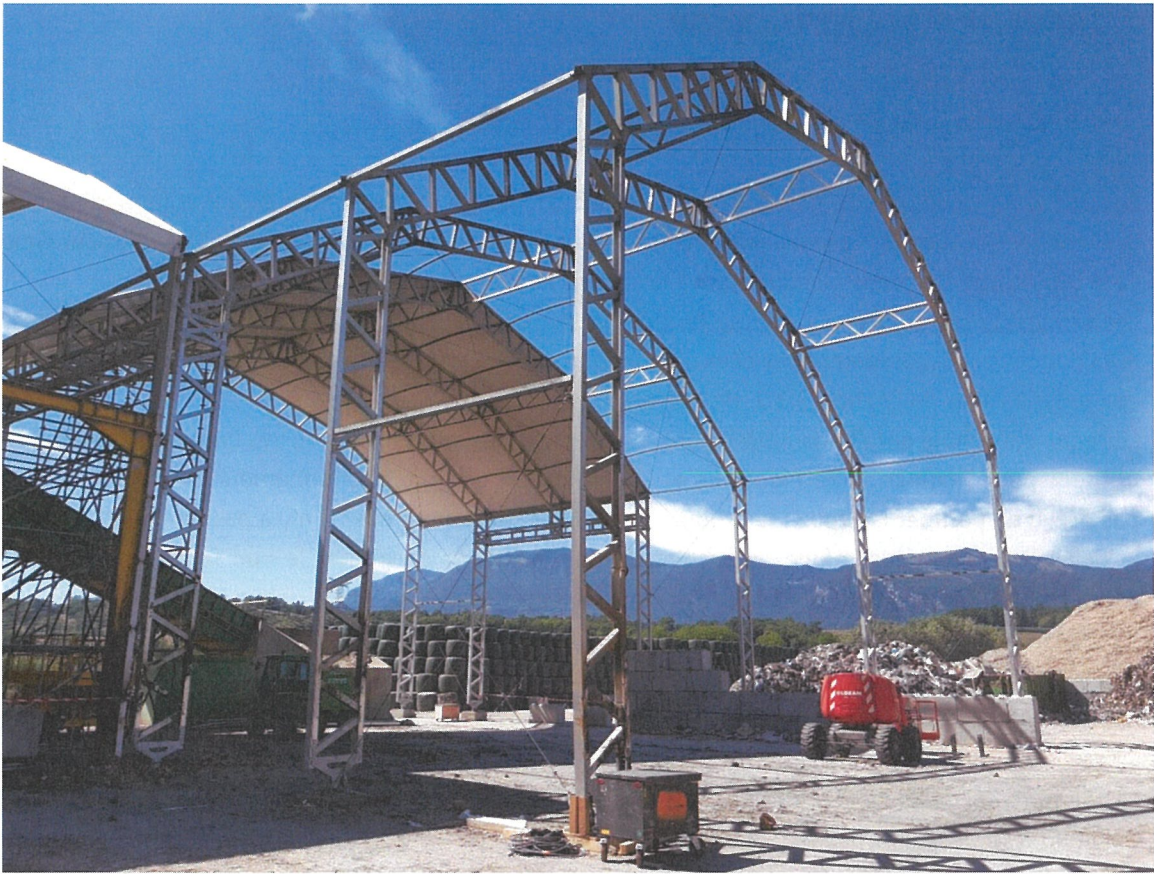
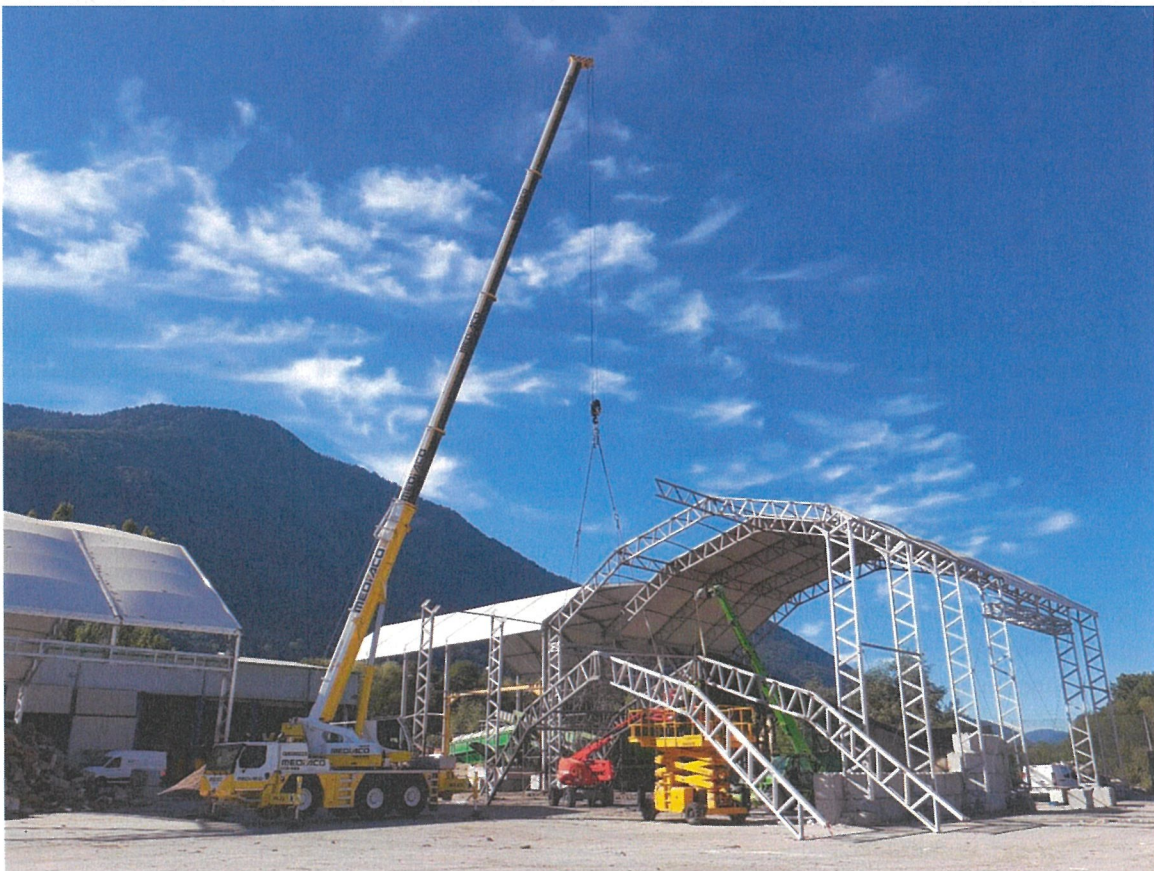
Les dommages sont concentrés sur l'abri de stockage des DND entrants :

- 3 couvertures de 5m de large
- 2 piliers du bâtiment côté Est

Il n'y a pas eu de dégâts majeurs sur le broyeur et le reste des outils de production (engins et machines de tri) n'ont pas été touchés.

Le bâtiment a immédiatement été mis en sécurité grâce à un échafaudage. Le fournisseur de l'abri et une entreprise de maintenance spécialisée sont intervenus sous 48h. L'abri de stockage a été raccourci de 10m et est désormais en sécurité. L'usine Bioval a pu reprendre partiellement le traitement des déchets dès le jeudi 27 aout.
