**PRÉFET
DE L'ISÈRE**

Direction Régionale de l'Environnement,
de l'Aménagement et du Logement
d'Auvergne-Rhône-Alpes

Rapport de contrôle de l'inspection des installations classées		
Référence : 202Is020T3		
Nom et adresse de l'établissement contrôlé		Code DREAL
Société VICAT Route des usines 38390 MONTALIEU-VERCIEU SIRET : 05750553900452		S3IC 61.2824 Priorité DREAL <input checked="" type="checkbox"/> PN <input type="checkbox"/> AE <input type="checkbox"/> SP <input type="checkbox"/> Autre Régime <input checked="" type="checkbox"/> A <input type="checkbox"/> E <input type="checkbox"/> D <input type="checkbox"/> NC SEVESO / IED <input type="checkbox"/> HAUT <input type="checkbox"/> BAS / <input checked="" type="checkbox"/> IED
Activité principale : cimenterie		
Date du contrôle : 26/02/2021		
Inspecteur : [REDACTED]		
Type de contrôle		
<input checked="" type="checkbox"/> Inspection annoncée <input type="checkbox"/> Inspection inopinée		<input type="checkbox"/> Inspection planifiée <input checked="" type="checkbox"/> Inspection circonstancielle

L'inspection du 26/2/2021 est une inspection circonstancielle réalisée suite à un incident survenu le 30/1/2021 sur la cuve FL Nord : fui

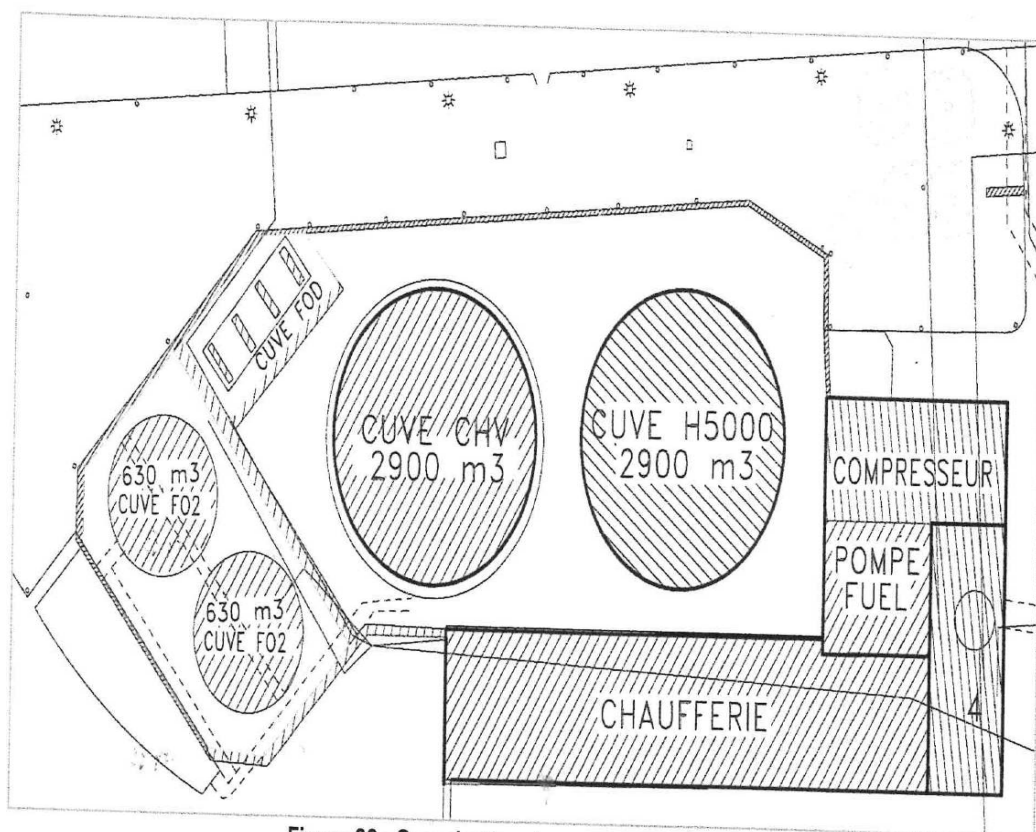
Figure 22 : Organisation du parc à combustibles

La cuve FL Nord fait partie du parc à combustibles du site comprenant :

- une sous cuvette dédiée aux deux cuves FL de 630m³ unitaires,
- une sous cuvette dédiée aux deux cuves de CHV et H5000 (huiles usagées) de 2900m³ unitaires,
- une sous cuvette dédiée à la cuve de FOD de 60 m³.
