FICHE DE NOTIFICATION D'ACCIDENT / INCIDENT

Date de rédaction : 15/10/2020

Exploitant (titulaire de l'autorisation ou déclarant pour une IC) : ARD CLOSMENIL

Adresse de l'établissement accidenté : Chemin de la Routière – 14 310 TRACY BOCAGE

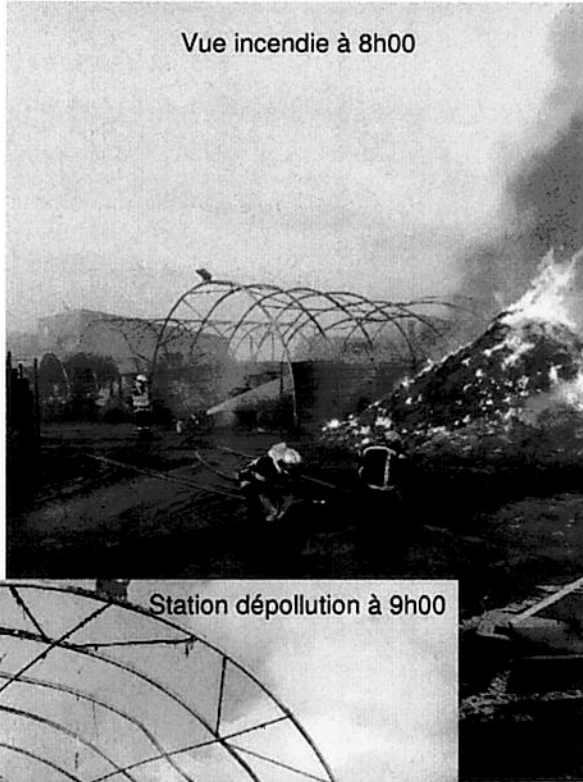
Le feu a été contenu (surface concernée : 400 m² environ) par les pompiers et ne s'est pas étendu aux bâtiments (sauf tunnels démontables), ni aux zones de stockage des VHU.

L'incendie a entraîné un dégagement de fumées qui se sont dirigées vers le nord du site (zone agricole).

Vue incendie à 8h00

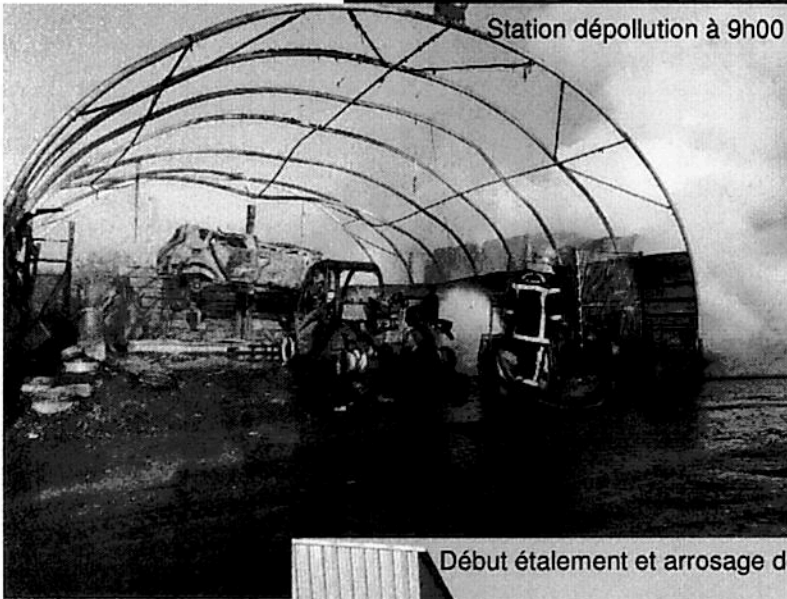
Dans le tunnel de dépollution concerné par l'incendie, les contenants des déchets suivants ont brûlé : huile de vidange usagée, liquide de refroidissement, gasoil et essence. Ces liquides dangereux ont également rejoint le bassin de confinement du site. Un bac contenant des batteries usagées a été retiré avant que le feu ne l'atteigne.

Des résidus de broyage de platine, une unité de dépollution des VHU, une unité de démontage, la station de pompage, le système aération des bassins de récupération des effluents du site, la bâche d'étanchéité du premier bassin, 3 chariots élévateurs, toutes les installations et matériels de dépollution, le bungalow de maintenance et petit matériel, la chaîne de traitement de déchets (après broyeur : table de tri, scalpeur et tapis convoyeur avec aimant magnétique), des blocs de séparation ont brûlé.

Station dépollution à 9h00

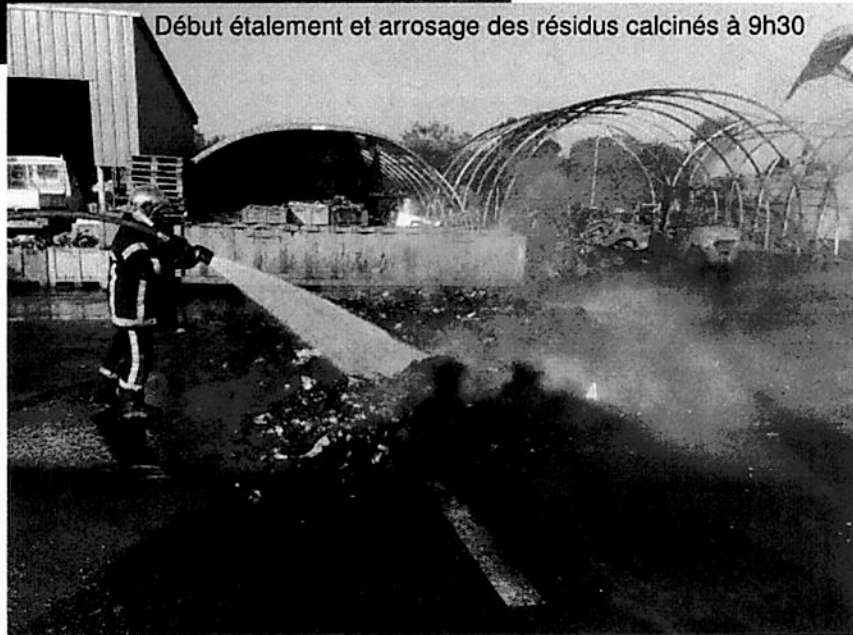
L'incendie a entraîné le brûlage de résidus de broyage de platine qu'il a fallu évacuer du site. Ces déchets ont donc été transportés, après étalement, arrosage et contrôle du SDIS pour éviter tout risque de reprise d'incendie, sur le site de Maisoncelles-Pelvey. Ils ont été entreposés en plusieurs rangées comme demandé par le SDIS avec de l'espace de circulation autour. Ces résidus ont été analysés et pris en charge après plus de 4 semaines de stockage par le Groupe VEOLIA qui orientera vers ses différentes filières selon le résultat des analyses. Des bordereaux de suivi de déchets dangereux seront remis à ARD Closmenil pour assurer la traçabilité de ces déchets. Les bennes de bois (14,8t) présentes sur le site de Maisoncelles-Pelvey ont été évacuées pour recyclage chez Biocombustibles dès le lendemain du sinistre.

Début étalement et arrosage des résidus calcinés à 9h30
