**POLICE DE L'ENVIRONNEMENT
RAPPORT DE VISITE DE
L'INSPECTION DES INSTALLATIONS CLASSÉES
Référence : SE/AP – 2020 – B_460**

Établissement	Raison sociale :	ARD CLOSMENIL			N° S3IC : 0053.01219
	Commune :	Tracy-Bocage			
	Régime :	<input checked="" type="checkbox"/> Autorisation <input type="checkbox"/> SEVESO Seuil Haut <input type="checkbox"/> SEVESO Seuil Bas <input type="checkbox"/> IED-MTD	<input type="checkbox"/> Enregistrement	<input type="checkbox"/> Déclaration avec contrôle <input type="checkbox"/> Déclaration	<input type="checkbox"/> Non classé
	Activité principale :	Centre de dépollution de véhicules hors d'usage (VHU) et récupération de métaux

Thème	Thème principal :	gestion et conséquences de l'incendie du 21 septembre 2020
	Installations visitées :	Bassins – stockage de déchets impactés par l'incendie
	Référentiel d'inspection (textes de référence) :	<ul style="list-style-type: none"> - arrêté préfectoral d'autorisation d'exploiter du 8 décembre 2005 modifié - arrêté préfectoral de mise en demeure du 17 décembre 2018 - arrêté préfectoral de mise en demeure du 17 août 2020 - arrêté ministériel du 26 novembre 2012 relatif aux prescriptions générales applicables aux ins

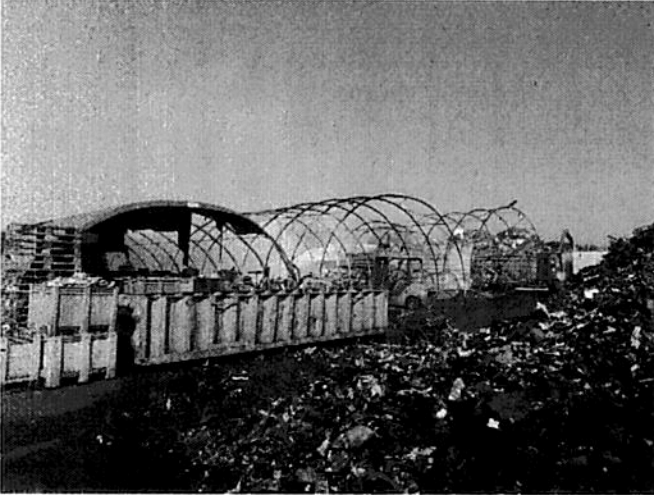
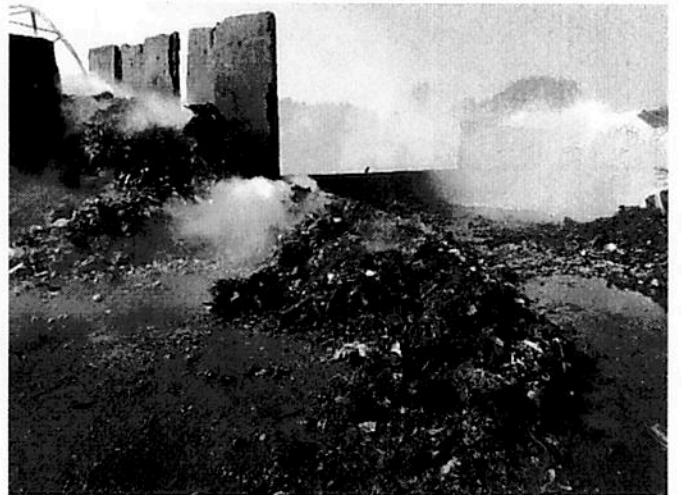
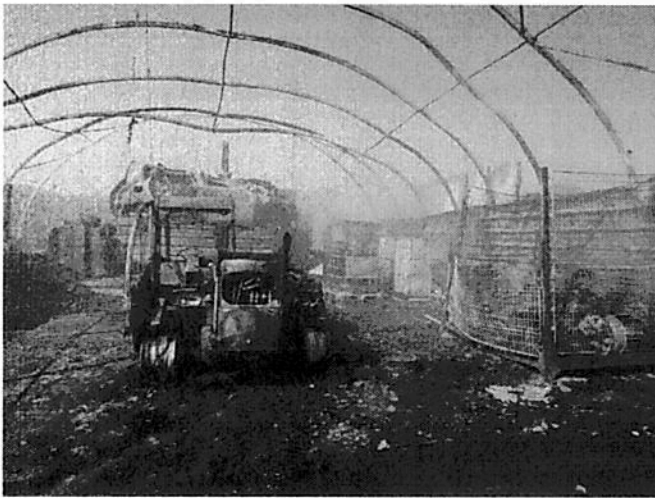
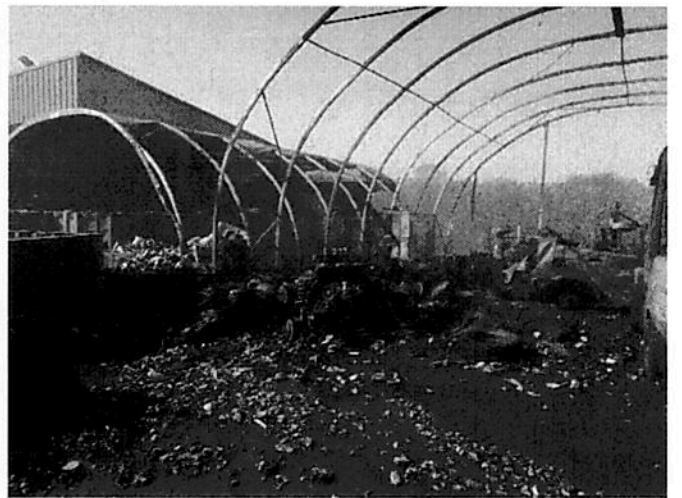
Le sinistre a principalement touché le stock d'environ 50 tonnes de résidus de broyage (fraction non métallique, hors VHU, selon l'exploitant) et l'atelier de dépollution des VHU. Il a détruit l'atelier de dépollution et l'atelier de démontage contenant les stockages d'huiles (quantité maximale susceptible d'être présente : 1 500 l), de liquide de refroidissement (quantité maximale susceptible d'être présente : 700 l), de gazole (quantité

maximale susceptible d'être présente : 1 000 l), d'essence (quantité maximale susceptible d'être présente : 1 000 l), deux bouteilles de 13kg de fluides frigorigènes, un VHU en cours de dépollution et deux chariots de manutention.

L'incendie a également atteint le bâtiment de stockage sous tunnel abritant les batteries. Il est demandé à l'exploitant de vérifier l'état des batteries et de leur rétention et de procéder à leur évacuation rapide. **(Demande n°1)**

Dégâts engendrés par l'incendie

Des sondages de sols doivent être réalisés au droit des zones touchées par l'incendie afin de caractériser une éventuelle pollution des sols liés à la perte d'étanchéité du revêtement **(Arrêté de mesure d'urgence du 23 septembre 2020)**.

La construction d'un nouvel atelier de dépollution doit satisfaire à l'ensemble des dispositions de l'arrêté ministériel du 26 novembre 2012 et notamment ses articles 11 (comportement au feu des locaux), 12 (désenfumage) et 13 (accessibilité des engins de secours à proximité de l'installation) non applicables aux installations existantes **(Demande n°2)**.

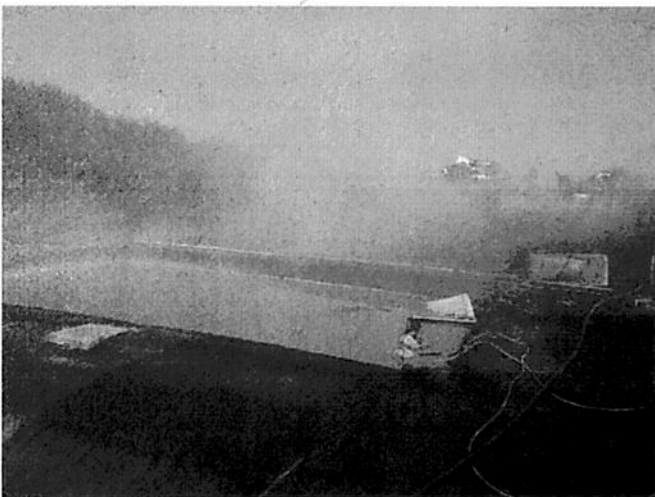
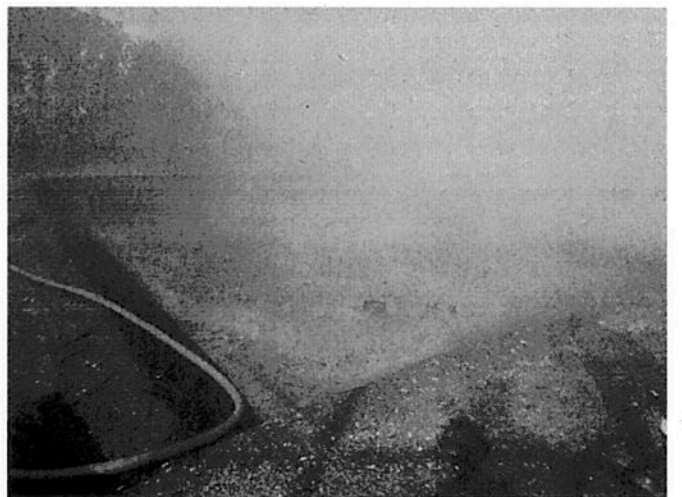
L'inspection a cependant permis de constater que le bassin de confinement avait été dégradé lors de l'incendie (flux thermiques ou projections). Il est demandé, par voie d'arrêté de mesures d'urgence, à l'exploitant d'évacuer rapidement les effluents, de vérifier l'intégrité du revêtement du bassin de confinement et de réaliser des analyses de sol en cas de perte de confinement avéré (**Arrêté de mesure d'urgence du 23 septembre 2020**).

Bassin de confinement de 250 m³

La localisation du bassin de confinement par rapport aux installations présentant des risques d'incendie doit être revue afin que cet équipement ne soit pas situé dans les zones d'effets thermiques (**Demande n°2**).

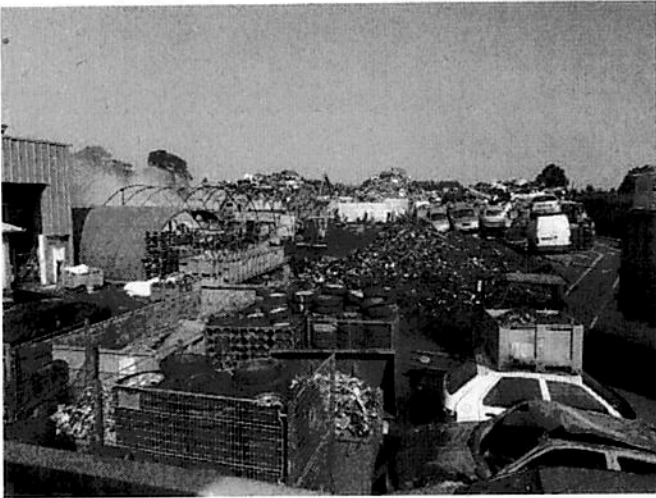
Afin d'éviter les risques de reprise de l'incendie, le SDIS recommande que les déchets brûlés soient étalés sur une épaisseur maximale de 50 cm et surveillés. Au vu de la configuration du site et de son encombrement important constaté le jour de l'inspection conduisant à conditions de stockage non conformes, ces dispositions ne peuvent être réalisées sur place.

Vue d'ensemble du site – Encombrement

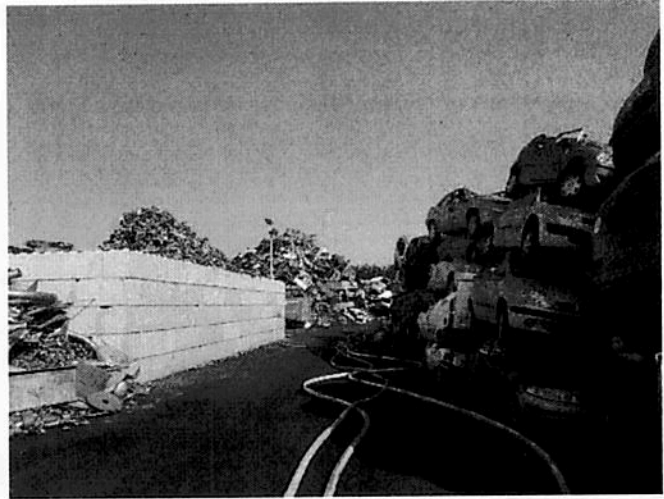
- La hauteur maximale de stockage des métaux est évaluée à 8 m. L'article 20.5 de l'arrêté préfectoral du 8 décembre 2005 modifié impose une hauteur maximale de métaux stockés inférieure à 4 mètres.

Hauteur de stockage des métaux

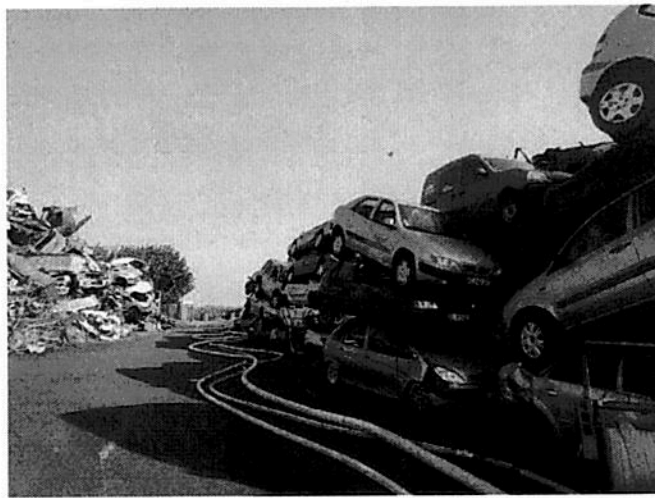
- Les véhicules en attente de dépollution et ceux dépollués sont stockés sur la même zone de stockage de l'ordre de 800 m². Ces conditions ne respectent pas les dispositions de l'article 41.I. de l'arrêté ministériel du 26 novembre 2012 demandant que la zone d'entreposage des VHU non dépollués soit distante d'au moins 4 mètres des autres zones de l'installation.

- Il a été constaté un empilement des VHU non dépollués alors que l'article 41.I. de l'arrêté ministériel du 26 novembre 2012 prévoit que l'empilement des véhicules terrestres hors d'usage avant dépollution est interdit, sauf s'il est utilisé des étagères à glissières superposées (type rack).

Empilement des VHU non dépollués (sans roues) et mélangés avec des VHU dépollués

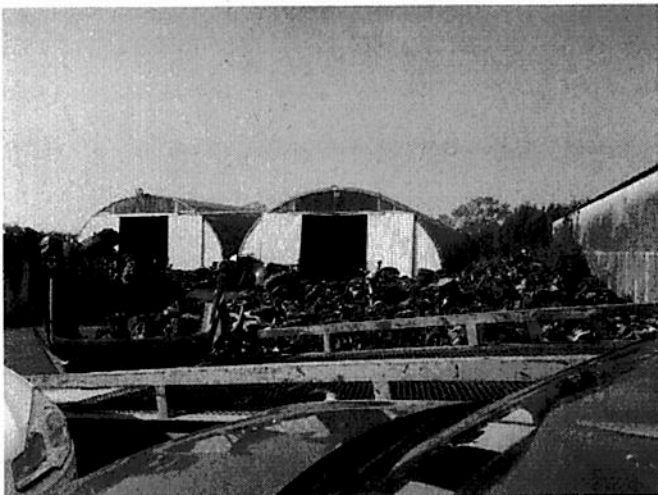
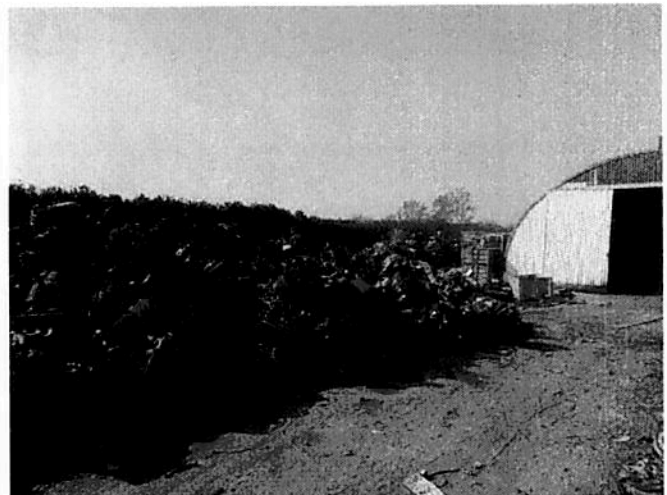
- Des moteurs stockés au sol sur la partie sud avant son réaménagement prévu dans le dossier de régularisation alors que l'article 2.3 de l'arrêté complémentaire du 20 avril 2009 prévoit un hangar pour permettre le stockage sous couvert des moteurs et carters.

Stockage des moteurs sans abri

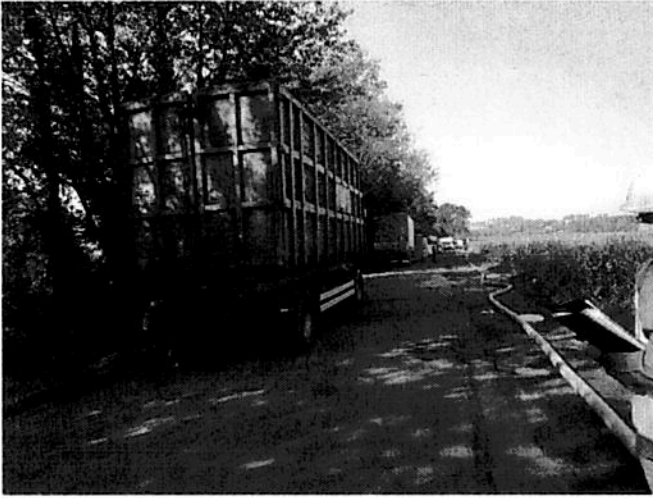
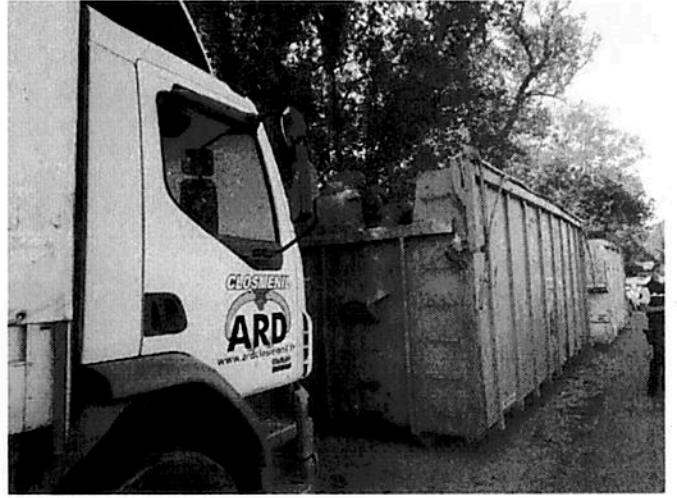
- L'ensemble des déchets doivent être stockés dans l'enceinte de l'établissement. Or, il a été constaté la présence de bennes : une benne contenant des réservoirs de voiture, une benne contenant du platin, trois bennes contenant des roues avec essieu) à l'extérieur du site.

- Deux camions et deux bennes vides étaient présents le long du chemin de la routière contrairement aux dispositions de l'article 19.14 de l'arrêté préfectoral du 8 décembre 2005 demandant une

aire d'attente pour 2 camions de façon à prévenir le stationnement de véhicules en attente sur les voies publiques.

Stationnement de bennes et de véhicules sur la voie publique
