SOCIÉTÉ CENTRALE CASS'AUTO

-
COMMUNE DU LAMENTIN

-
VISITE D'INSPECTION DU 25 SEPTEMBRE 2020

-
RAPPORT DE L'INSPECTION DES INSTALLATIONS CLASSÉES POUR LA PROTECTION DE L'ENVIRONNEMENT

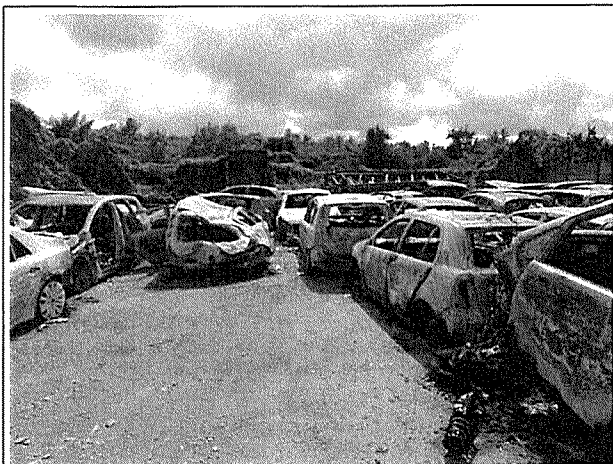
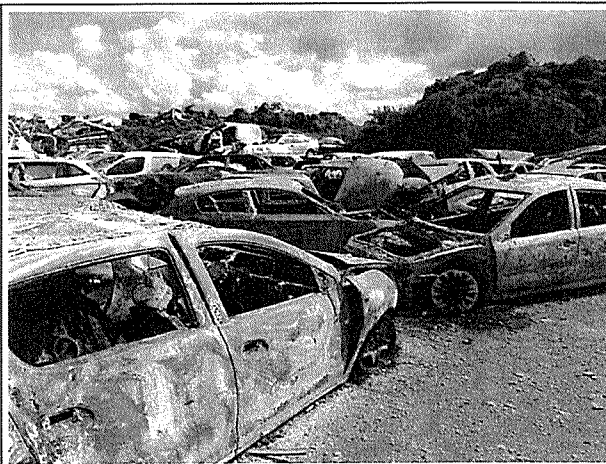
Les pompiers sont arrivés sur site à 13h30. Ils se sont connectés à un poteau incendie situé à proximité du magasin « Leader Price » et disposaient également de moyens autonomes de lutte contre l'incendie. Le feu a été éteint vers 16h et a touché un peu plus de 80 véhicules qui ont entièrement brûlé (voir planche photographique en annexe – photos 1 et 2).

1. Véhicules brûlés stockés sur la zone des véhicules en attente de dépollution

2. Véhicules brûlés stockés sur la zone des véhicules en attente de dépollution

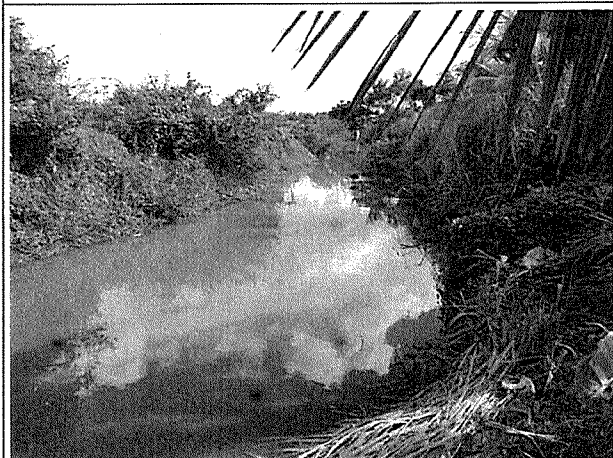
Les inspecteurs n'ont pas constaté la présence de traces de pollution au niveau du point de rejets des effluents dans la ravine longeant le site. (photos 3 et 4)

3. Vue de la ravine au niveau du point de rejet

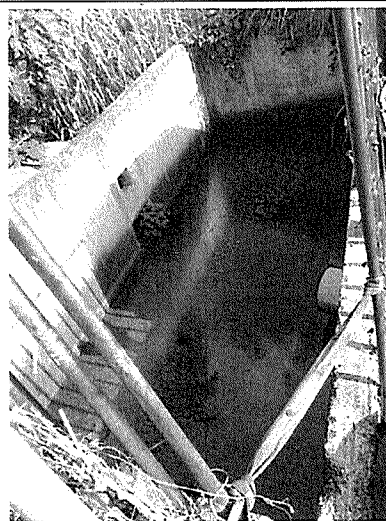
4. Point de rejets des eaux pluviales sur le site avant rejet dans la ravine

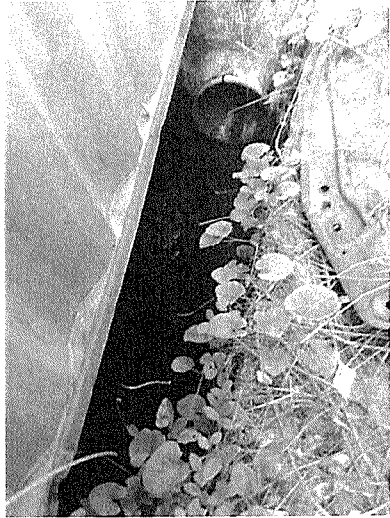
Les inspecteurs n'ont pas relevé de traces de présence des eaux d'extinction incendie sur la zone de stockage des véhicules. L'exploitant a indiqué que les pluies survenues dans la journée du 25 septembre ont contribué à lessiver la dalle. Les inspecteurs ont relevé la présence d'effluents chargés au niveau

d'un regard situé en amont du débourbeur-déshuileur (photo 5). Ce dernier n'était pas accessible le jour de l'inspection.

5. Regard situé sur le site – à vidanger

- de prescrire à l'exploitant la mise en place des mesures d'urgence prises à titre conservatoire suivantes :
 - cessation de toute réception et activité de dépollution de véhicules hors d'usage, vidange et nettoyage du débourbeur-déshuileur et de l'ensemble du réseau associé ;
 - évacuation et élimination de tous les déchets issus de l'incendie, effluents et véhicules incendiés dans les filières appropriées ;
 - renforcement des moyens de lutte contre l'incendie et création d'un dispositif de rétention des eaux d'extinction d'incendie dans un délai de deux mois ;
 - reprise des réceptions de VHU conditionnée à l'accord de l'inspection et à la mise en œuvre ou à la programmation d'actions de prévention et des travaux prescrits ;

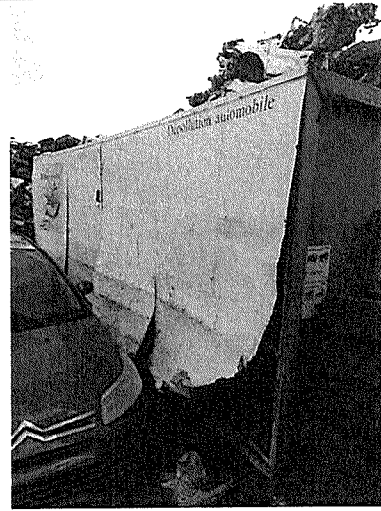
Les inspecteurs ont noté que la station de dépollution n'était pas accessible le jour de l'inspection (photo 6). L'exploitant a indiqué que l'accès à la station était condamné par un VHU déplacé à la suite du sinistre mais que la station était bien régulièrement utilisée.

6. Station de dépollution

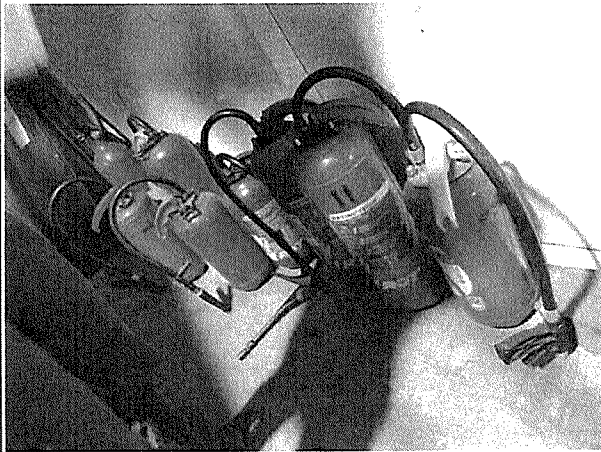
Les inspecteurs ont relevé que les extincteurs utilisés par les employés dans le cadre de la première intervention n'étaient pas adaptés au risque (4 extincteurs utilisés de type eau ou poudre de 6 et 9 litres – photo 7). L'exploitant ne dispose pas à proximité de la zone de stockage de véhicules en attente de dépollution de moyens de lutte contre l'incendie adaptés.

7. Extincteurs pleins et vides utilisés dans la lutte contre le sinistre

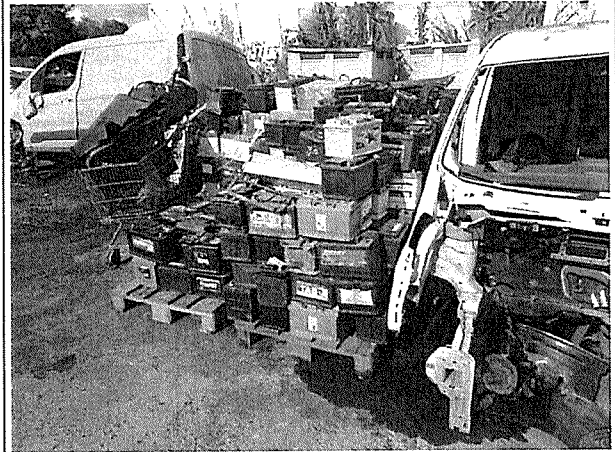
Les inspecteurs ont relevé que les batteries sont stockées sur palettes à l'air libre sans rétention (photo 8).

8. Stockage de batteries à l'air libre sans rétention
