**POLICE DE L'ENVIRONNEMENT
RAPPORT DE VISITE DE
L'INSPECTION DES INSTALLATIONS CLASSÉES**

Établissement	Raison sociale :	FERRERO			N° S3IC : 0058.01305
	Commune :	VILLERS ECALLES			
	Régime :	<input checked="" type="checkbox"/> Autorisation <input type="checkbox"/> SEVESO Seuil Haut <input type="checkbox"/> SEVESO Seuil Bas <input checked="" type="checkbox"/> IED-MTD	<input type="checkbox"/> Enregistrement	<input type="checkbox"/> Déclaration avec contrôle <input type="checkbox"/> Déclaration	<input type="checkbox"/> Non classé
	Activité principale :	fabrication alimentaire (Nutella et Kinder Bueno)

Thème	Thème principal :	Incendie au sein du torrificateur de noisettes STT5
	Installations visitées :	Abords du torrificateur STT5
	Référentiel d'inspection (textes de référence) :	Article R512-69 du Code de l'environnement « déclaration d'accident »
	Confidentialité :	<input type="checkbox"/> Informations sensibles non communicables, diffusion restreinte

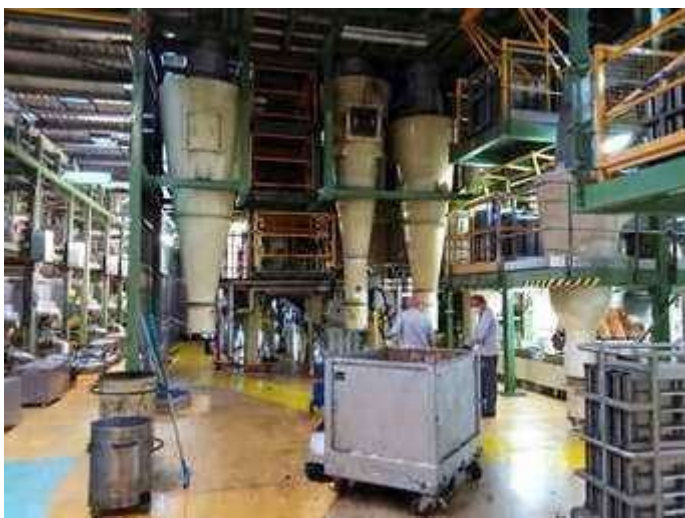
- il n'a pas été constaté de déformations de l'outil sous l'effet thermique de l'incendie, ni des structures métalliques sur lesquelles il repose, juste un peu de suie. Des gaines d'amenées d'air et la batterie de tubes à vapeur nécessitent toutefois d'être remplacées ;

Illustration n°1 : vue ensemble torrificateur STT5

3/ Le torrificateur STT5 ne redémarrera qu'après revue complète de l'équipement pour garantir son intégrité et sa bonne marche (nettoyage, réparations, vérifications électriques, vérifications de l'automate et des capteurs associés, remise à niveau des gaines, des détecteurs de fumées, des dispositifs de commandes des désenfumages, etc.).

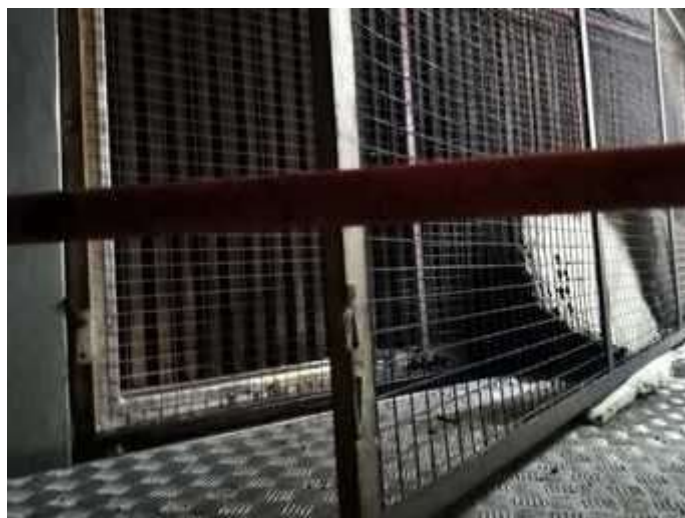
- l'analyse des causes est en cours (dernier événement similaire survenu il y a 15 ans) ;
- le torrificateur concerné met en contact les noisettes avec un flux d'air chaud ascendant (à raison de 1,2 t/h noisettes). L'air est réchauffé dans un échangeur ("batterie de tubes à vapeur" qui a été endommagée). Des éléments techniques sont attendus sur la thématique des « équipements sous pression ».

Illustration n°2 : batterie de tubes à vapeur endommagée

6/ Législation "équipement sous pression" : vous fournirez **sous 8 jours** les éléments techniques relatifs au mode de génération de la vapeur et à l'échangeur de tubes à vapeur.

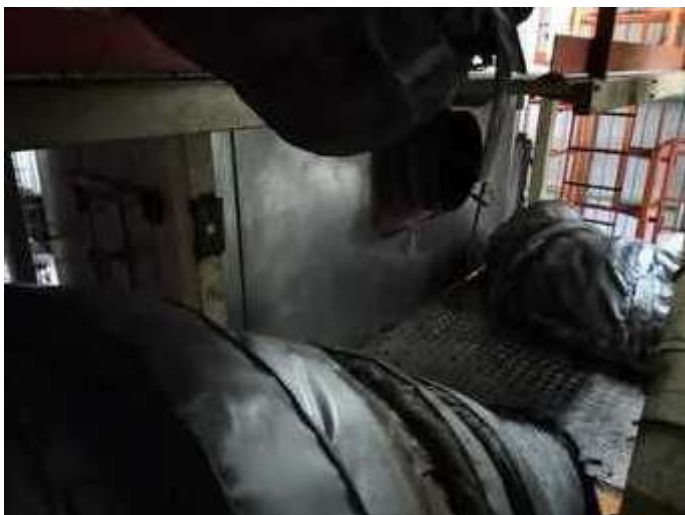
Illustration n°3 : gaines d'amenées d'air

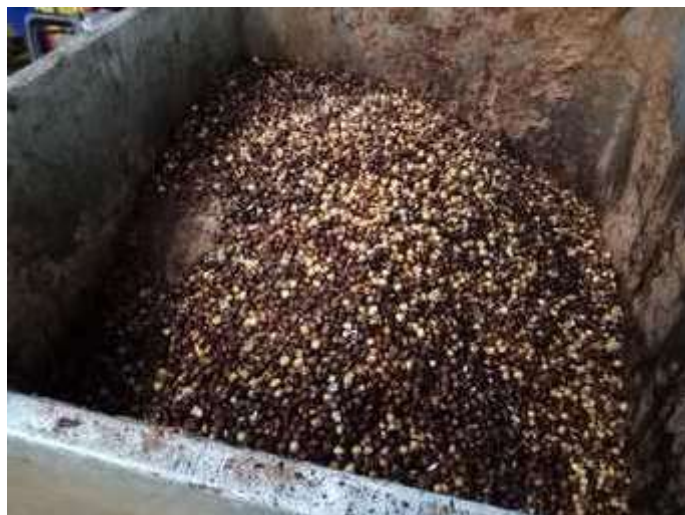
Illustration n°4 : déchets de noisettes brûlées

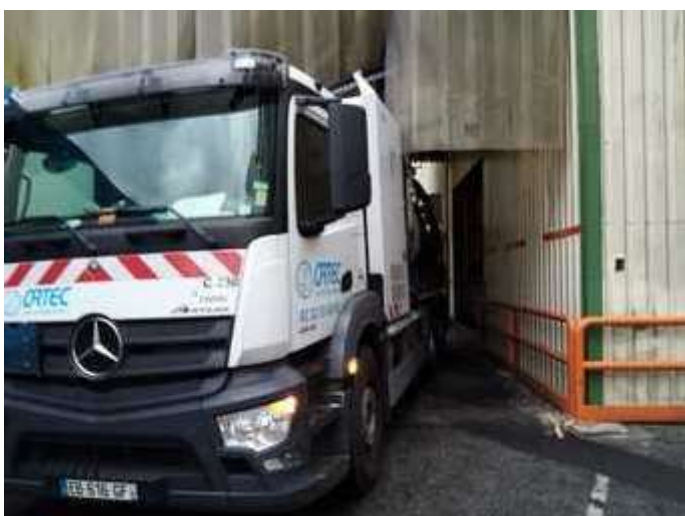
- selon vos déclarations, il n'y a pas eu de blessés ;
- les eaux d'extinction incendie ont été récupérées dans une fosse et faisaient l'objet d'un pompage lors de la visite par un camion de la société ORTEC, les sols de l'atelier apparaissent étanches ;

Illustration n°5 : pompage par camion ORTEC

2/ Vous avez engagé rapidement les actions nécessaires pour maîtriser l'impact sur l'environnement (rétention des eaux d'extinction incendie et pompage de celles-ci). De plus, les dommages causés par le sinistre sur l'outil de production sont apparus limités. Les déchets et fluides récupérés font l'objet d'une évacuation et d'un traitement vers des filières adaptées et dûment autorisées.

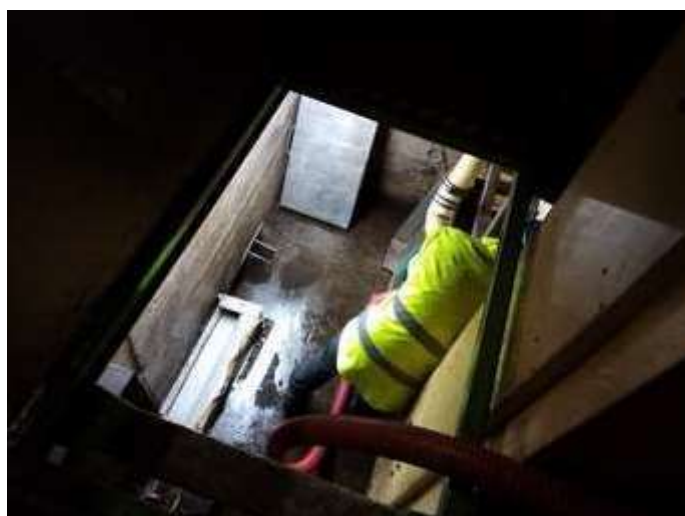
Illustration n°6 : pompage fosse

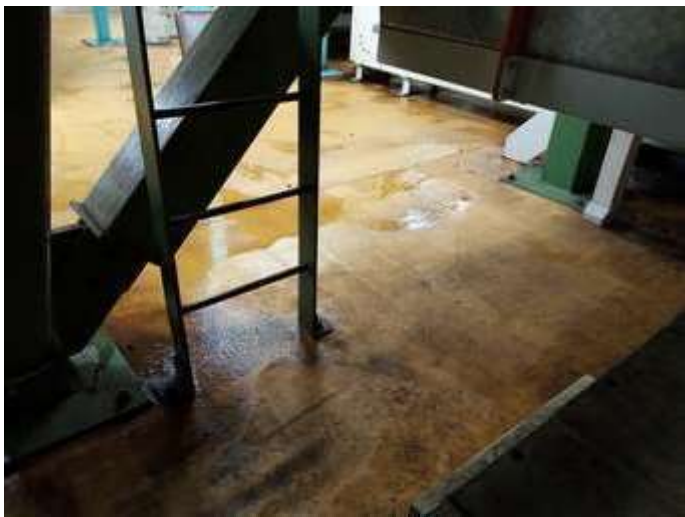
Illustration n°7 : sol de l'atelier

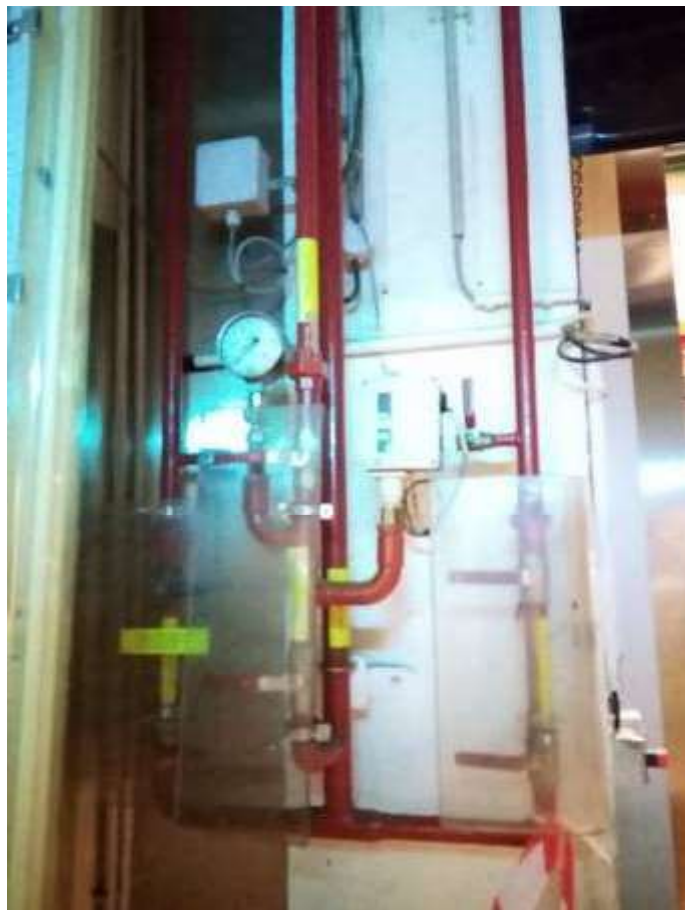
- un feu est survenu sur le torrificateur STT5 au niveau du 2ème étage vers 5 h, le feu a été circonscrit au torrificateur à la suite d'un déclenchement d'une alarme par détection de fumée et l'intervention manuelle des opérateurs pour le sprinklage interne à l'équipement ;

Illustration n°8 : commande sprinklage
