Incendie de l'atelier mécanique sous-traitant Dmind (aciérie)

Déroulement et gestion de l'incident

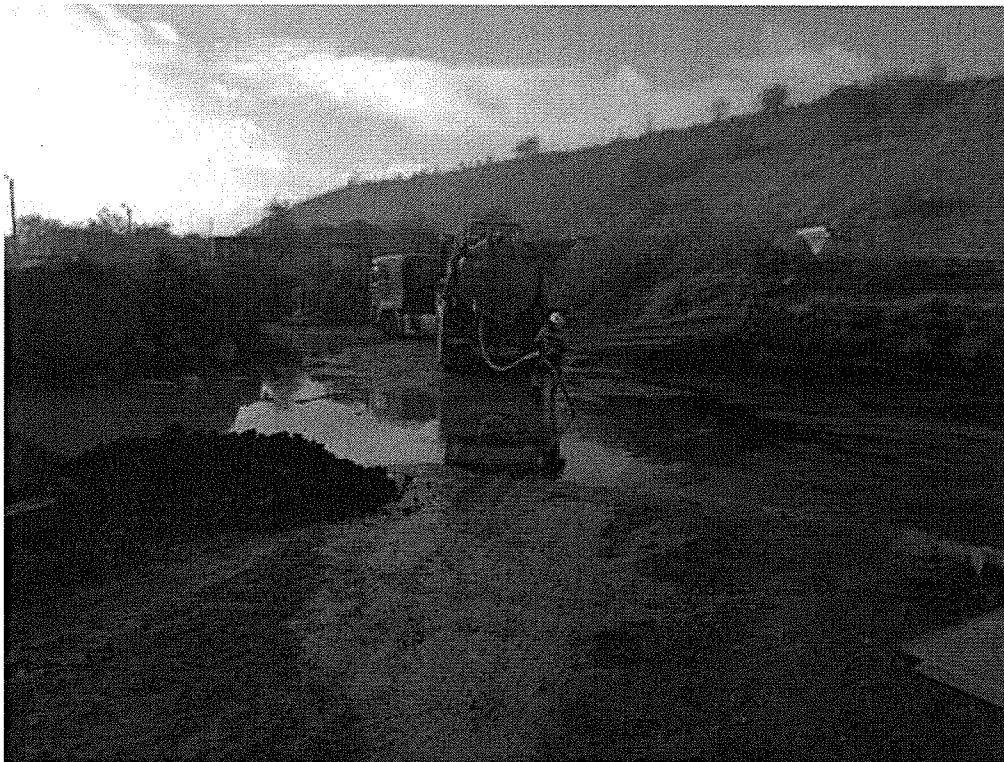
A 10h30 un camion hydrocureur démarre le pompage d'une partie de l'eau d'arrosage s'étant répandue à proximité de la zone, la majeure partie s'écoulant dans le réseau d'eaux pluviales. Le pompage est terminé à 12h (photo 1).

Photo 1 : Pompage à proximité de l'atelier – le 12/11/2020

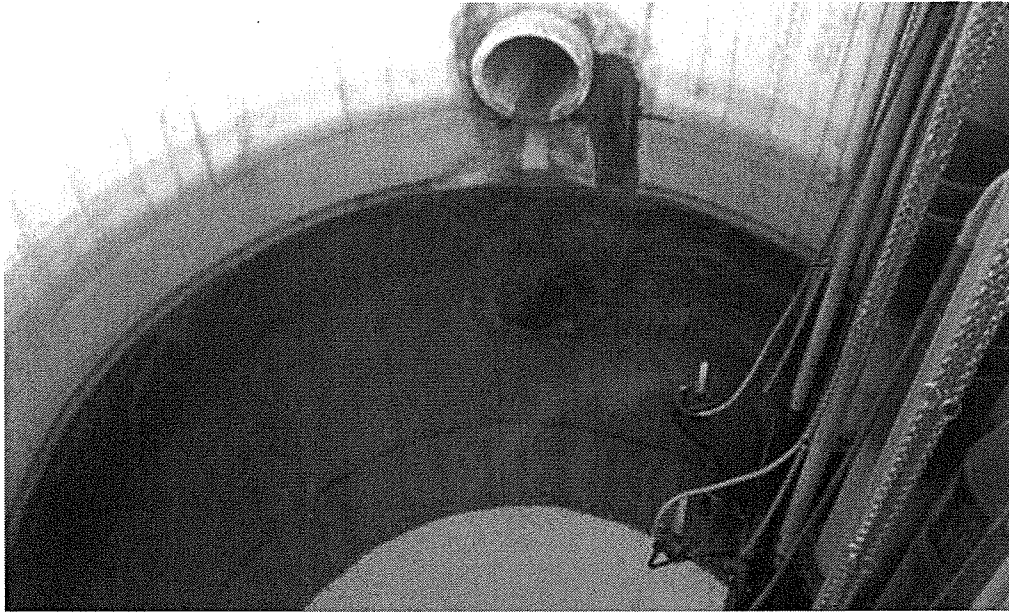
Les pompes de relevage vers le bassin de confinement sont stoppées à 14h30, puis passage en by-pass de la fosse de relevage à 15h45 après arrêt de l'arrivée d'eau avec traces d'hydrocarbures. Un échantillon d'eau est réalisé pour envoi en analyse externe (photo 2 fosse de relevage et photo 3 bassin de confinement).

Photo 2 : Fosse de relevage vers bassin – le 12/11/2020

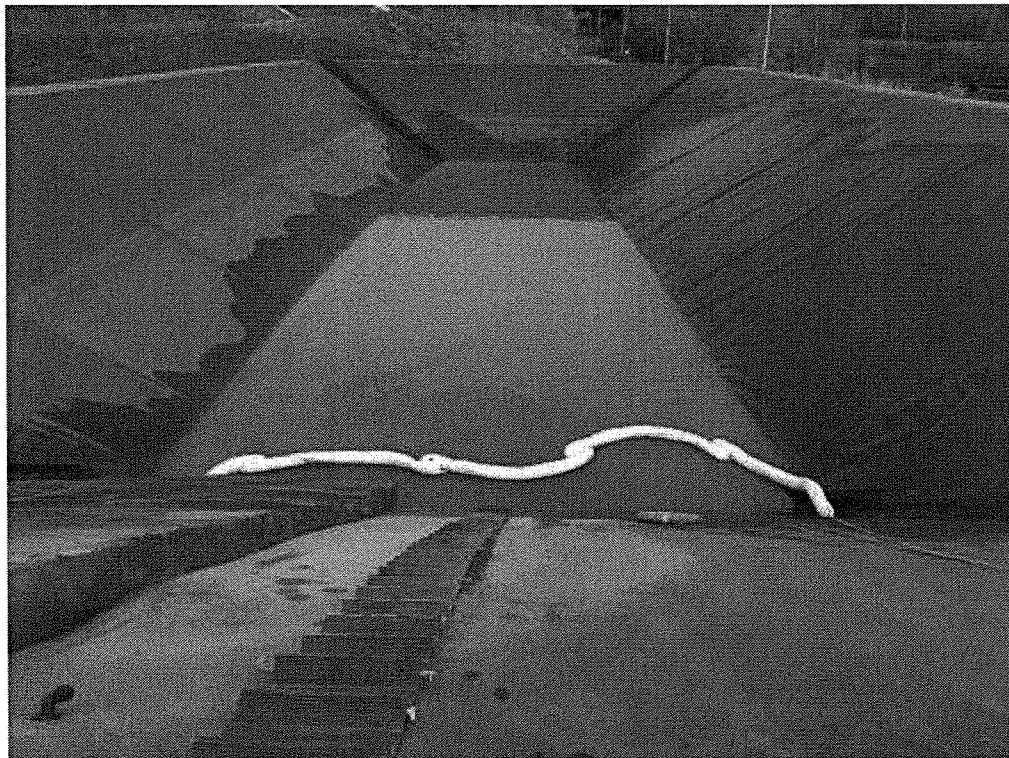
Photo 3 : bassin de confinement - le 12/11/2020

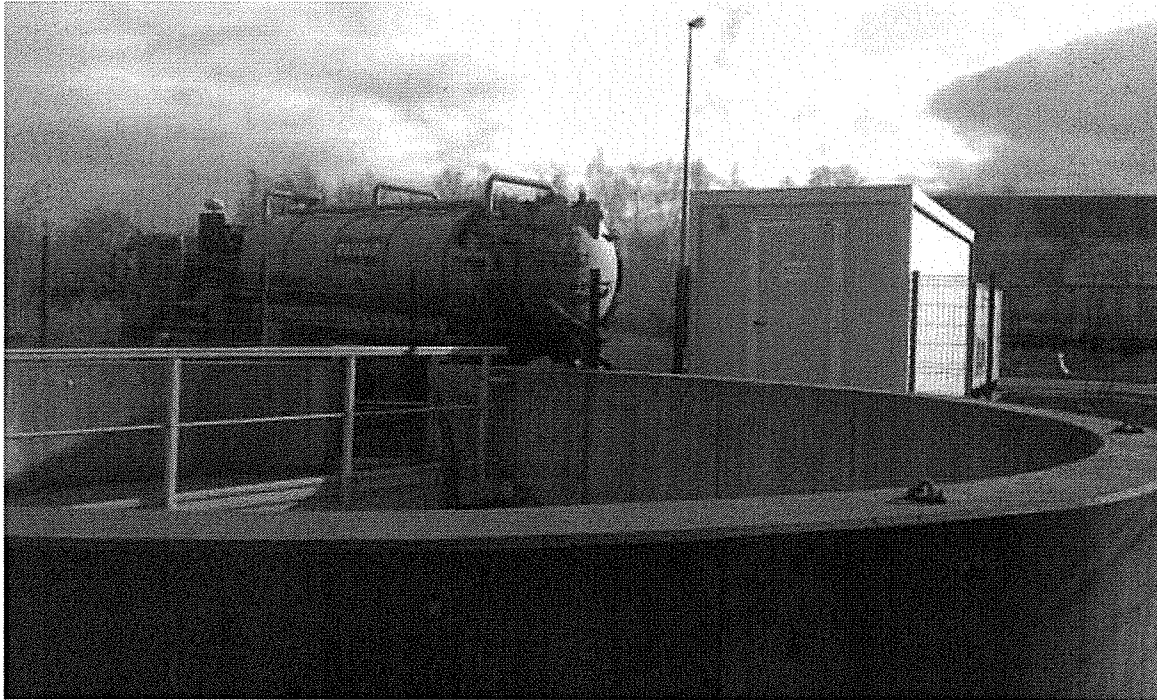
Suite à la réception des analyses le mercredi 18 novembre, les filières d'évacuation des eaux et boues contenues dans la fosse et le bassin sont validées. Les pompages et évacuations, puis nettoyage sont réalisés le jeudi 19 et vendredi 20 (photos 4 à 8).

Photo 4 : Opération de pompage de la fosse – le 19/11/2020

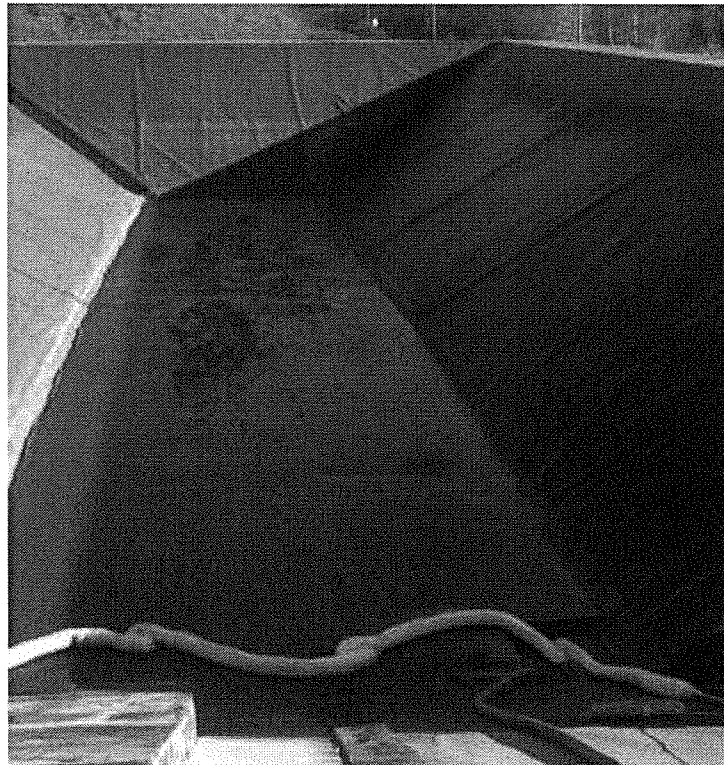
Photo 5 : Bassin après pompage – le 19/11/2020

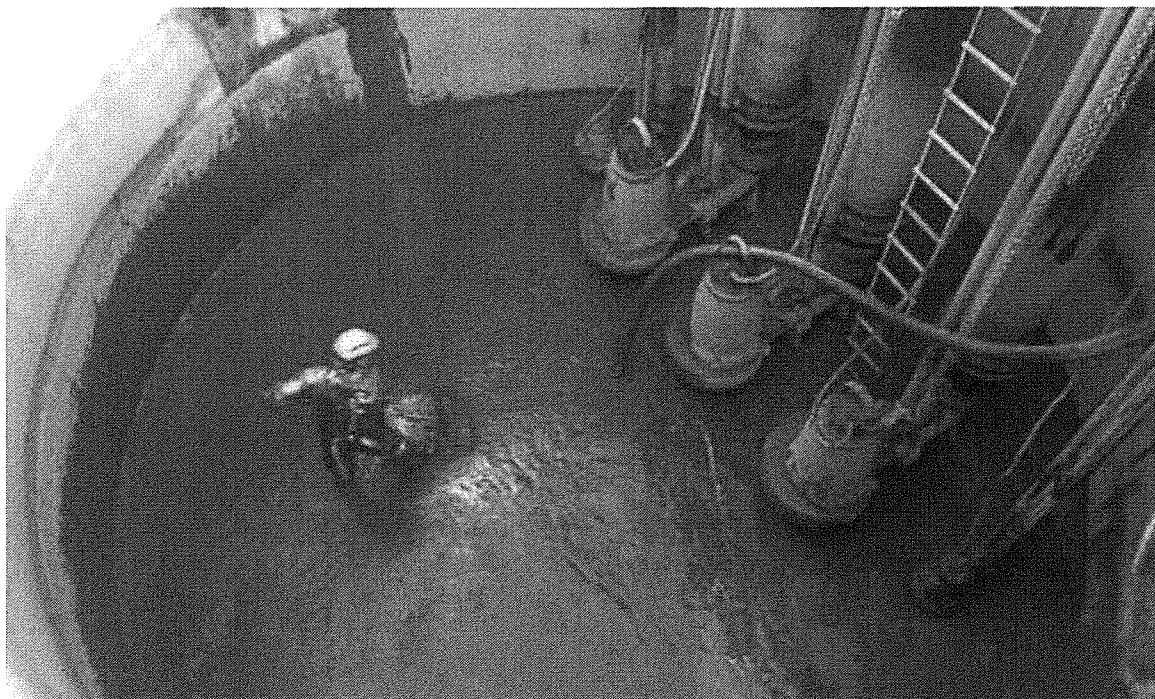
Photo 6 : Opération de nettoyage de la fosse – le 20/11/2020

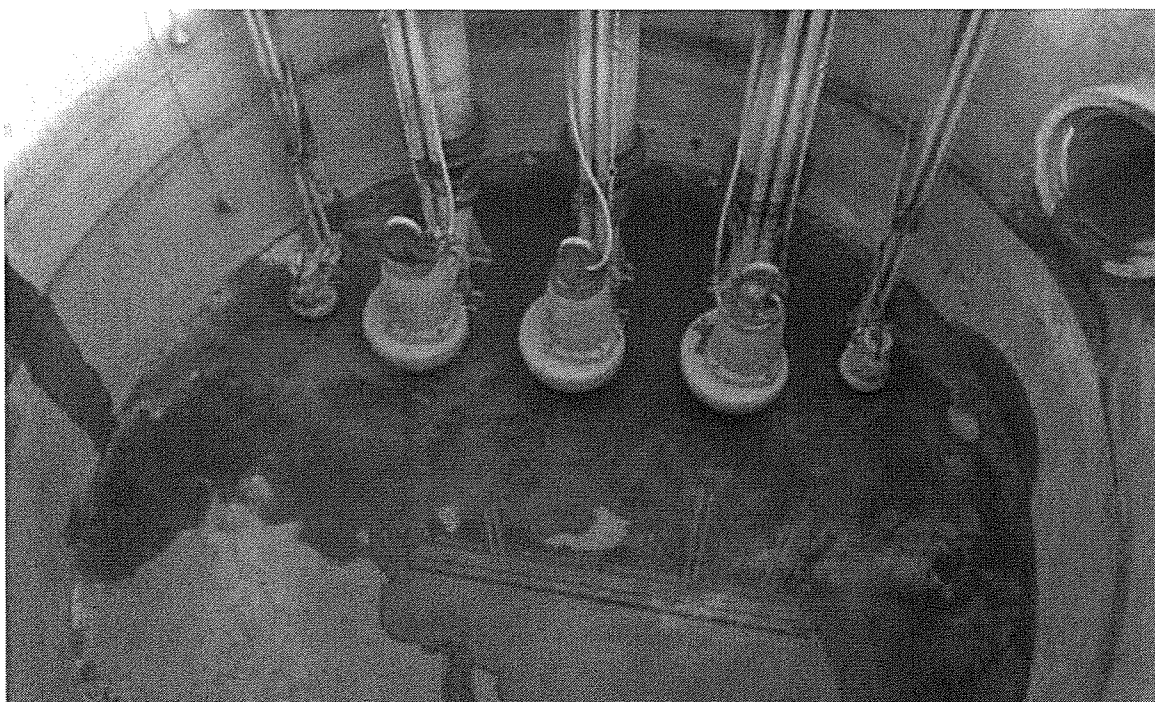
Photo 7 : Fosse de relevage après nettoyage - le 20/11/2020

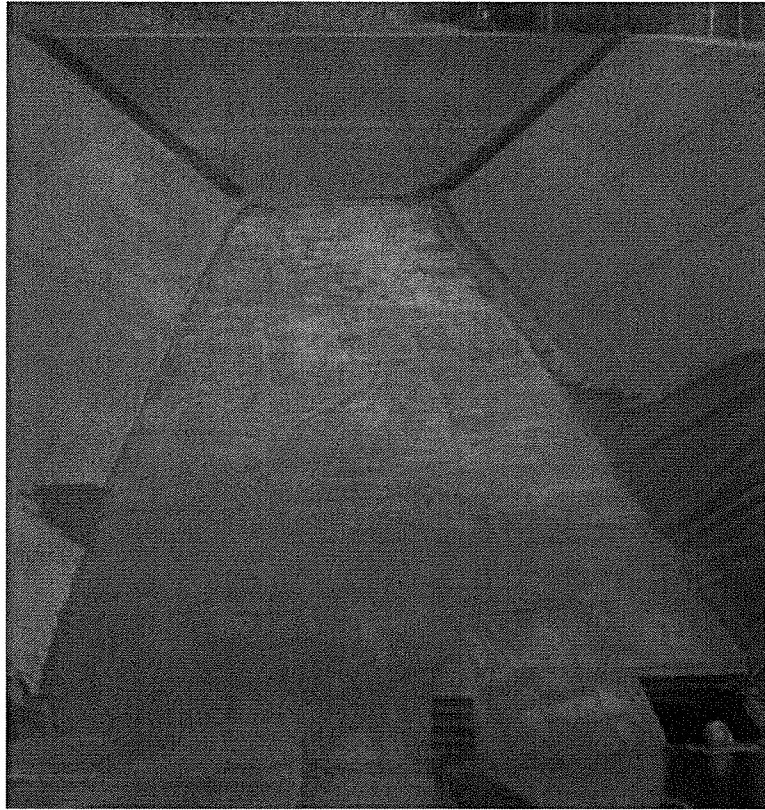
Photo 8 : Bassin de confinement après nettoyage – le 20/11/2020

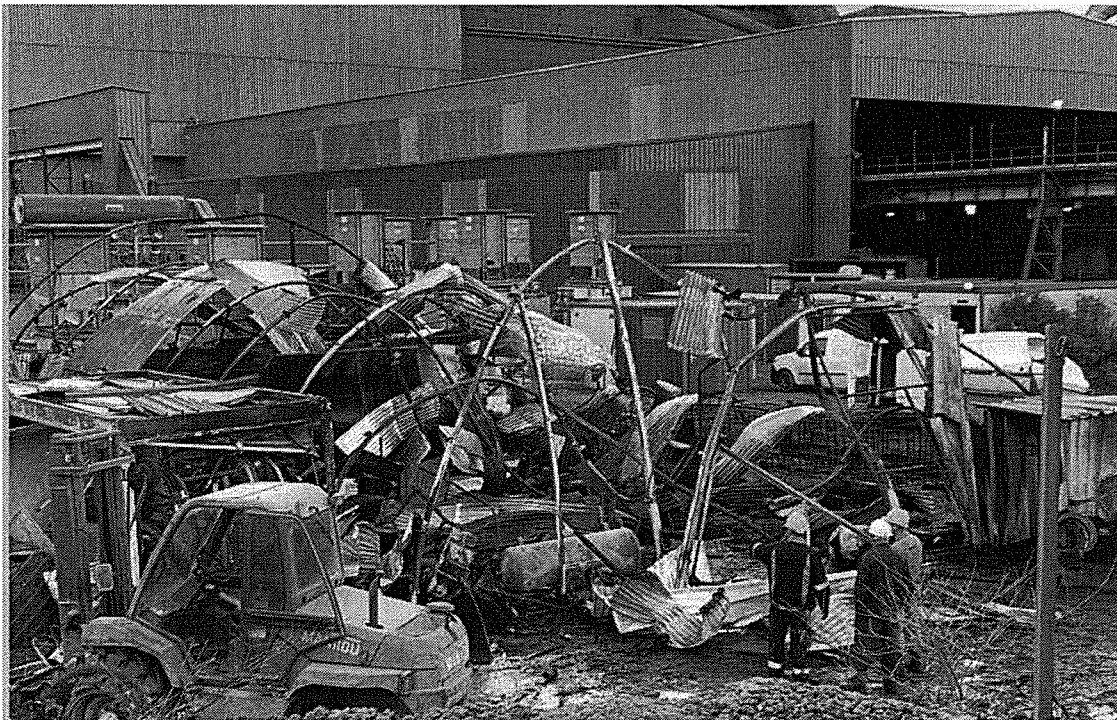
L'arbre des causes et l'expertise réalisés font ressortir que l'origine de l'incendie provient très certainement de la réalisation d'une opération de meulage dans l'atelier par un opérateur du sous-traitant, qui aurait entraîné l'inflammation d'un stock de produits chimiques à proximité (notamment combustibles) et propagation rapide dans l'atelier (voir liste produits chapitre suivant).

L'incendie l'a détruit entièrement (bâtiment léger de 308 m², photo 9). Les installations d'arrivée haute tension et de contrôle de la puissance électrique du four situées à proximité n'ont pas été impactées (seul un nettoyage par soufflage a été nécessaire).

Photo 9 : Atelier après l'incendie

- Amélioration de certains aspects communication / organisation du plan d'Opération Interne, notamment dans l'interaction avec les secours et organismes extérieurs (par exemple service autoroutier)
- Point sur permis feu et stockage bouteilles de gaz sous-traitants sur site

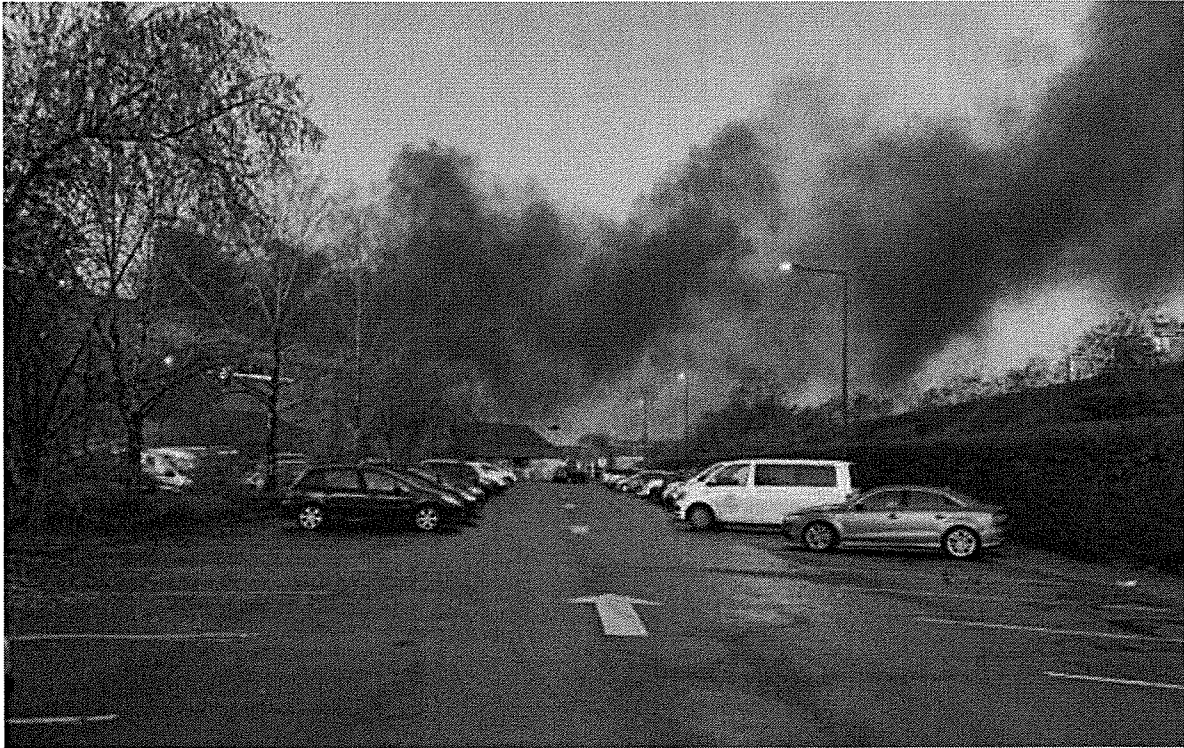
L'impact premier dans l'environnement est constitué par l'émission de fumées noires vers l'autoroute à proximité (photo 10) sans perte significative de visibilité sur celle-ci. Ce panache a duré environ 2 heures.

Photo 10 : Fumée durant l'incendie
