# Rapport d'Accident

## Incendie du 1<sup>er</sup> décembre 2020 au poste électrique du Castelet

Mise à jour du 23/12/2020

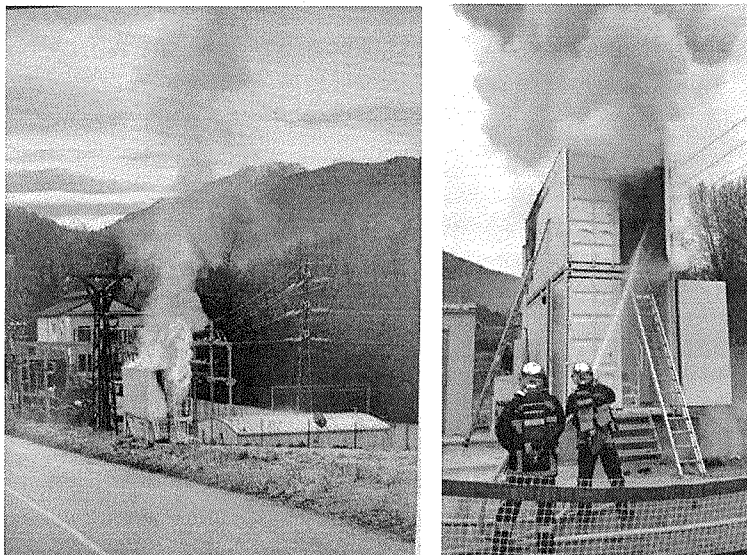
Photos incendie du 01/12/2020

- Le système de lutte contre l'incendie basé sur des extincteurs à aérosol entre en action mais ne permet pas de stopper la montée en température des batteries. Une fumée blanche s'échappe du conteneur.

- A 9h48m56s, la porte du container s'ouvre sous l'effet de la chaleur et de la pression. Des flammes apparaissent.

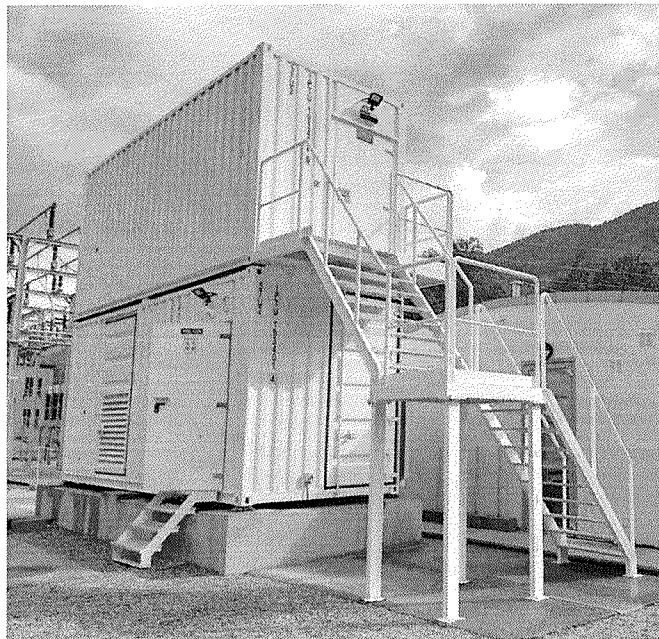
Installation des 2 conteneurs (avant sinistre)
