N° 55248 - 13/03/2020 - FRANCE - 76 - GRAND-COURONNE

C10.41 - Fabrication d'huiles et graisses

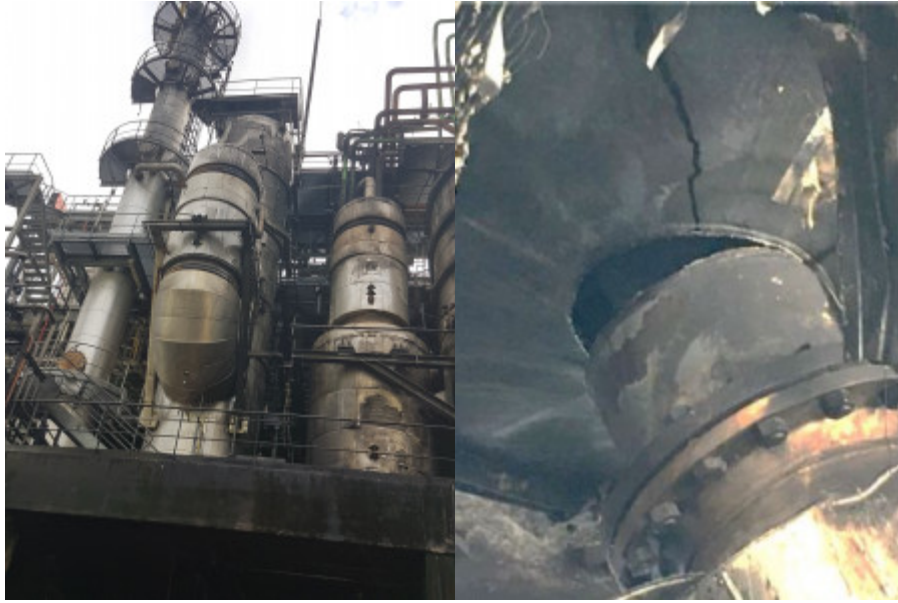
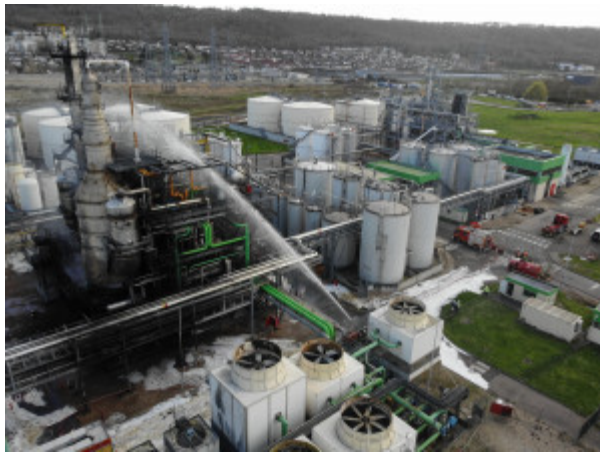
Le rapport d'accident rédigé par l'exploitant ne permet pas d'établir les causes exactes de l'accident. Il indique que les paramètres de suivi étaient normaux jusqu'à ce dernier. La perte de confinement a eu lieu au niveau du cordon de soudure circulaire reliant le corps de la colonne au fond ainsi qu'au niveau de la soudure du fond de cuve avec la tuyauterie de soutirage. La perte de confinement serait due à l'ouverture de la colonne au niveau de l'un de ces cordons de soudure. L'entrée brutale d'air dans l'équipement a généré une augmentation brutale de la pression et une auto-inflammation du produit. Des investigations supplémentaires doivent être réalisées, notamment, des mesures d'épaisseur à différents points de la colonne endommagée.
