## Pollution atmosphérique après un incendie de transformateurs contenant des PCB

Le 18 juin 2001

Vénizel – [Aisne]

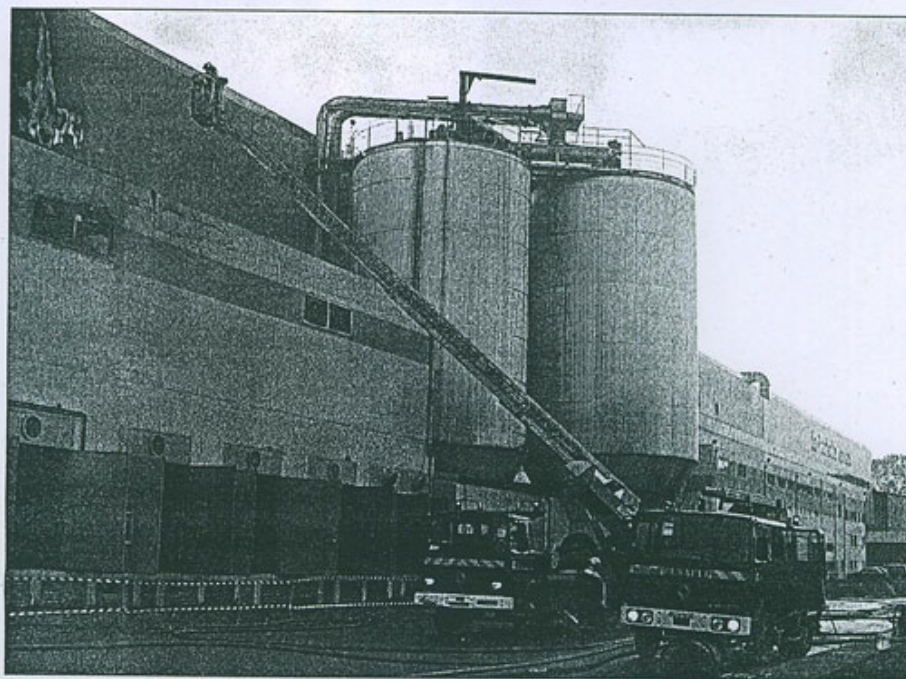
Les sapeurs-pompiers ont, notamment, dû déployer la grande échelle.

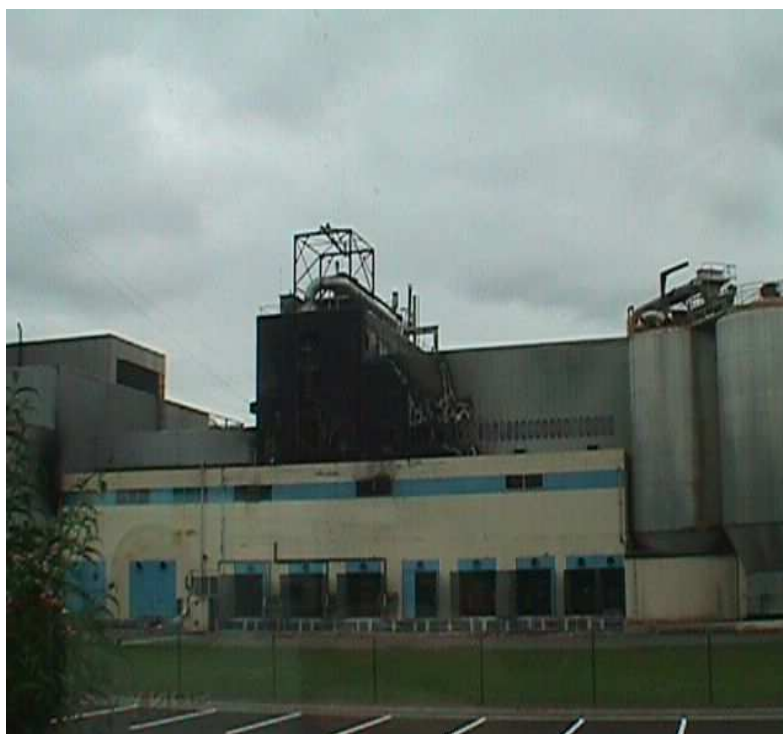
Photo : DRIRE Picardie

Le bâtiment touché par l'incendie est détruit, le montant des dommages est estimé à 15,2 M€.

- ✓ en fonction des critères fixés par arrêté préfectoral pour la décontamination, toutes les zones proches du foyer ont été décontaminées (soit 6 ha),
- ✓ le bâtiment siège de l'incendie a été dans un premier temps confiné pour être ensuite démantelé,
- ✓ les 36 transformateurs contenant des PCB encore présents sur le site ont été démontés et éliminés.
