GUINGAMP COMMUNAUTÉ

RÉHABILITATION DE LA DÉCHARGE DE SAINT-PATERN LE MERZER (22)

PHASE 1 : DIAGNOSTIC DU SITE

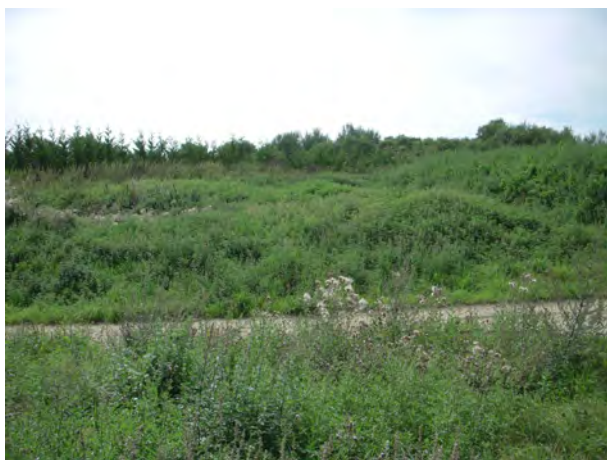
Vue globale de la décharge

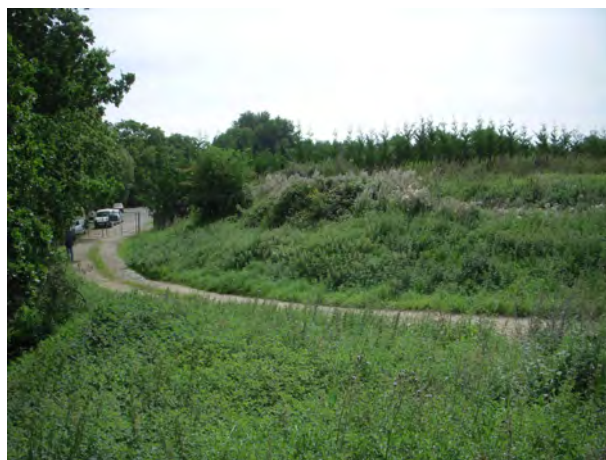
Vue sur l'entrée de la décharge

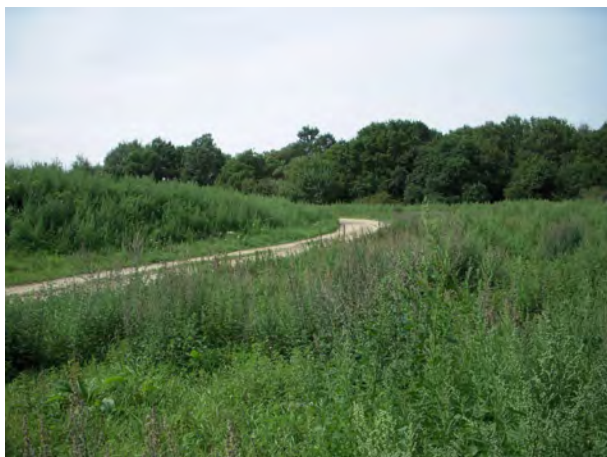
Chemin d'accès à la décharge, la traversant pour accéder à un stockage de déchets au Nord-Ouest

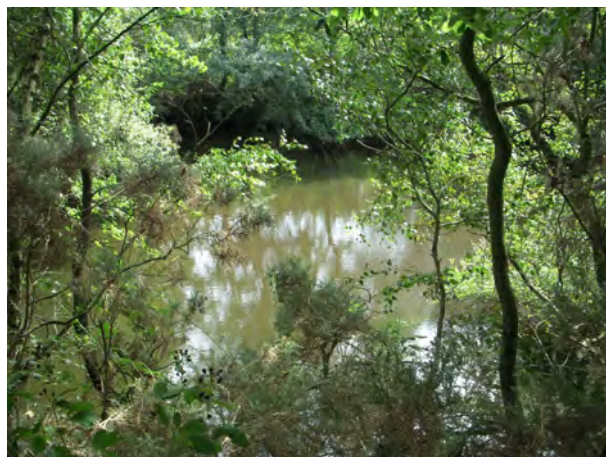
Vue sur le bassin situé à l'angle Nord-Est de la décharge

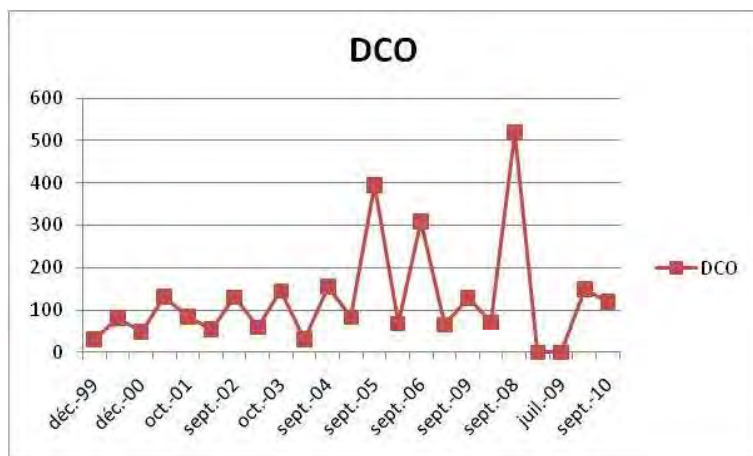
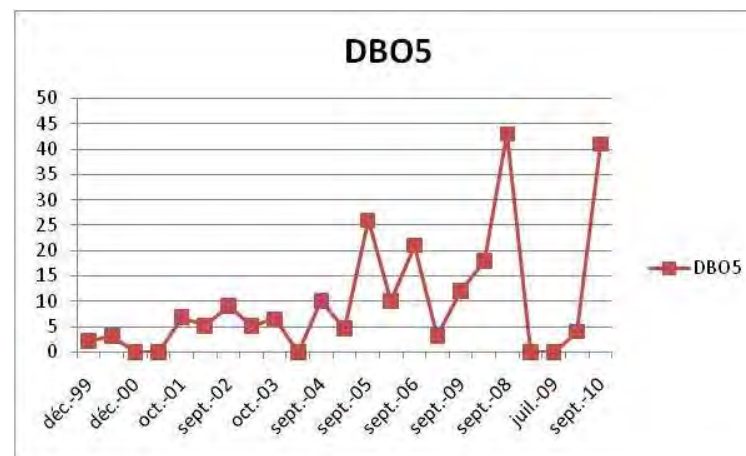
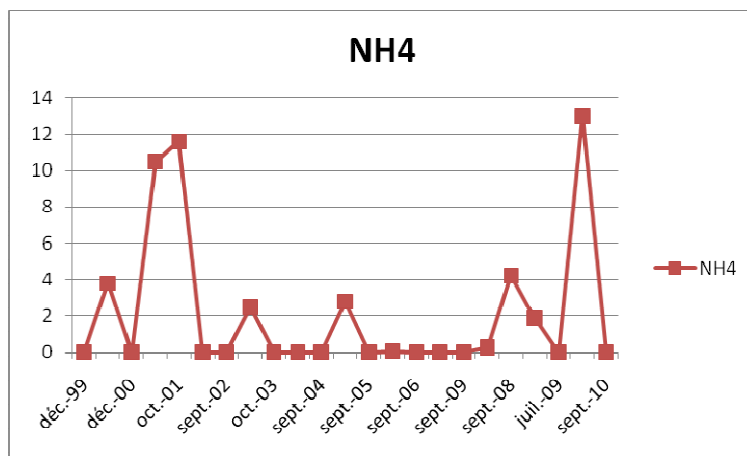
Les résultats en DBO₅, DCO, ammonium (NH₄) et chlorures (Cl⁻) sont également comparés à ceux des précédentes campagnes depuis décembre 1999 dans les graphiques ci-dessous, afin de suivre l'évolution de la qualité des eaux superficielles. L'ensemble des résultats des analyses effectuées depuis décembre 1999 est présenté en Annexe 9.

Ces résultats mettent en évidence pour les eaux issues de la sortie du bassin :

- une teneur en Demande Chimique en Oxygène (DCO) de 119 mg/l O₂, similaire à celle d'avril 2010 et toujours supérieure à la limite de qualité des eaux brutes,

- une teneur en Demande Biochimique en Oxygène (DBO₅) de 41 mg/l O₂, en augmentation depuis avril 2010 et supérieure à la limite de qualité des eaux brutes (teneur similaire à septembre 2008),

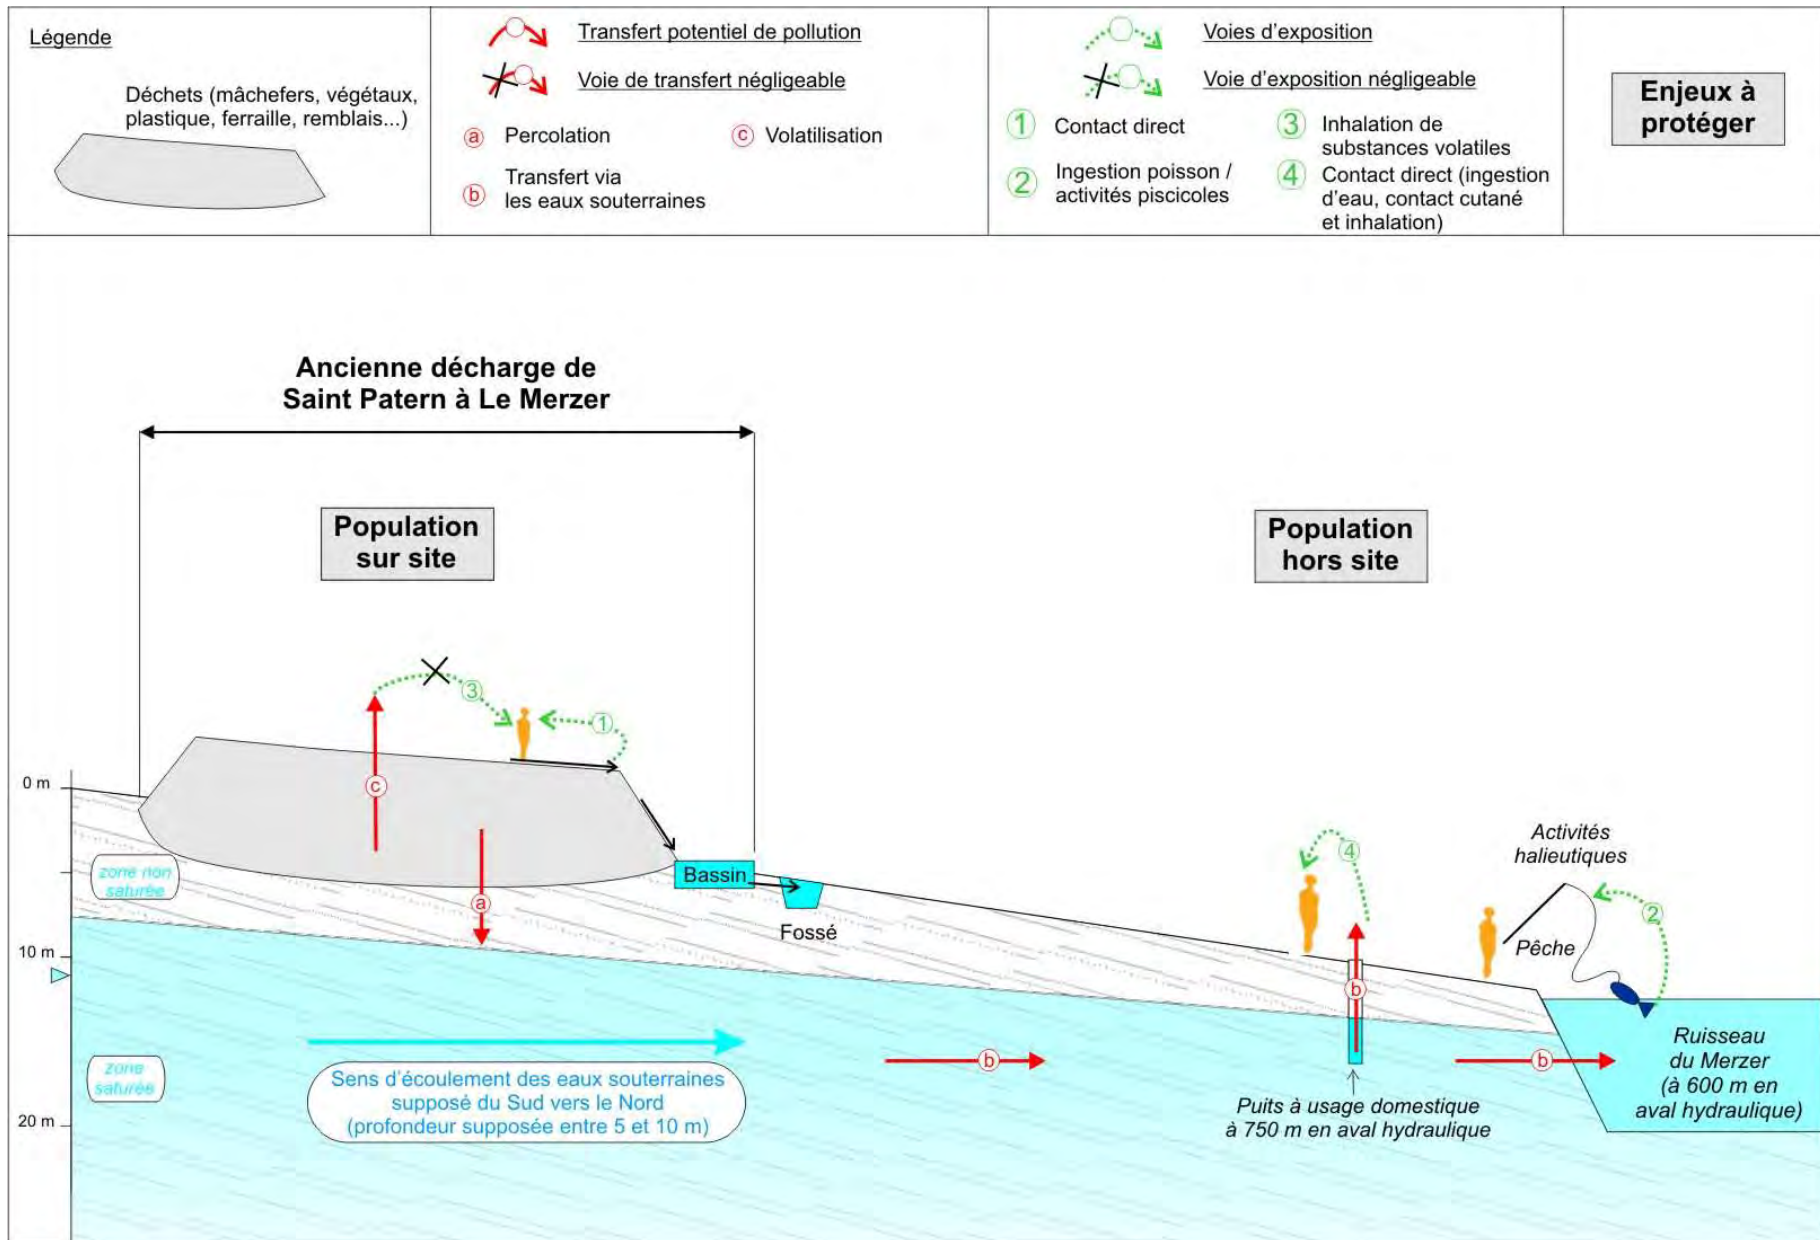
4. SCHÉMA CONCEPTUEL

Cette source de pollution peut présenter un risque pour les usagers du site :

- du lien hydraulique entre les eaux du bassin situé en aval de la décharge et le ruisseau *le Merzer*,
 - de la présence d'eaux souterraines au droit du site, probablement entre 5 et 10 m de profondeur, qui constituent une voie de transfert possible vers le ruisseau *Le Merzer* ;

- par contact direct (contact cutané, ingestion d'eau, inhalation de substances volatiles) avec les eaux du puits situé au lieu-dit Kermeuret à 750 m au Nord-Est de la décharge en aval hydraulique du site, compte tenu de la présence d'eaux souterraines au droit du site, probablement entre 5 et 10 m de profondeur, qui constituent une voie de transfert possible vers ce puits. Toutefois les risques semblent faibles compte tenu de l'éloignement du puits et de la dilution dans les eaux souterraines.

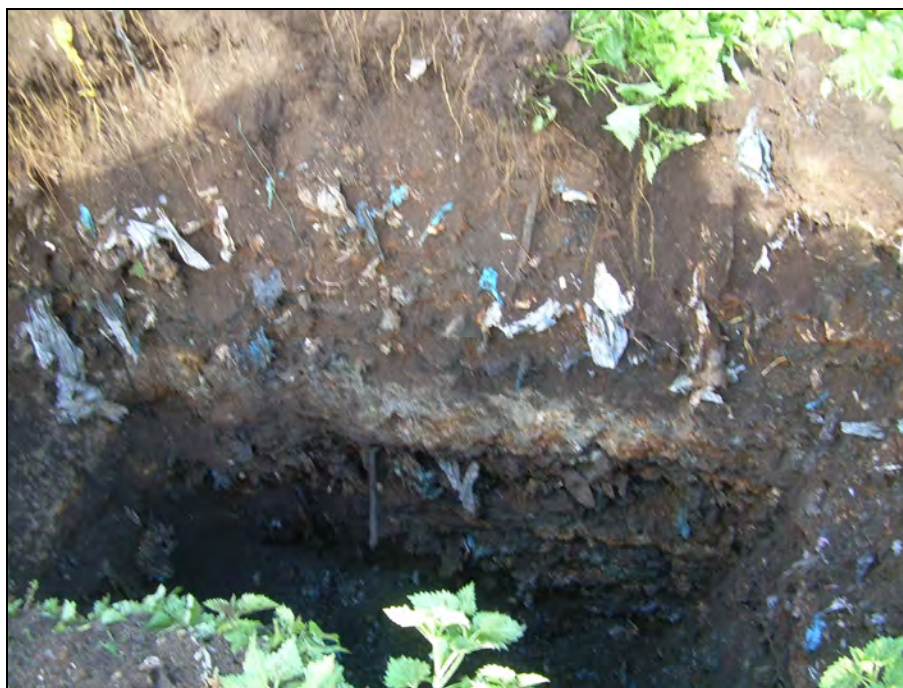
Décharge de St-Patern - Le Merzer		08/11/2010
SONDAGE S1		
Profondeur en m	Lithologie	Remarques
-0,40	Remblais limoneux marron noir	Mise en place d'un piézair : tube plein de 0,0 à 0,5 m et crépiné de 0,5 à 3,5 m de profondeur
-3,50	Remblais limoneux marron-noir avec déchets organiques, plastiques, verre et mâchefers

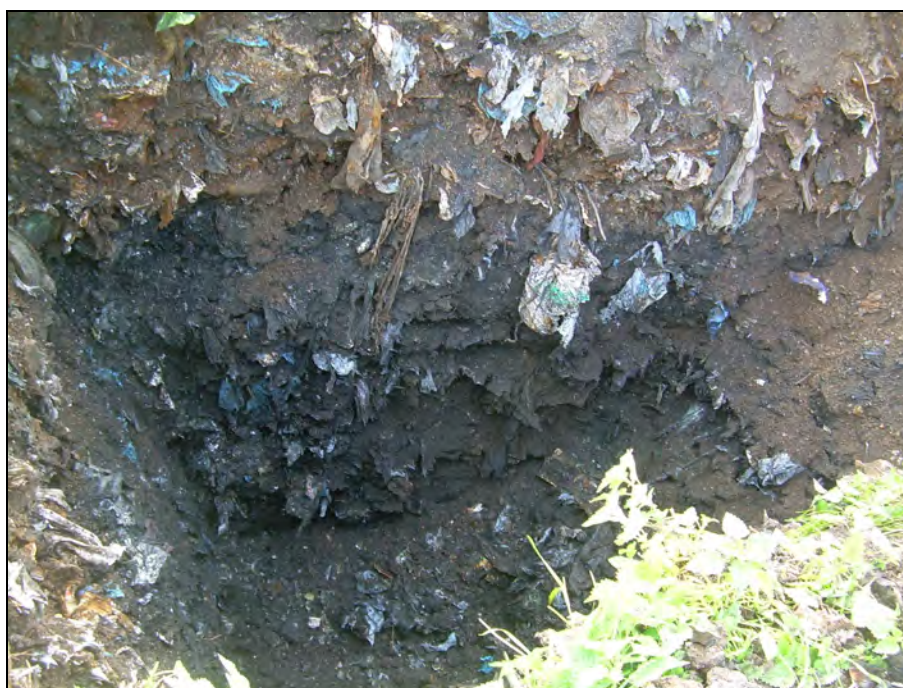
Décharge de St-Patern - Le Merzer		08/11/2010
SONDAGE S2		
Profondeur en m	Lithologie	Remarques
-0,20	Remblais limoneux marron noir	Mise en place d'un piézair : tube plein de 0,0 à 0,5 m et crépiné de 0,5 à 3,8 m de profondeur
-3,80	Remblais limoneux sableux gris avec déchets plastiques et mâchefers

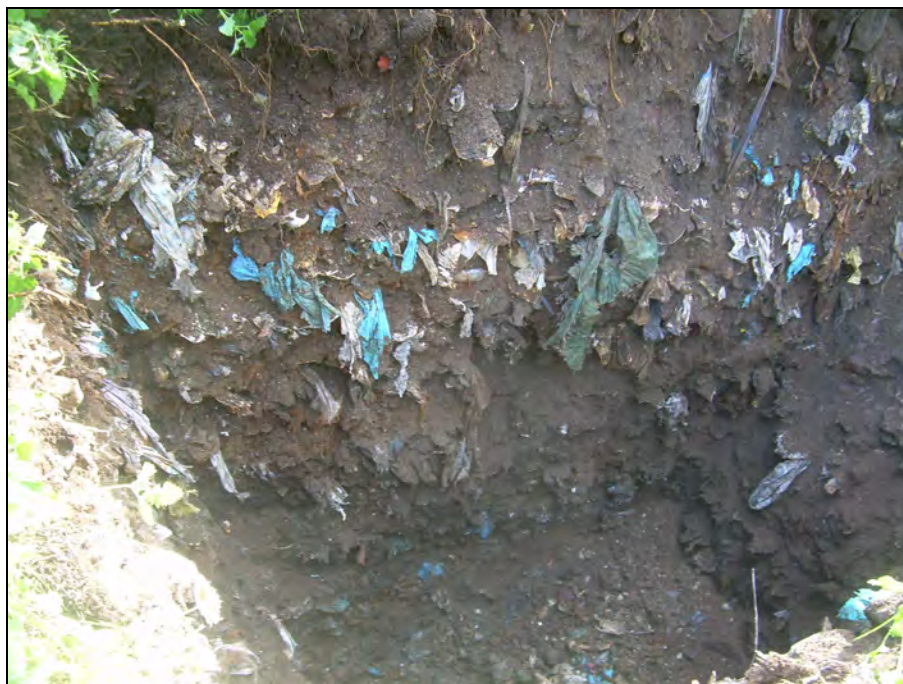
Décharge de St-Patern - Le Merzer		08/11/2010
SONDAGE S3		
Profondeur en m	Lithologie	Remarques
-0,40	Remblais limoneux marron noir et déchets plastiques	Mise en place d'un piézair : tube plein de 0,0 à 0,5 m et crépiné de 0,5 à 3,5 m de profondeur
-3,50	Remblais limoneux marron avec déchets plastiques, mâchefers, bois et verre

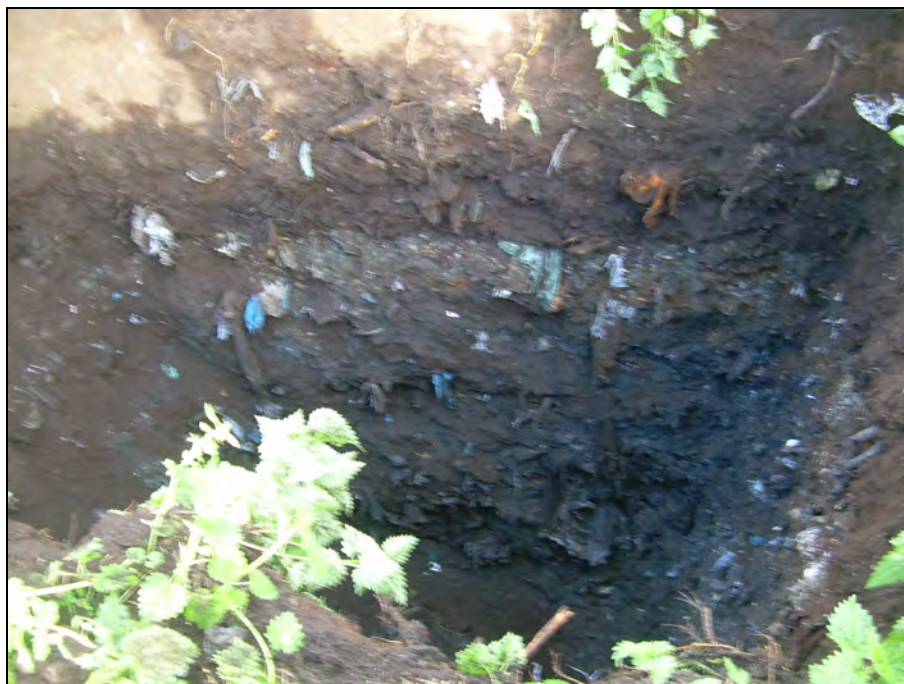
Décharge de St-Patern - Le Merzer		08/11/2010
SONDAGE S4		
Profondeur en m	Lithologie	Remarques
-0,40	Remblais limoneux marron noir et déchets plastiques et organiques	Mise en place d'un piézair : tube plein de 0,0 à 0,5 m et crépiné de 0,5 à 3,5 m de profondeur
-3,50	Remblais limoneux avec déchets plastiques, mâchefers et ferrailles

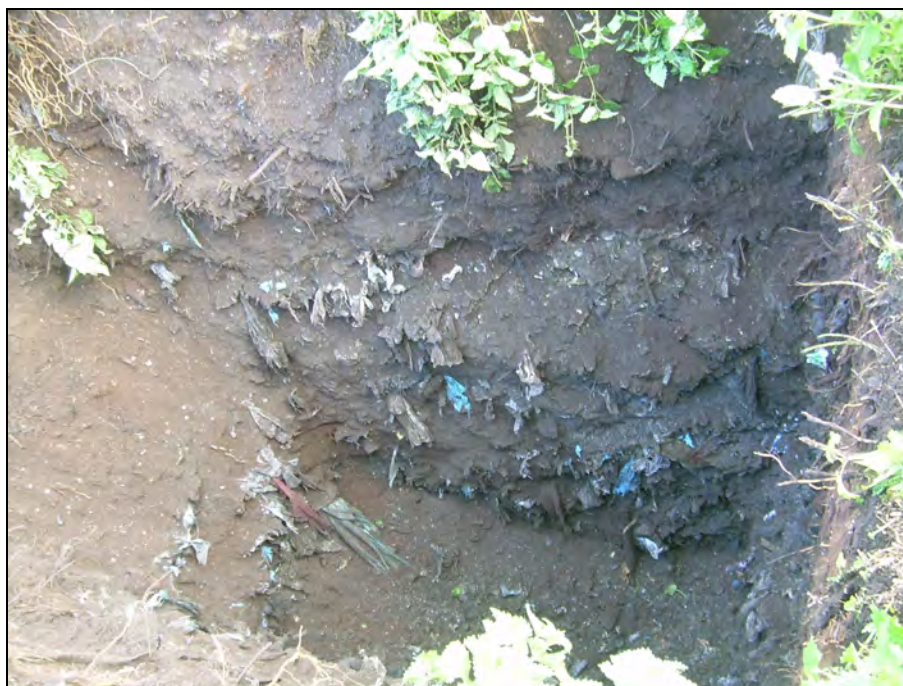
Décharge de St-Patern - Le Merzer		08/11/2010
SONDAGE S5		
Profondeur en m	Lithologie	Remarques
-0,50	Remblais limoneux marron noir et déchets plastiques	Mise en place d'un piézair : tube plein de 0,0 à 0,5 m et crépiné de 0,5 à 3,8 m de profondeur
-3,80	Remblais limoneux marron-gris avec déchets plastiques et mâchefers
