**Objet**  
Incendie du 2 juin 2019  
Rapport de suite de l'inspection réactive du 3 juin 2019  
Proposition d'arrêté préfectoral d'urgence

**Exploitant concerné**  
COGETRAD à SAINT-OUEN-L'AUMONE

**RAPPORT DE L'INSPECTION DES INSTALLATIONS CLASSÉES**

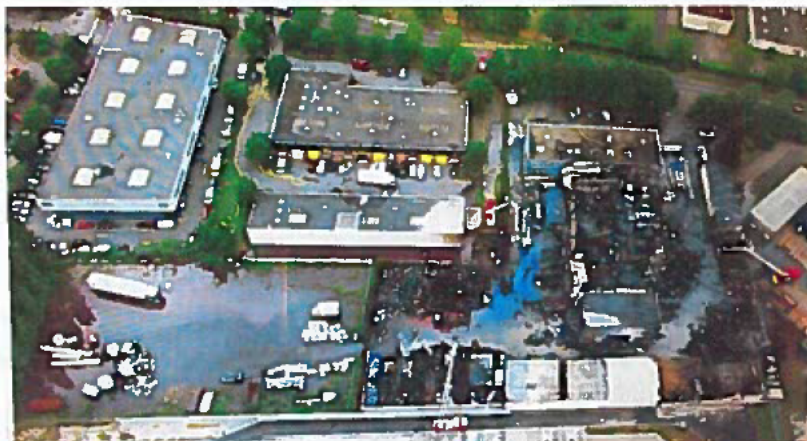
Sur le déroulement des événements, le SDIS indique être intervenu sur le site peu avant 12h00 le dimanche 2 juin. La cinétique de développement de l'incendie semble rapide. D'importants moyens en eaux ont été mobilisés pour éviter des effets dominos vis-à-vis des autres établissements voisins du site. Jusqu'à 10 lances à eaux de 60 m<sup>3</sup>/h de débit ont été utilisées en simultané. Les volumes d'eaux d'extinction ont été considérables (> 1000 m<sup>3</sup>). À ce volume vient s'ajouter celui des déchets liquides qui se sont répandus accidentellement au cours du sinistre. L'utilisation des lances à eaux a été arrêtée vers 10h00 le lendemain (lundi 3 juin). Le jour de l'inspection, un point chaud résiduel a été localisé par le SDIS au niveau de la zone de stockage des Déchets d'équipements électriques et électroniques (D3E). Une hauteur d'eau de plusieurs dizaines de centimètres par endroit empêchait la progression des moyens de secours. En outre, s'agissant de déchets dangereux (produits chimiques), les pompiers doivent être équipés de combinaisons appropriées pour intervenir in situ. Le pompage de ces eaux allait bientôt débiter, sous la responsabilité et la gestion de l'exploitant. Environ 80 % de la superficie du site est sinistrée. Seul le bâtiment administratif et l'entrée du site ont été épargnés.

La photo suivante, fournie par les services de secours, donne un aperçu de l'ampleur du sinistre :

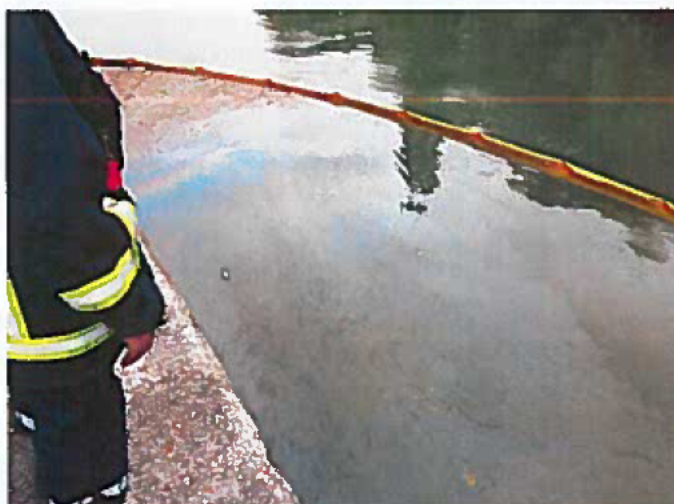
Le risque de contamination de l'environnement par les substances chimiques présentes sur le site lors de l'incendie ne peut être écarté sans étude. D'importants déversements d'eaux polluées (eaux d'extinction incendie mélangées aux produits stockés) ont eu lieu dans l'Oise et sur le terrain non imperméabilisé connexe au site utilisé par COGETRAD (cf. photo précédente, terrain sur la gauche de la photo). Des traces d'irisation en surface de l'Oise étaient encore visibles au moment de la visite d'inspection :

Des analyses d'eaux ont été menées par le LCPP le dimanche 2 juin. La transmission de leurs résultats devrait avoir lieu dans les meilleurs délais. En outre, les fumées de l'incendie ont pu être à l'origine d'une pollution de l'air, et par retombée, des sols. Des émanations de produits volatils polluants ont pu être mesurées par les pompiers.

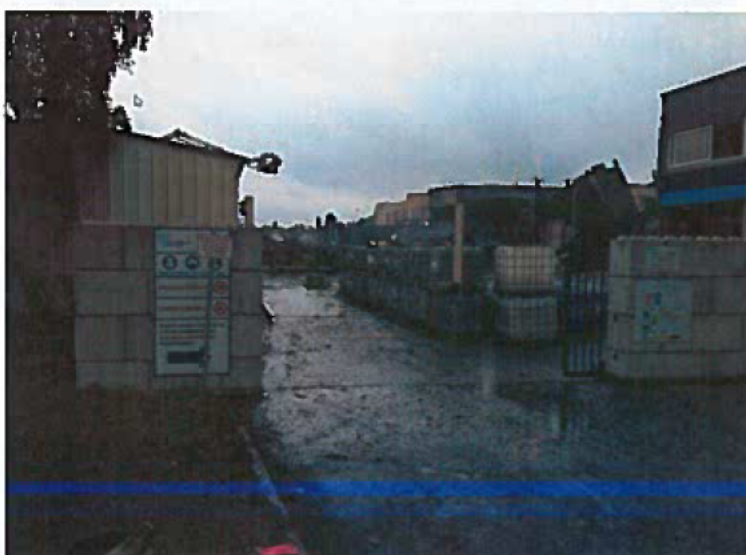
- **Non-conformité notable n°5 : Des déchets sont stockés à l'entrée du site alors que le plan de localisation des stockages mentionné à l'article 1.2.4 et figurant en annexe 2 ne l'autorise pas.**

La photo ci-dessous illustre cette non-conformité notable :

- l'évacuation immédiate des déchets encore présents et des eaux polluées ;
- la caractérisation de l'impact sur l'environnement et les tiers par les fumées ;
- la caractérisation de l'impact sur l'environnement des eaux d'extinction incendie sur la partie de la parcelle cadastrale n°37 connexe au site autorisé ;
- les conditions de remise en service ;
- la fourniture d'un rapport d'accident et d'une mise à jour de l'étude de dangers.
