200066.03-RN001

Arconic
9 rue des Cressonnières
St Cosme en Vairais

INTERPRÉTATION DE L'ETAT DES MILIEUX SUITE À UN INCENDIE AU DROIT DU BÂTIMENT E

RAPPORT FINAL

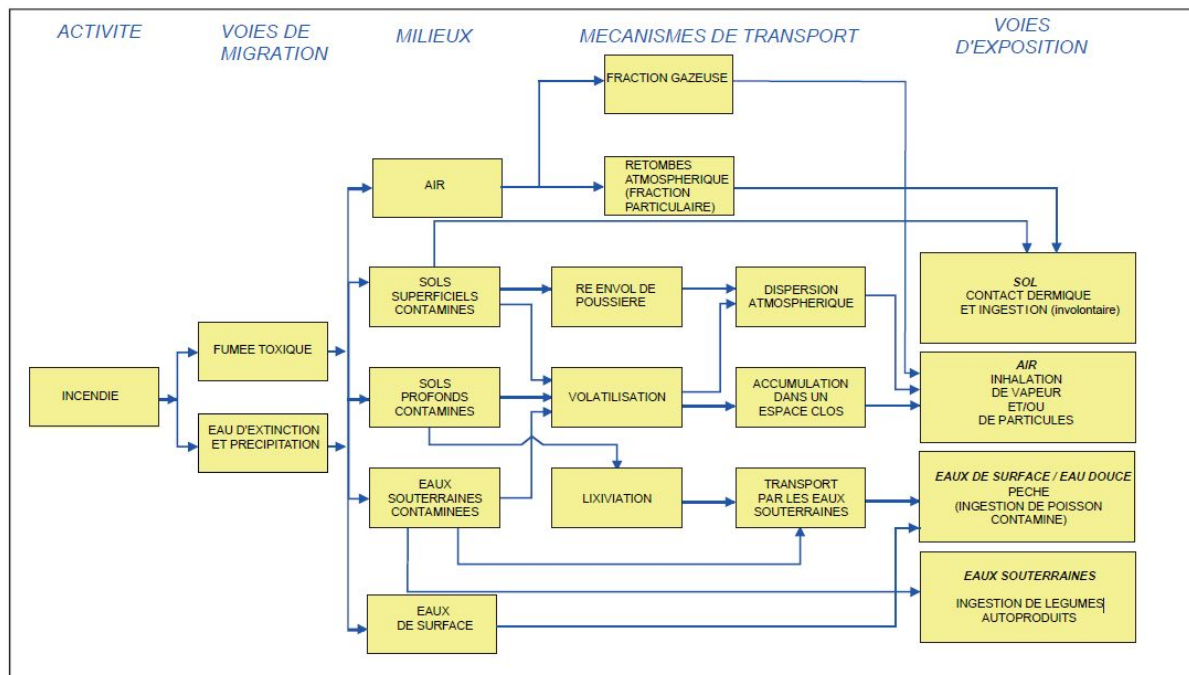
Illustration A: Schéma conceptuel

Le schéma ci-après présente les différentes sources considérées, les milieux, les mécanismes de transport et les voies d'exposition.

Le **Tableau C** ci-après et la **Figure 9** présentent le schéma conceptuel en considérant le contexte du site (contexte climatique, géologique, hydrologique et hydrogéologique) et les usages recensés hors site (établissements sensibles scolaires et une aire de jeux, les usages résidentiels avec la présence de jardins potagers individuels et collectifs et les usages agricoles). A noter que l'exposition aux fumées toxiques ne sont pas considérées dans l'IEM, démarche n'intégrant pas une exposition aiguë et de courte durée. Néanmoins, des mesures d'urgence ont été prises par les pompiers afin de protéger la population des fumées toxiques (cf paragraphe suivant).

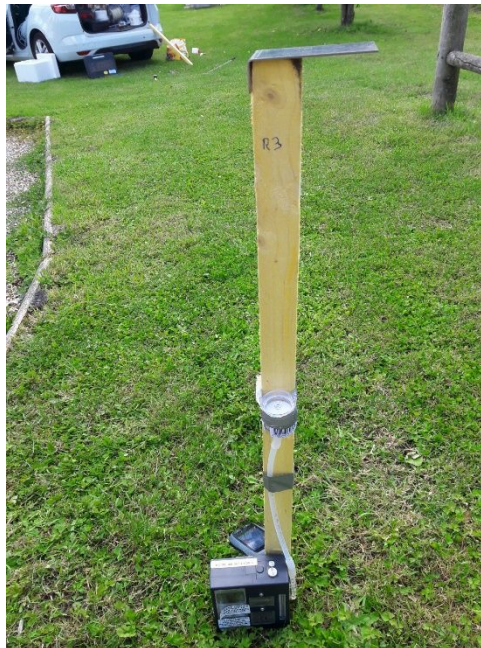
Les plaquettes ont été placés sur un support rigide à environ 1 m au-dessus du sol, comme présenté dans la photo ci-après.

Photo 1: Prélèvement des retombées atmosphérique à l'aide de plaquette de dépôts et évaluation du ré-envol de poussière à l'aide d'un filtre à particule.

Les plaquettes, de dimension 5 cm *10 cm, sont recouvertes d'un enduit (poly-siloxane) qui permet de capturer la poussière qui se dépose au cours de la durée d'exposition. Une fois la période de prélèvement terminée, les plaquettes sont récupérées et lavées avec un solvant qui dissout l'enduit. Les poussières sont ensuite séparées du mélange solvant-enduit par filtration, séchées puis pesées.

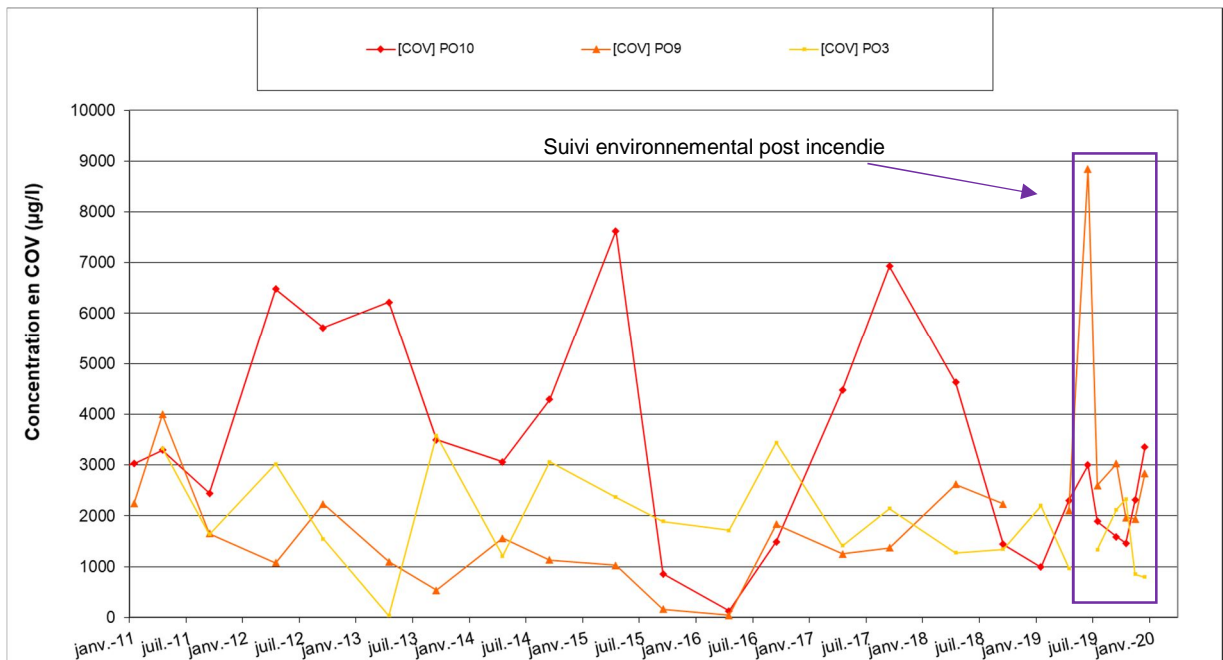
Des concentrations significatives en COHV sont mesurées, notamment en tétrachloroéthylène et trichloroéthylène avec des dépassements de la limite de potabilité, excepté au droit de MW5, MW1 , situés en amont du site, DW201, ouvrage implanté dans l'aquifère profond. Néanmoins, les concentrations en **COHV** mesurées sur l'ensemble des ouvrages et lors des 6 campagnes des eaux souterraines menées entre juin et décembre 2019 sont conformes aux concentrations mesurées lors des suivis semestriels disponibles pour ces ouvrages et ainsi lié au passif environnemental, à l'exception de PO9 en juin 2019. Les graphiques ci-dessous montrent les concentrations en COV pré et post incendie : à l'exception du PO9, qui présente un pic en juin 2019, les concentrations sont sensiblement dans les mêmes gammes de mesures, avant et après l'incendie.

Graphique 1 : Concentration en COV au droit de PO10, PO9 et PO3 puits suivis dans le cadre de la surveillance post-incendie (ainsi entre 2011 et 2019)

En effet, lors de la campagne de juin 2019, la concentration en COHV au droit de PO9 atteint un pic de 8 824 µg/l tandis qu'une moyenne de l'ordre de 1 700 µg/l et une concentration maximale de 3 999 µg/l (en avril 2011) sont observées sur cet ouvrage depuis janvier 2011, lors des suivis semestriels. La teneur en COHV totaux mesurées en juin 2019 au droit de PO9 n'est pas retrouvée lors des campagnes suivantes où les concentrations en COHV reviennent à des teneurs comprises entre 3 030 µg/l (septembre 2019) et 1 940 µg/l (novembre 2019), telles qu'observées avant l'incendie.

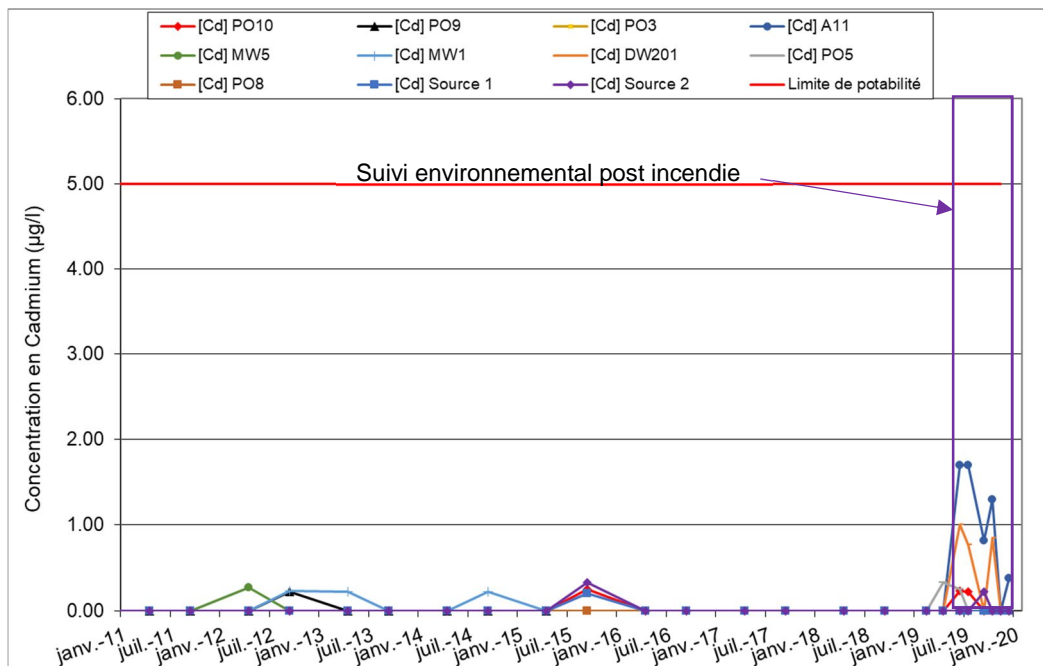
Les concentrations en cadmium varient entre la non détection et 1,7 µg/l, conforme à la limite de potabilité (5µg/l). Notons que lors de la campagne de juin 2019, tous les ouvrages excepté PO8 et les exutoires : source 1 et 2, révélaient des concentrations en cadmium, ces concentrations ont progressivement diminué en juillet été août et à partir de septembre 2019, seuls A11 et DW201 présentaient des concentrations en cadmium.

Graphique 4 : Concentration en Cadmium au droit de 9 puits suivi dans le cadre de la surveillance post-incendie entre 2004 et 2019

Ainsi un impact en cadmium, peu significatif (pas de dépassement de la limite de potabilité-5µg/l) est observé lors des 2 premières campagnes suivant l'incendie dans les eaux souterraines sur plusieurs ouvrages puis seulement ponctuellement détecté sur 1 ouvrage. A noter que les ouvrages présents en amont révèlent également des concentrations en cadmium.

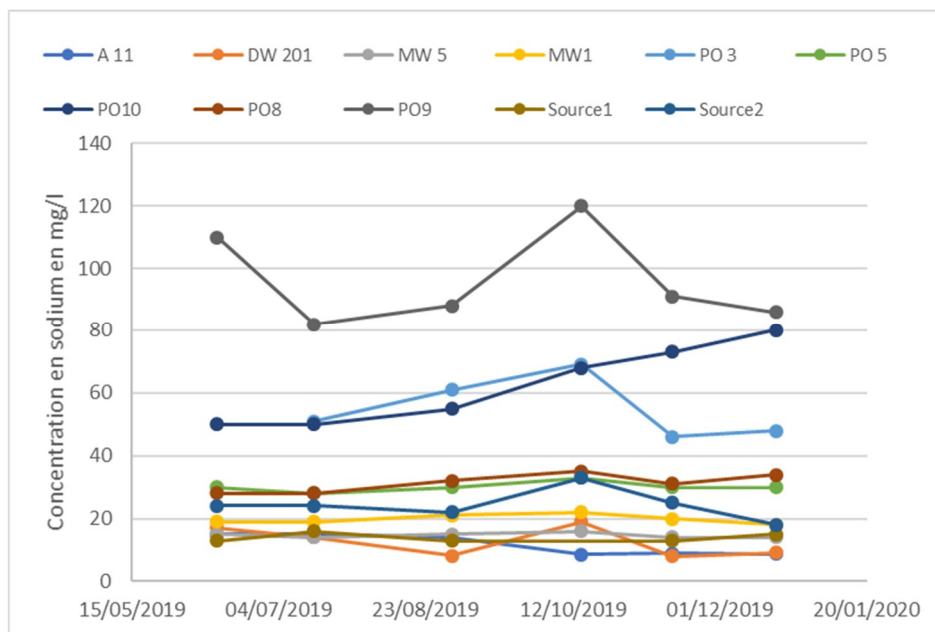
§ Les concentrations en sodium varient entre 8,1 mg/l et 120mg/l (cf graphiques ci-après). Sur la plupart des ouvrages, la concentration varient entre 8 et 30mg/l. Les ouvrages PO3, PO10 et PO9 révèle des concentrations supérieures à 40 mg/l de sodium. L'origine de ces concentrations ne peut être identifiée et ne peut être clairement imputée à l'incendie.

Graphique 7 : Évolution de la concentration en sodium entre juin et décembre 2019

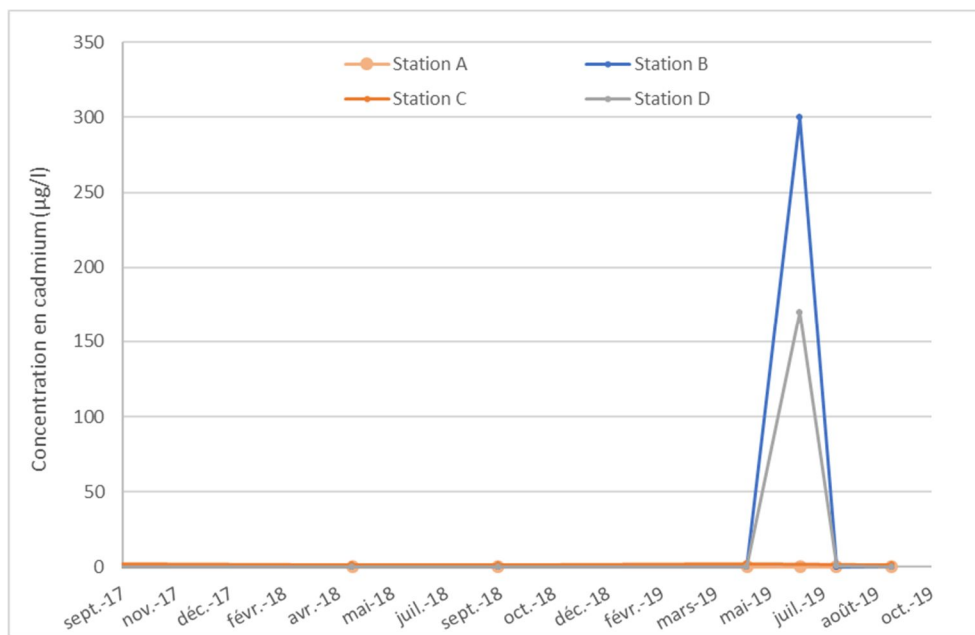
Graphique 8 : Concentration en cadmium dans les eaux de surface (Station A à D) entre 2017 et 2019

Le graphique ci-dessus montre un pic en cadmium dans les eaux de surface en juin 2019, la même évolution est observée pour le cuivre, le zinc et le nickel, mettant en évidence un impact ponctuel dans les eaux de surface lié à l'incendie.

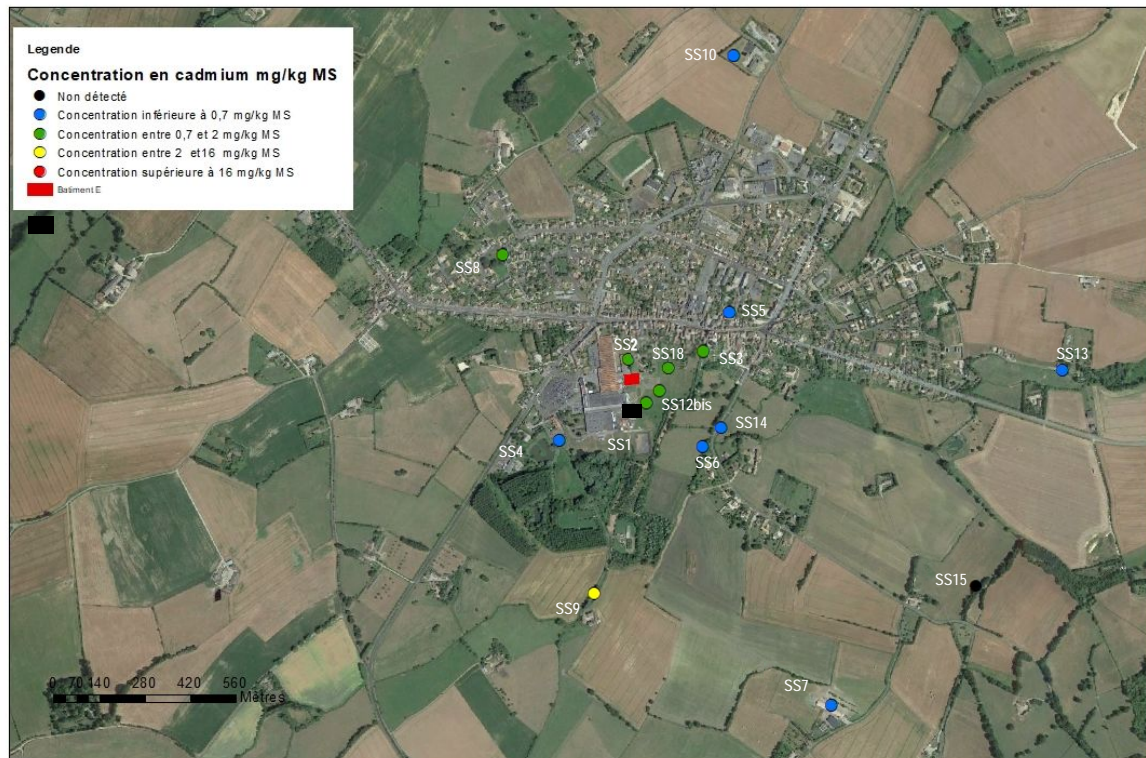
La figure suivante présente les concentrations en cadmium mesurées dans un rayon de 1km autour du site.

Figure E: Concentrations en cadmium mesurées dans les sols superficiels dans un rayon de 1km autour du site

Cette figure met en évidence des concentrations plus élevées à proximité du site, dans un rayon de moins de 300m qui est imputable à l'incendie. Le cadmium étant retrouvé dans les suies. Néanmoins, ces teneurs en cadmium mesurées à proximité immédiate du site restent modérées puisqu'elles restent dans la gamme de valeurs observées dans le cas d'anomalies naturelles modérées.

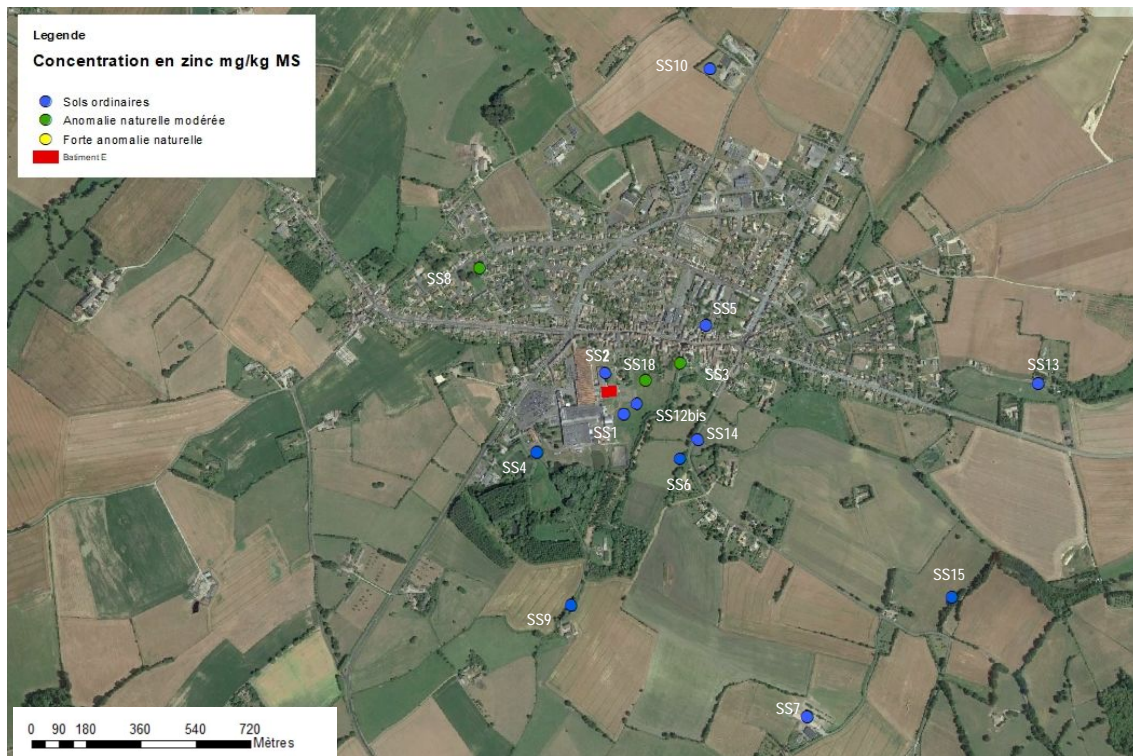
Les concentrations en zinc varient entre 32 et 170 mg/kg MS. Trois échantillons sur 19 révèlent des concentrations supérieures à l'ELT (110 mg/kg MS) et à la gamme de valeurs couramment observées dans les sols "ordinaires". La figure suivante présente les concentrations en zinc mesurées dans un rayon de 1km autour du site.

Figure G: Concentrations en zinc mesurées dans les sols superficiels dans un rayon de 1km autour du site

Cette figure met en évidence des concentrations en zinc plus élevées, supérieures à l'ELT, à proximité immédiate du site dans la direction des vents dominants lors de la reprise du foyer, potentiellement imputable à l'incendie, mais également au droit de SS8, situé dans une zone non impactées. Ces teneurs restent cependant modérées puisqu'elles restent dans la gamme de valeurs observées dans le cas d'anomalies naturelles modérées.
