RAPPORT D'ACCIDENT

ARCONIC FIXATIONS SIMMONDS SAS
9, rue des cressonnières
72 110 Saint Cosme en Vairais

Secteur : Bâtiment traitement de surface aéronautique

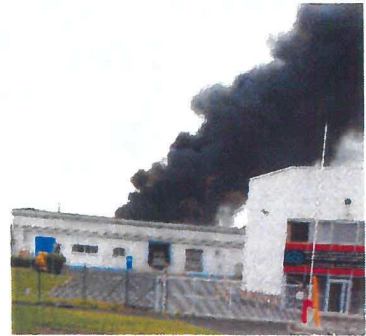
Le traitement de surface aéronautique était composé de :

- 9 lignes de traitement de surface ;
- la station de traitement des eaux principale ;
- la station de traitement des eaux de la ligne de cadmiage ;
- 3 cabines de peinture ;
- 12 étuves ;
- 5 machines abrasives ;
- 1 machine de dégraissage lessiviel et 1 machine de dégraissage solvant ;
- divers équipements.

Le volume des bains du traitement de surface aéronautique était de l'ordre de 14 000 litres. Les bains étaient composés de produits dangereux tels que des composés cyanurés (600 litres) , des produits contenant de l'acide fluorhydrique et autres acides (4 000 litres), du cadmium (3 500 litres) et des composés chromiques (2 500 litres)...

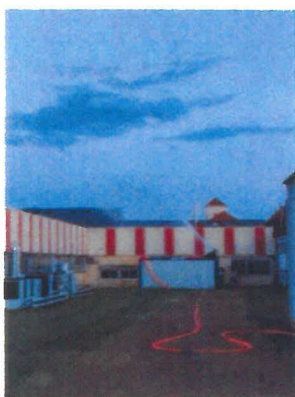
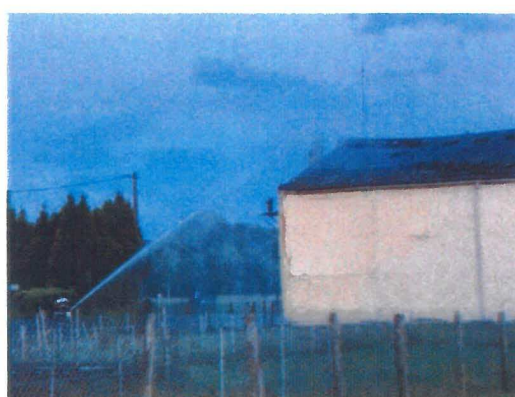
Le panache de fumées était très opaque et s'élevait à la verticale rapidement. Les flammes étaient visibles sur la partie supérieure du bâtiment et occupaient environ 40 à 50 m² de la toiture.

L'opacité et la densité de la fumée ont commencé à diminuer à 17h45 pour disparaître presque totalement vers 20h00. Seules des fumerolles dans le bâtiment étaient visibles par la suite.
