PREFET DE VAUCLUSE

Avignon, le 02 juillet 2019

Objet : Transmission des conclusions de l'inspection du 1^{er} juillet 2019 de l'usine de fabrication d'emballages en carton ondulé de la société SEYFERT située commune de SORGUES (84706) suite à un incendie de stockage de palette.

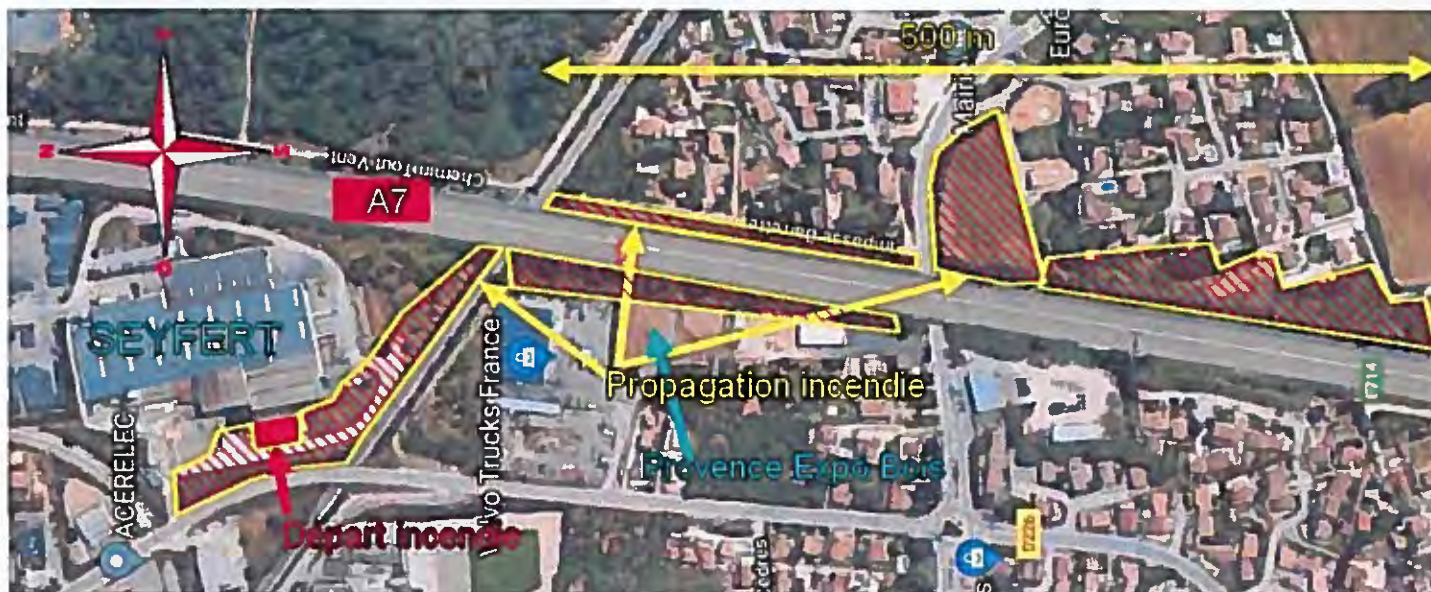
Un incendie s'est déclaré le vendredi 28 juin 2019 à 17h45 sur le stockage extérieur de palettes (600 m²) situé à l'ouest de l'établissement. L'incendie a été circonscrit vers 21h00.

À l'intérieur de l'établissement, seul le stockage de palettes et un semi-remorque ont été détruits.

À l'extérieur de l'établissement, le feu s'est propagé sur les deux cotés de l'autoroute A7 en direction du sud sur 500 m (voir plan), il a causé des dégâts réduits à 4 maisons et brûlé une vingtaine de voitures stockées chez un particulier. La société Provence Expo bois située au sud a vu environ 50 % de son stock incendié.

4. Le manque d'entretien des parcelles enherbées et notamment l'absence de fauchage ont favorisé la propagation de l'incendie vers l'extérieur de votre établissement. Nous avons rappelé à l'exploitant que cet entretien fait partie des prescriptions de son arrêté d'autorisation.

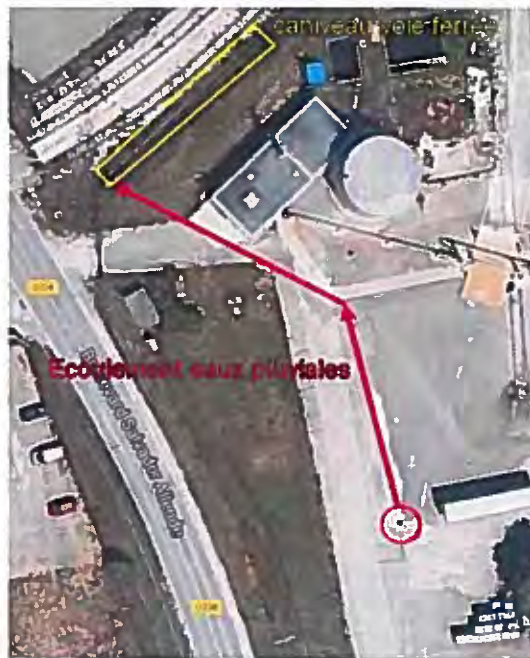
La quantité d'eau mise en œuvre est d'environ 540 m³ pour l'extinction de l'incendie du véhicule et du stockage de palettes.

L'ensemble des eaux d'extinction s'est écoulé par le réseau du pluvial vers le réseau pluvial de la zac du Fourmalet (voir photo)

N'ont brûlé que des palettes non traitées et le camion. Les eaux d'extinction ne devaient donc contenir que des graisses et hydrocarbures en provenances du camion. Au jour de l'inspection, le réseau pluvial est à nouveau à sec, rien n'est visible.

1. À l'issue de notre inspection nous avons constaté que l'ensemble des eaux d'extinction d'incendie n'ont pu être contenues dans l'établissement. Ces eaux sont parties dans le réseau d'eaux pluviales de la Zac du Fourmalet et plus particulièrement dans le fossé bordant les voies ferrées situées au nord-ouest de l'établissement. L'exploitant est en train de mettre son réseau d'eaux pluviales en conformité. Les travaux devraient être terminés fin octobre 2019.
