# Rapport d'investigation complémentaire sur les végétaux – Situation post accidentelle du site NORVAL sis au Bois de la Mare à Berville-sur-Seine (76)

MISSIONS A250 et A270 SELON NORME NF X31-620-2

**NORVAL**

Numéro d'affaire : 7297972-6

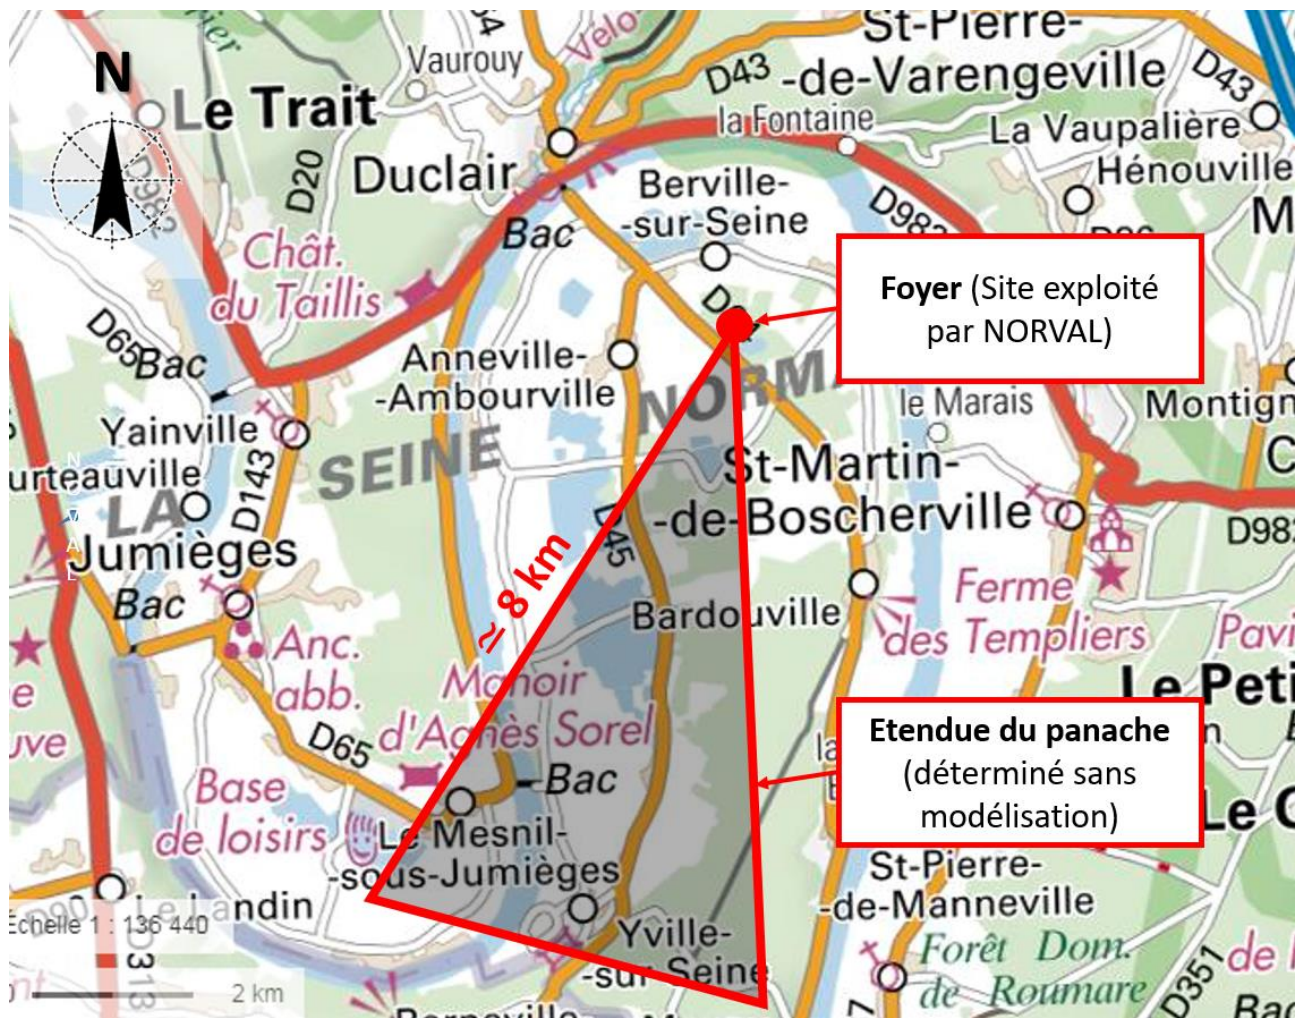
Figure 5 : Localisation de l'aire potentiellement impactée par les retombées atmosphériques, déterminée sans modélisation (source : NORVAL & DREAL)

L'étendue de la zone géographique possiblement impactée par l'évènement avait été définie par NORVAL puis validée par la DREAL en juillet 2019, en tenant compte des informations collectées sur le terrain concernant les phases de l'incendie, les conditions météorologiques et la dispersion observée des fumées.

Le périmètre considéré est représenté sur la figure suivante :

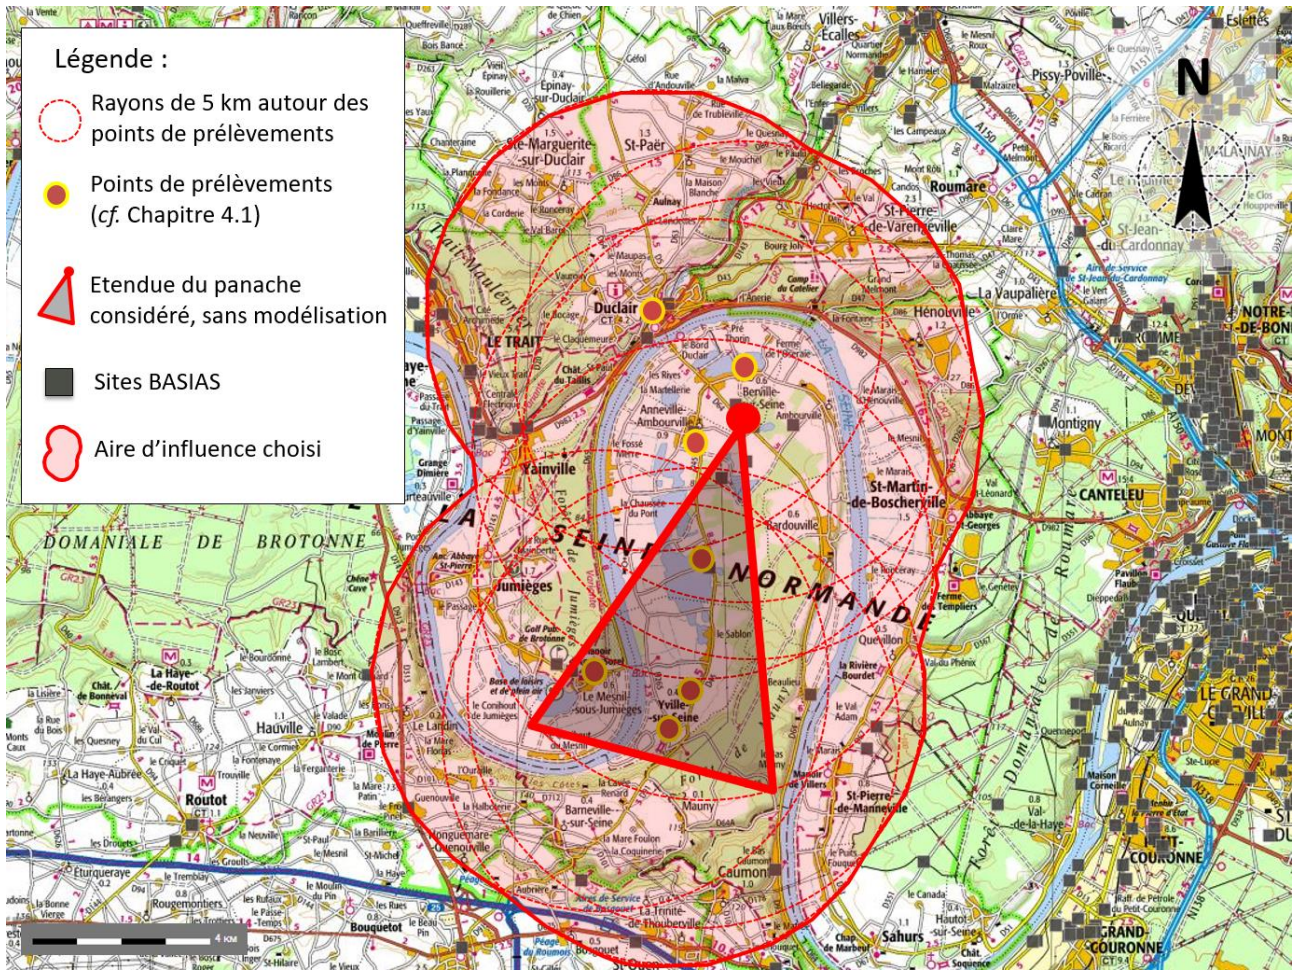
Figure 6 : Localisation de l'aire potentiellement impactée par les retombées atmosphériques, d'activité BASIAS au voisinage des points de prélèvements (source : Infoterre)

La figure suivante représente les aires (rayons rouges) dont ont été extraits les sites BASIAS présentés ci-après.

En outre, dans le but de considérer l'influence possible (notamment par voies de transferts atmosphériques) des activités BASIAS sur le périmètre d'investigation correspondant à l'étendue du panache déterminé par NORVAL, nous répertorions dans le tableau suivant l'ensemble des sites BASIAS se trouvant dans un rayon de 5 km autour des points de prélèvements choisis pour les investigations (Cf. Chapitre 4.1 : Programme des travaux).

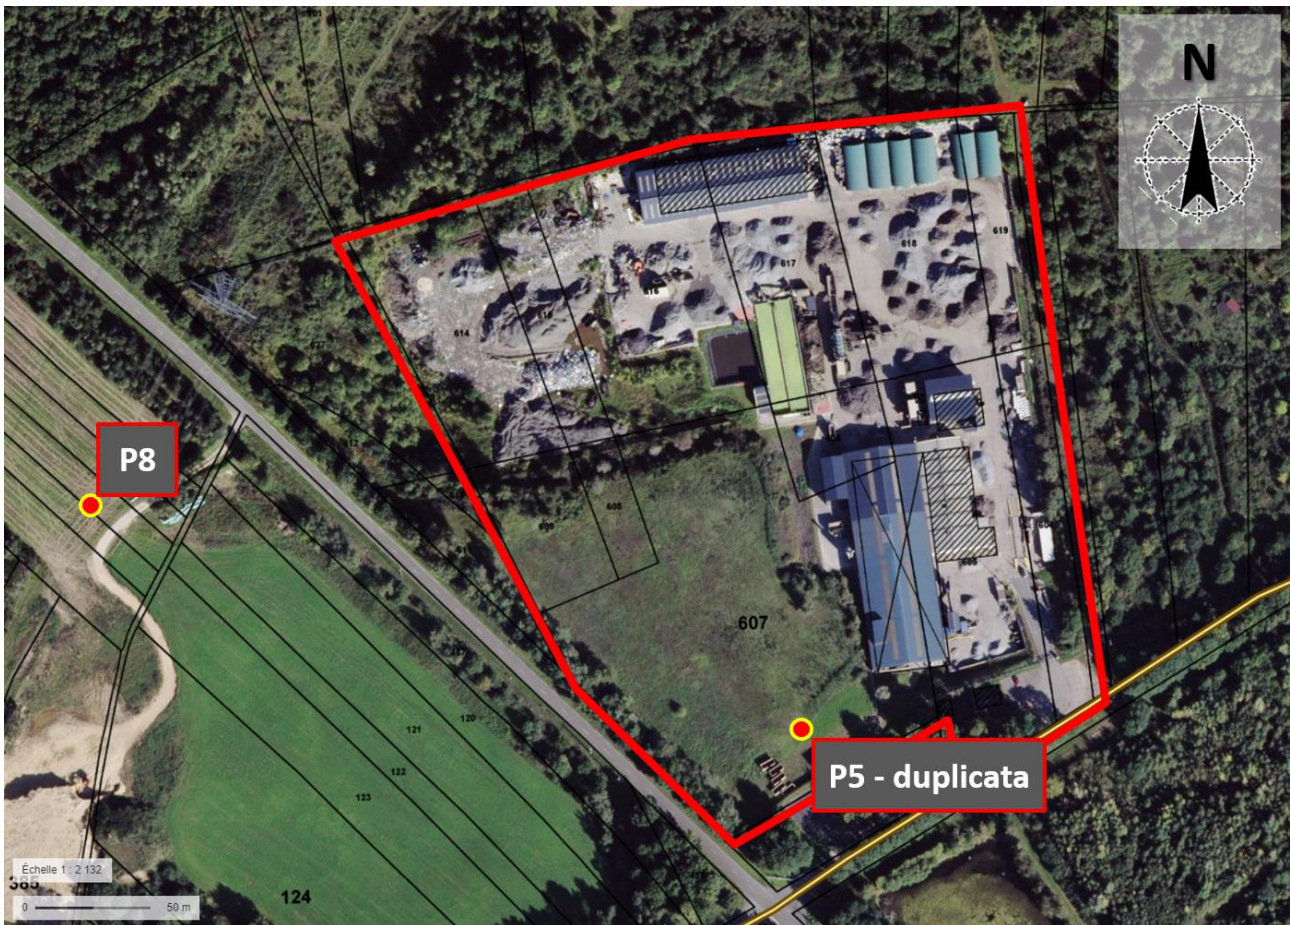
**Figure 9 : Localisation des 2 points de prélèvements complémentaires réalisés par BUREAU VERITAS le 22 novembre 2019 (sur fond de carte Géoportail)**

La localisation des points de prélèvements réalisés est donnée sur la figure suivante.
