Rapport de la visite d'inspection du 06/04/2018

Affaire : incendie du 6 avril 2020

Société GL7 LOGISTIC à Champlan

**RAPPORT DE L'INSPECTION DES INSTALLATIONS CLASSÉES**

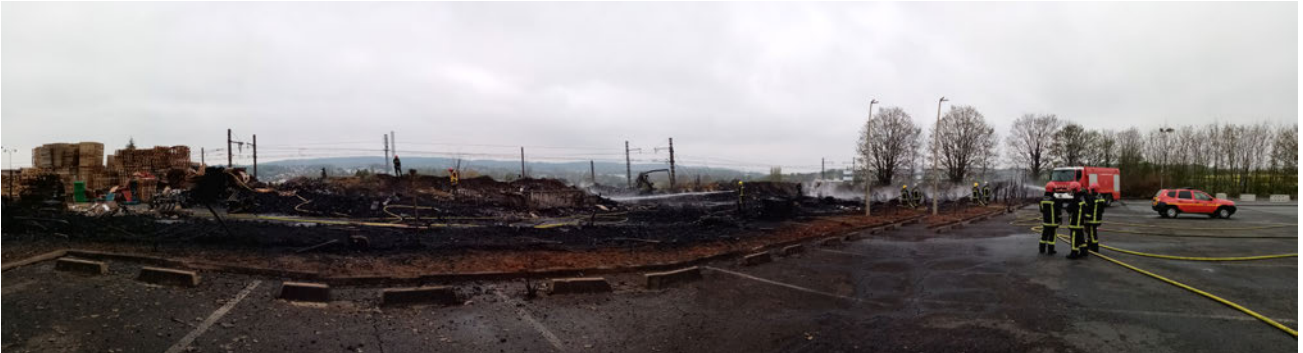
L'incendie a détruit une bonne partie du stock de palettes.

Illustration 1: Vue de l'incendie vers 17h30.

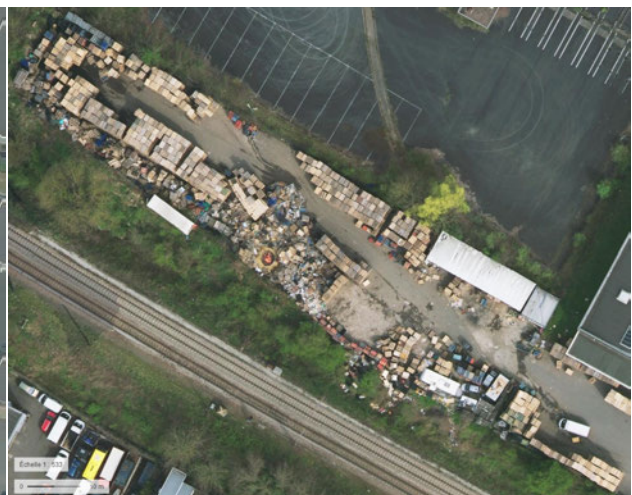
Figure 2: Vue du site en 2018

Précisons que la photo de droite a été prise antérieurement à la création de la société GL7 LOGISTIC.

Une estimation des volumes à partir de la vue aérienne de droite (prise en 2018) nous amène à estimer une surface de stockage de 350 m<sup>2</sup> (300m<sup>2</sup> sur site + un stock évalué à 50m<sup>2</sup> à l'entrée du site) de surface de stockage. Les pompiers ont signalé des hauteurs de stockage de plusieurs mètres. Les photographies prises le jour de l'incendie des stocks intacts font état de tas de 3 à 4 mètres de haut (cf. Annexe).

Cette situation nous conduit à estimer un stock de palettes dépassant le seuil de 1000 m<sup>3</sup>.

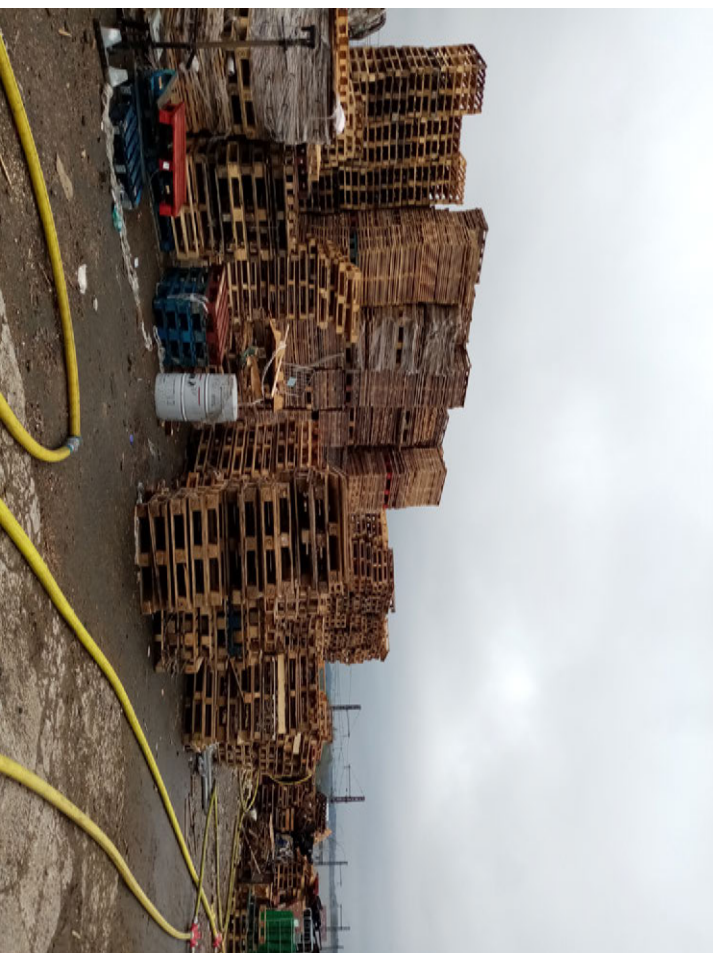
Figure 4: Vue d'un stock de palettes le jour de l'incendie

Le site à l'issue de l'incendie, demeure encombré d'une quantité importante de déchets dont une partie présente encore un risque incendie. Il convient de demander à la société GL7 LOGISTIC de mettre le site en sécurité en, procédant à l'évacuation des dernières palettes ainsi que des déchets.

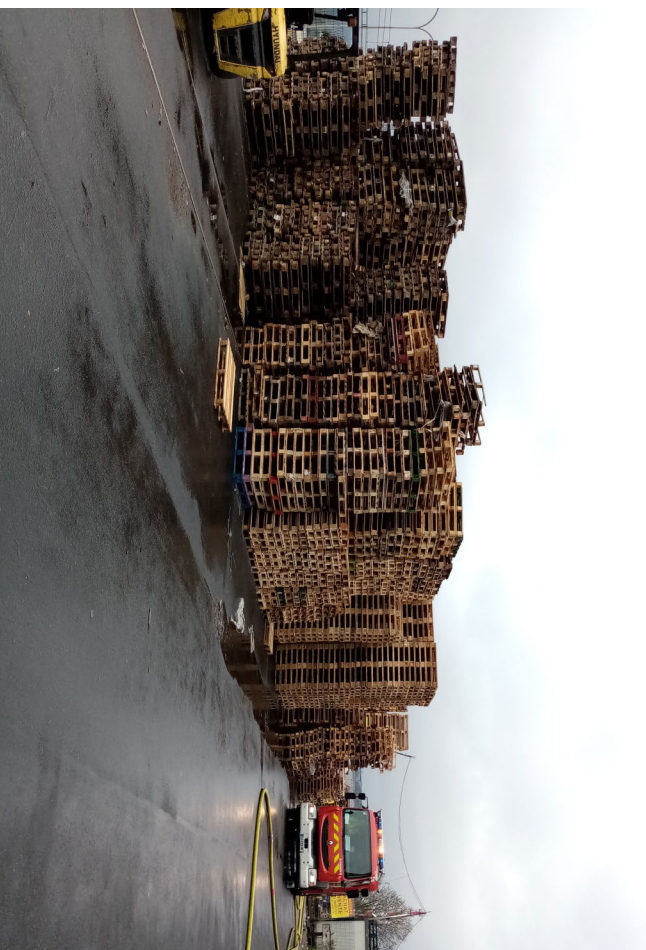
Figure 5: Vue de l'entrée du site le jour de l'incendie
