ISDND de NURLU : Rapport incendie du 13/04/2020

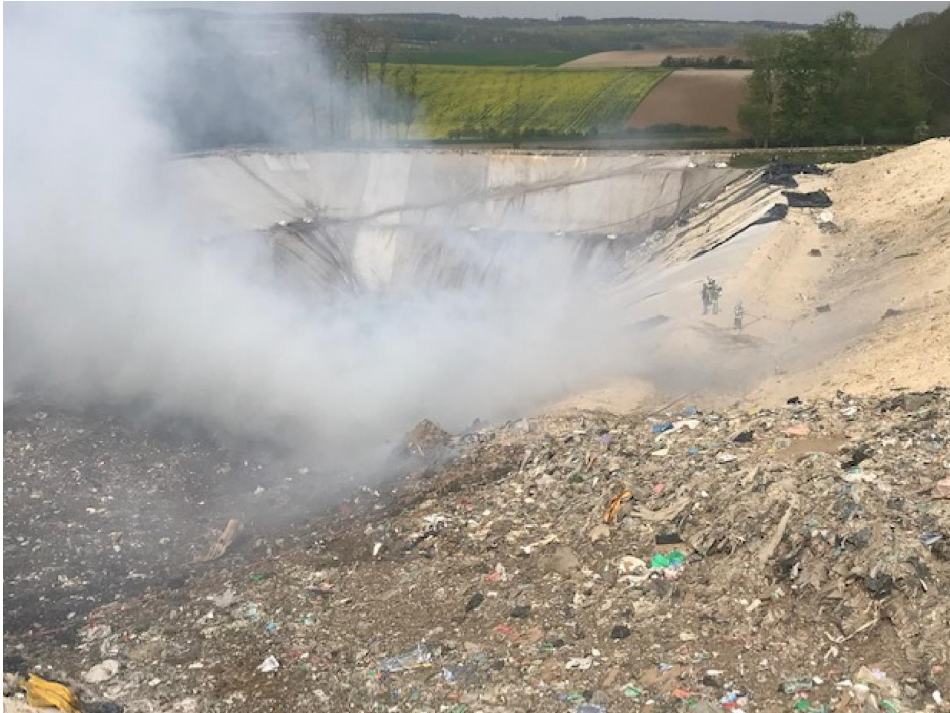
Photographie côté quai de déchargement – 11h50
