RAPPORT DE VISITE

Nom de l'entreprise : SECODE
Adresse : Route de Sains au lieu-dit « La Forêt de Boves » - 80 440 BOVES
Personnes rencontrées :

Objet de la visite : Incendie du 31/05/2020

Annexe 2
Planche photographique

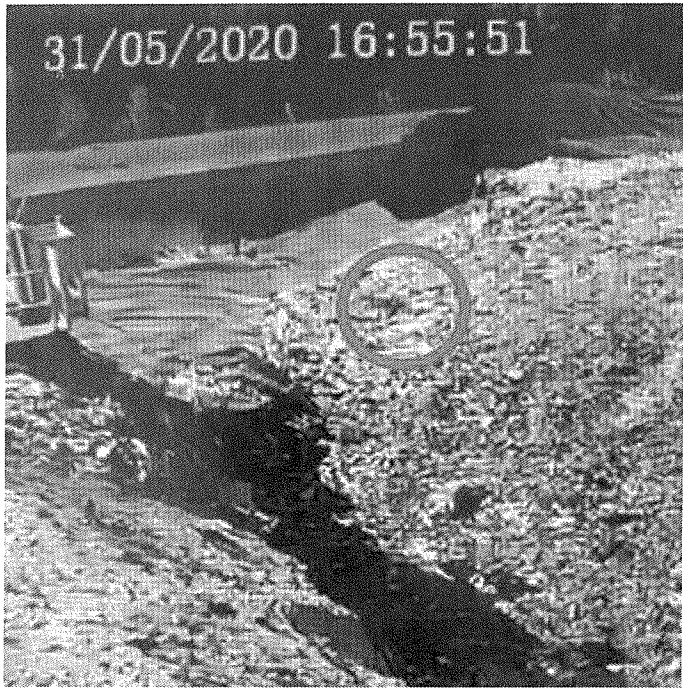
- 16h55 : Une caméra filme le démarrage de l'incendie ;
- Vers 17h05, un employé présent sur site constate le sinistre et prévient les pompiers ;
- Simultanément, la société de surveillance détecte l'incendie sur la vidéo de surveillance anti-feu et appelle également les pompiers ;

détection du départ de feu

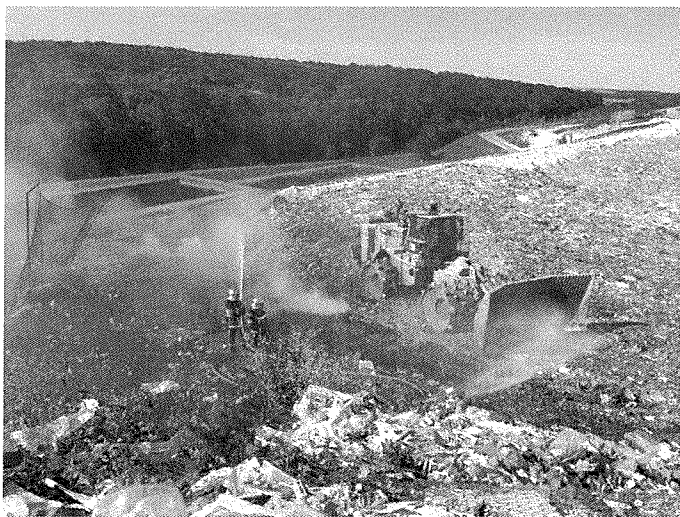
étalement des déchets - étouffement

- 17h24 : les pompiers arrivent sur site. Une seule lance est déployée et l'arrosage commence.
- 17h37 : le conducteur d'engin d'astreinte arrive sur site et commence immédiatement à étaler les déchets pour étouffer le feu, pendant que les pompiers continuent l'arrosage ;

- Le sinistre est très rapidement maîtrisé, les pompiers quittent le site vers 18h25 ;
- Le conducteur d'engin poursuit l'étalement des déchets et recouvre la zone impactée de craie pour éviter tout nouveau départ d'incendie.

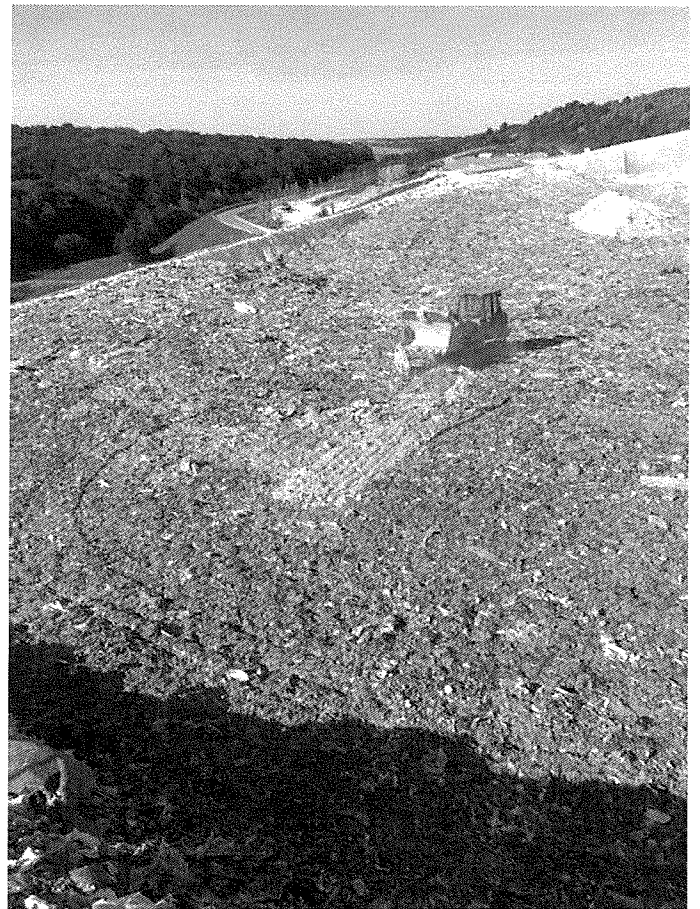
étalement de la craie
