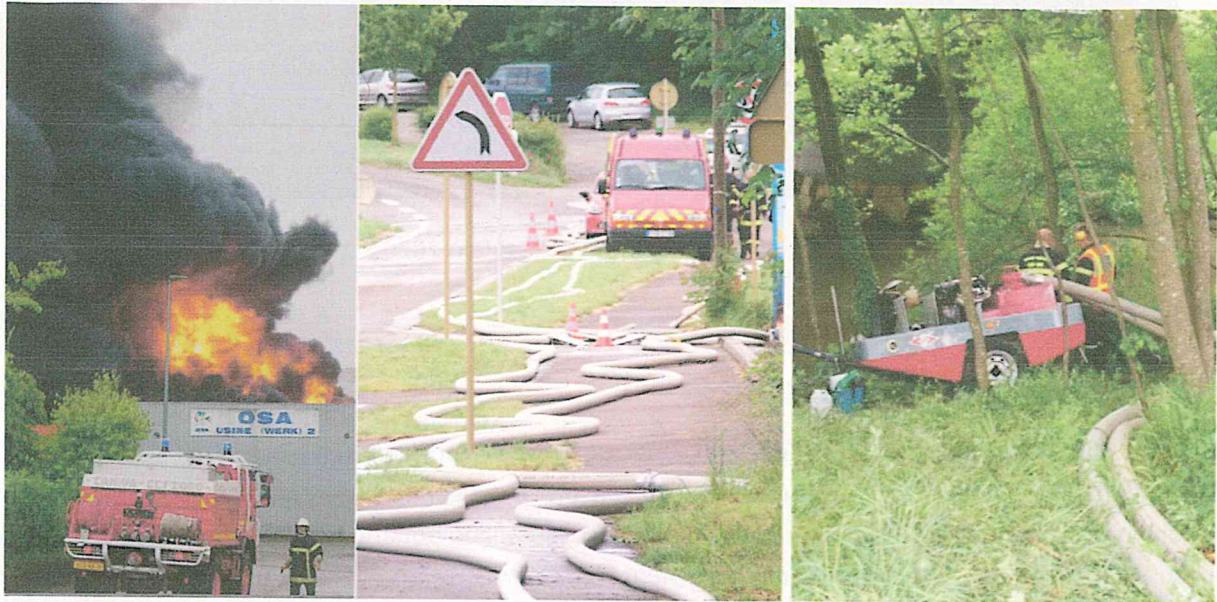
A droite : Pompiers arrivant sur site devant le bâtiment en flamme, au milieu : tuyaux amenant l'eau de la Largue pour l'extinction, à droite la pompe installée sur la berge de la Largue. (photo : D. DIETMANN)

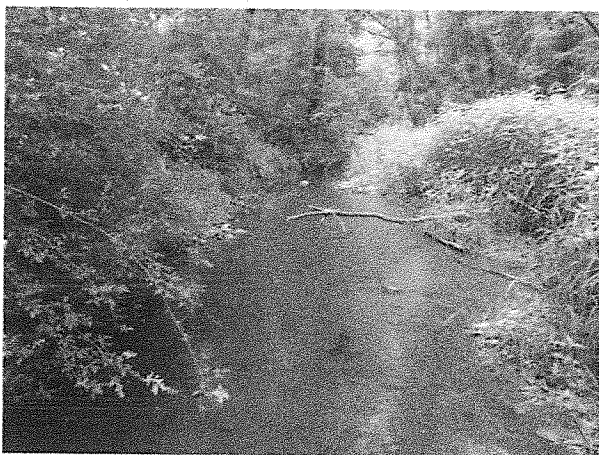
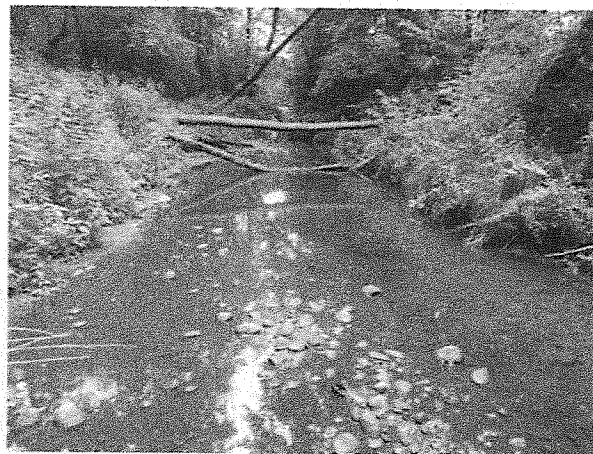
Dans les cinquante premiers mètres suite au rejet 1, un dépôt noir et grisâtre est observé sur le fond, ainsi que dans les vases sur les berges.

Vieille Largue à l'amont du rejet à gauche, à l'aval à droite (dépôt noir visible) photo du 16/06/2020

Afin de prévenir ces risques liés à la présence dans les zones d'activité de produits chimiques dangereux, il serait opportun que les zones d'activités disposent de dispositifs de rétention des eaux d'extinction permettant de les recueillir ces eaux pour qu'elles puissent être puisées et traitées.

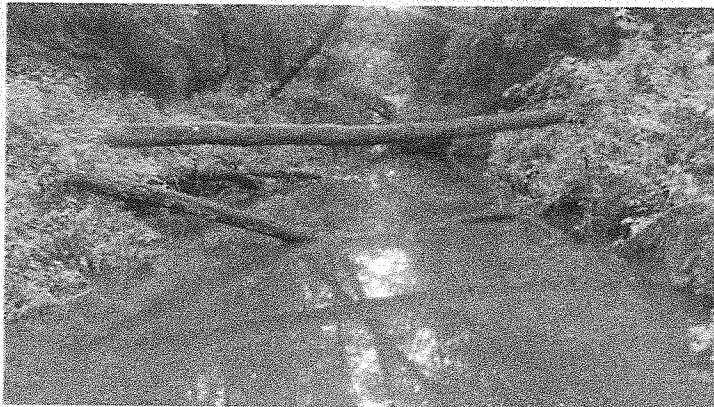
Mise en suspension des cendres et dépôt noir dans la vieille Largue à gauche, eau trouble le 6 juin 2020

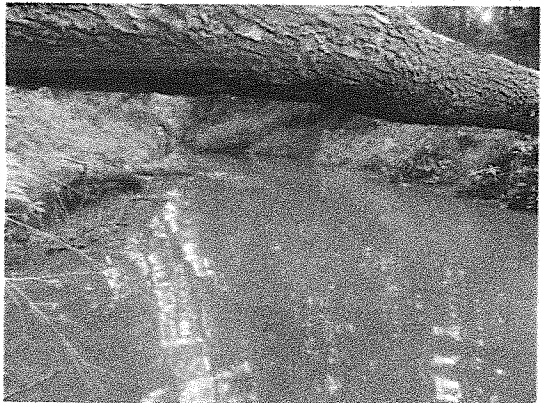
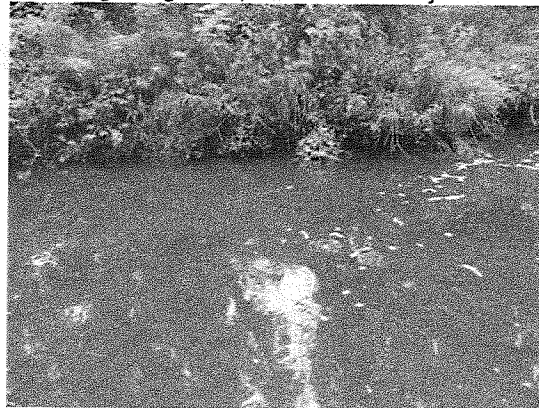
Eaux de la Largue troublées et colorées le 6 juin 2020.
