RAPPORT DE L'INSPECTION DES INSTALLATIONS CLASSÉES

Visite d'inspection du 27 juillet 2020

Exploitant : VALOR POLE 72 ci-après dénommé
l'exploitant
Commune : Le Mans
Régime ICPE de l'établissement : A

Annexe : PLANCHE PHOTOGRAPHIQUE

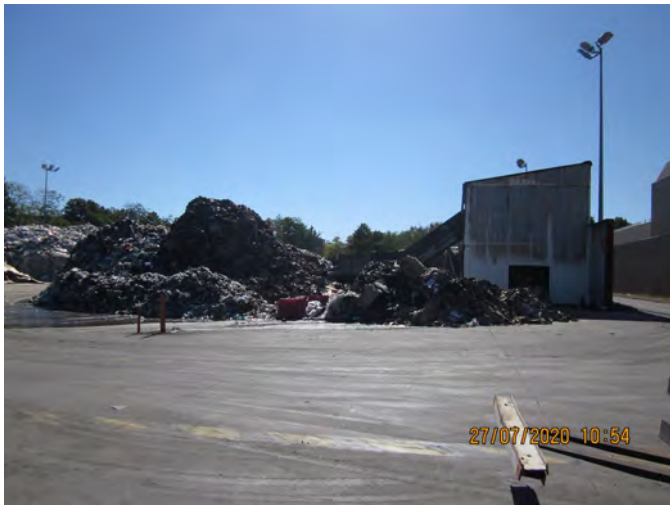
Vers 18h30 vendredi 24 juillet 2020, le personnel du site repère un départ de feu au niveau du stockage de cartons de la zone déchetterie professionnelle, située à l'extérieur à l'entrée du site. Le feu a pris très rapidement de l'ampleur et s'est étendu aux stockages voisins de déchets entrants issus de la collecte sélective (en mélange, non-triés) et de plastiques. Les déchets entrants issus de la collecte sélective susvisés étaient stockés temporairement au niveau de la zone déchetterie professionnelle faute de place suffisante dans le bâtiment principal du centre de tri. Dans la zone déchetterie professionnelle, les espaces de stockages sont délimités par des blocs en béton et un mur en béton entoure l'ensemble de la zone.

L'exploitant indique que 70 t de cartons, 100 t de déchets entrants issus de la collecte sélective et 8 t de plastiques ont brûlé (800 m³ sur 1200 m³ menacés au total dans la zone déchetterie professionnelle).

Photo 1 : Zone sinistrée depuis la sortie camions de la déchetterie professionnelle

L'exploitant envisage un redémarrage rapide de la déchetterie professionnelle. Au préalable et après évacuation des déchets présents sur la zone (ceux résultant de l'incendie et les autres), un nettoyage de la zone sera réalisé.

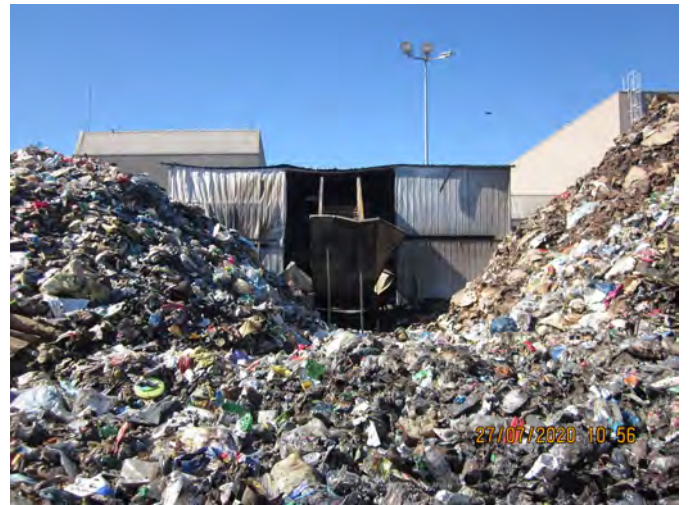
Photo 2 : Presse à balles et déchets brûlés en mélange

=> Observation 1 : Les justificatifs attestant de l'évacuation et du traitement en filière dûment autorisée des déchets impactés par l'incendie doivent être transmis à l'inspection. Une réponse de l'exploitant est attendue au plus tard sous 1 mois.

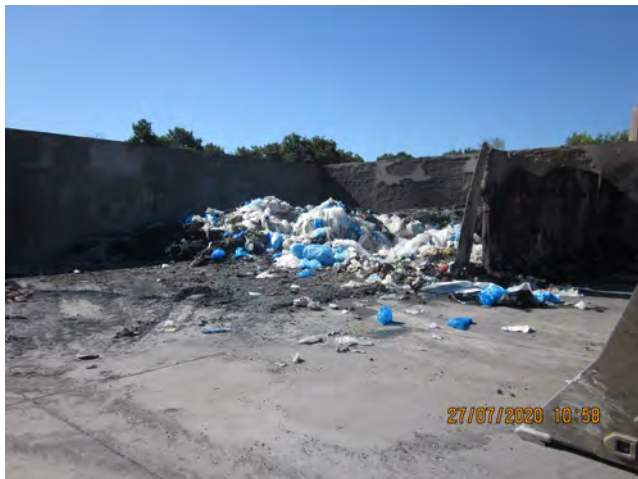
Photo 3 : Zone de stockage des plastiques

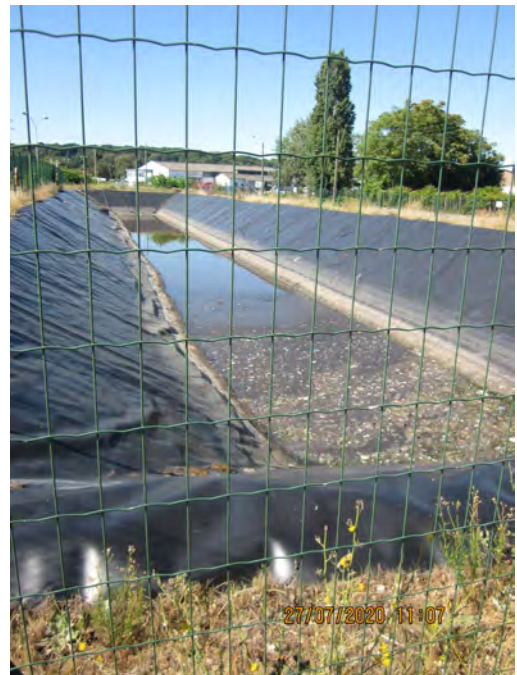
Les eaux d'extinction ont été contenues sur le site (fermeture vanne en sortie du bassin d'orage) et sont retenues au niveau des deux bassins présents : bassin de rétention de 1510 m³ comprenant a priori 1/4 d'eaux pluviales et bassin d'orage de 3360 m³ comprenant a priori 1/3 d'eaux pluviales.

Photo 4 : Bassin de rétention

=> Observation 2 : Les eaux retenues dans le bassin de confinement ne peuvent être rejetées au milieu qu'après contrôle de leur qualité. Il convient ainsi d'analyser d'une part les paramètres « eaux pluviales » pour s'assurer que sur ces paramètres les eaux sont assimilables à des eaux pluviales pour pouvoir être rejetées, mais aussi les paramètres qui semblent pertinents au regard des matières ou substances ayant brûlé au cours de l'incendie. Pour cela, il est possible de se référer aux guides Inéris suivants :

Les sédiments présents au fond des deux bassins devront également faire l'objet d'une caractérisation et d'un test de lixiviation (ce test permettra de définir l'exutoire des sédiments en cas d'évacuation).

L'exploitant devra réaliser les analyses nécessaires rapidement afin de statuer sur le devenir des eaux retenues dans le bassin de confinement et pouvoir remettre en service le bassin pour que ce dernier puisse à nouveau remplir sa fonction de tamponnement en cas de pluie.

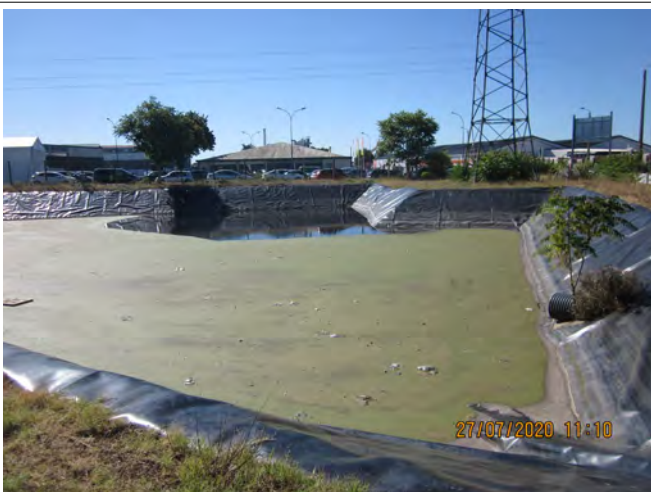
L'exploitant indique avoir fait intervenir la société MPSE pour vérifier l'absence de fuites en sortie de bassin d'orage.

Photo 5 : Bassin d'orage
