1. DESCRIPTION DE L'INCIDENT OU DE L'ACCIDENT Sécurité Environnement Energie Qualité**Lieu :** Centre de Transit, Route d'Azur, 40660 MESSANGES**Date :** 11/11/2020 (jour férié) **Heure :** 04h**Nature de l'incident ou de l'accident :** Incendie**Circonstances et chronologie de l'évènement :**

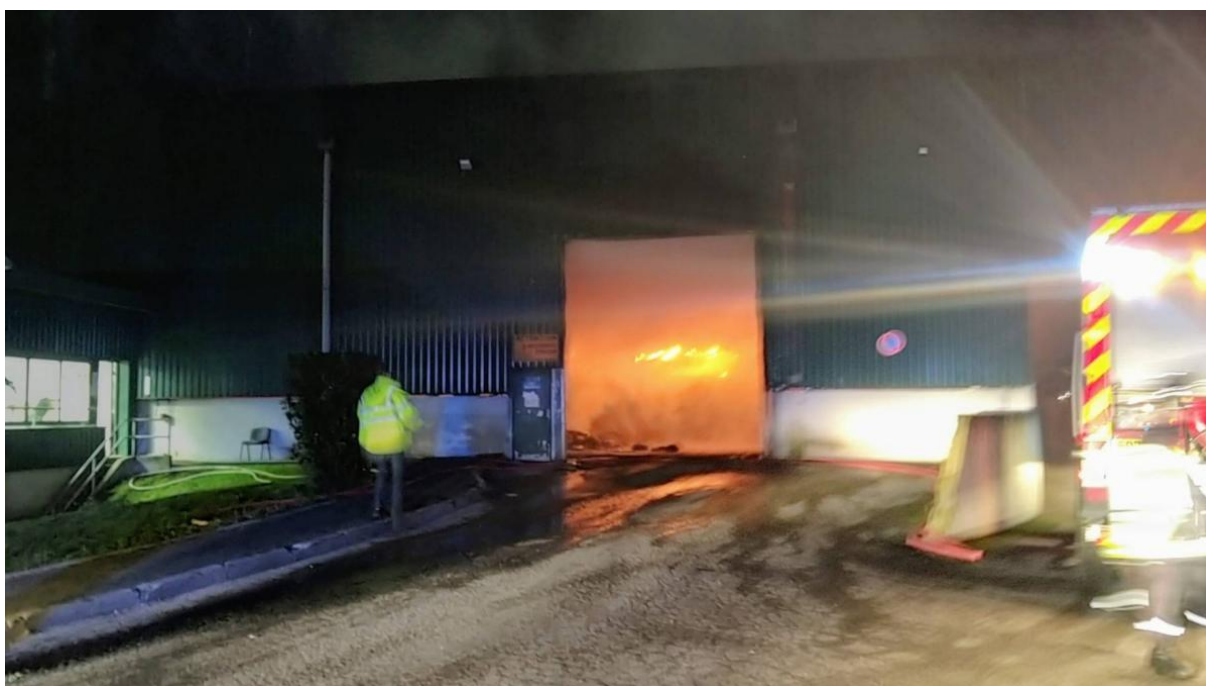
(photo prise en début de matinée)

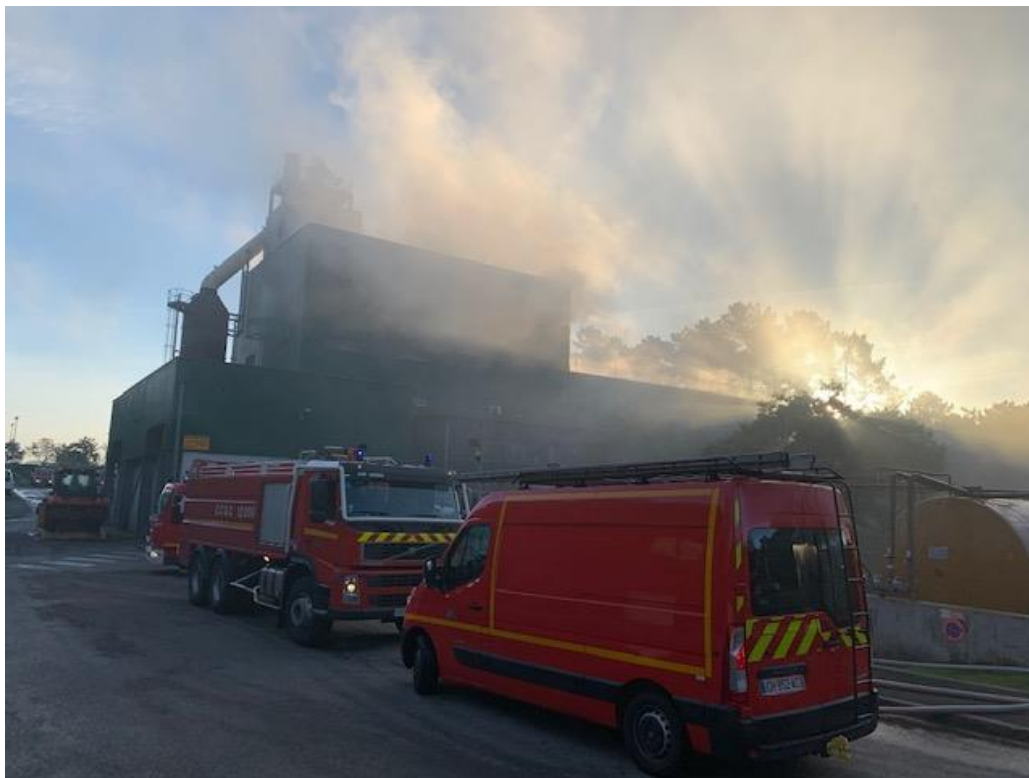
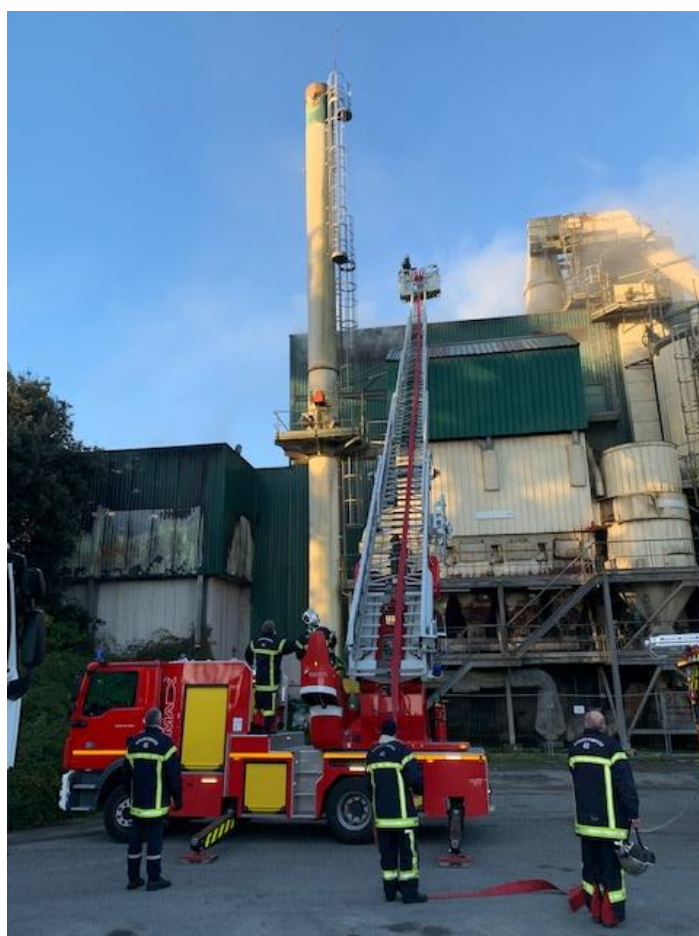
(photos prises dans la matinée)

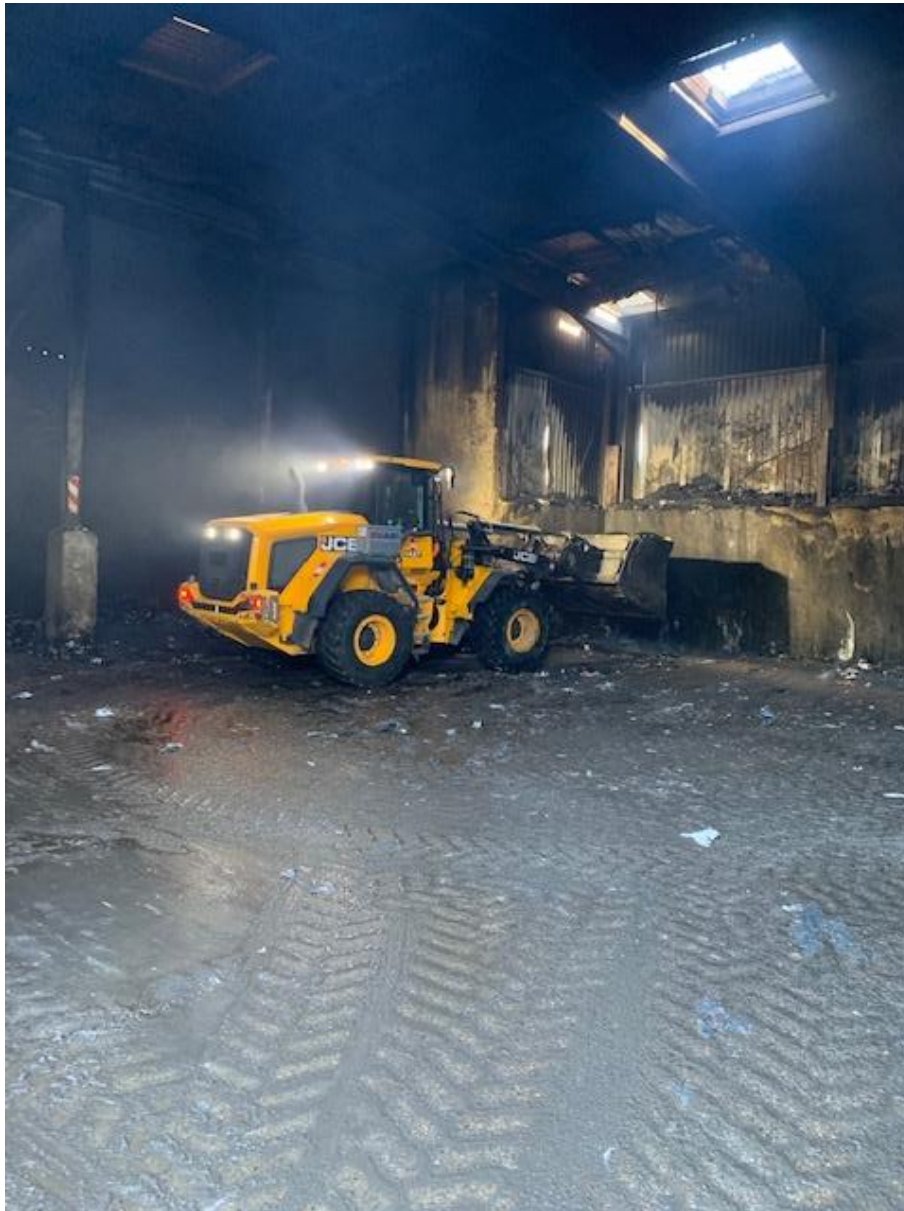
(photo prise de l'intérieur du bâtiment après l'incendie)

L'infrastructure a été impactée, au niveau des bardages à minima et potentiellement au niveau des charpentes métalliques. Une expertise va être réalisée pour évaluer l'ampleur des dégâts sur l'infrastructure.
