RAPPORT DE VISITE D'INSPECTION

Nom de l'entreprise : UNEAL
Adresse : 14 rue de la gare
62450 BAPAUME
Personnes rencontrées :
Type d'établissement : Déclaration
N° S3IC : 070.00689

Objet de la visite : Déplacement sur le site d'UNEAL à BAPAUME comme suite à l'incendie
intervenu le mardi 11 février 2020 après-midi

**Société UNEAL
à BAPAUME
Visite d'Inspection du 12/02/2020**

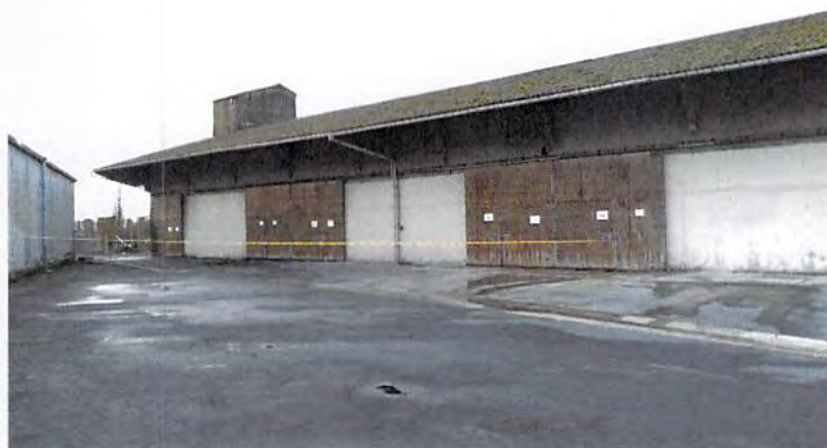
Bâtiment engrais – côté tour

Vers 14h15, [REDACTED] est alerté par le chauffeur du poids-lourd de la présence d'une fumée noirâtre qui émane de l'extrémité du bâtiment engrais, côté ancienne tour de manutention.

[REDACTED] se déplace alors rapidement près de l'endroit concerné et aperçoit, à travers une tôle translucide, à mi-hauteur de la tour, des flammes.

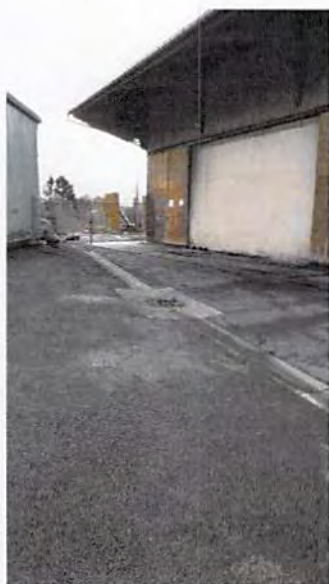
regard 1

Le commandant TRUPIN nous a informé le 13/02/2020 que les eaux d'extinction, qui ont été évacuées via les 2 regards et la configuration en pente de la cour du site et du réseau des eaux pluviales de la ville, avaient bien été confiné, par l'intermédiaire de la société VEOLIA dans un bassin d'une capacité de 2000 à 3000 m³. Des analyses, entrepris par VEOLIA, étaient prévues sur celles-ci avant un éventuel rejet vers le milieu naturel.

Dans un délai n'excédant pas 1 mois à compter de la notification du présent arrêté, un dispositif permettant l'obturation des réseaux d'évacuation des eaux de ruissellement et des eaux d'extinction d'un éventuel sinistre, devra être mise en place sur le site.

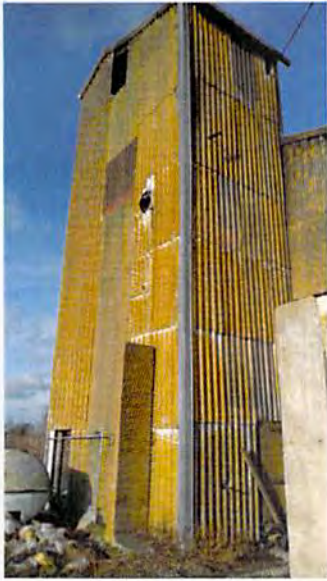
Ancienne tour de manutention

Elle abrite notamment un ancien élévateur qui communique avec un ancien transporteur à bande, présent dans le ciel des 8 cases de stockage. Une ancienne fosse de réception (couverte) est également présente à proximité de la tour de manutention.

En effet, le feu qui, semble-t-il, a débuté au niveau de la case 8 ou de la tour de manutention et s'est propagé en ciel des cases 8 à 3, par l'intermédiaire de la bande transporteuse en caoutchouc du transporteur à bande.

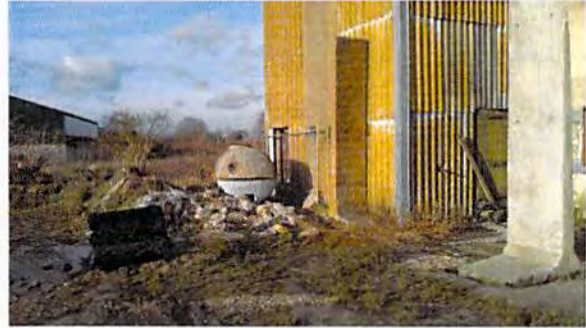
Case 8

- la bande transporteuse, située en « ciel » des cases, est brûlée de la tour d'élévation jusqu'à une partie de la cellule 3 (de la tour de manutention et à la hauteur des cases n°8, 7, 6, 5, 4 et 3 partielle). Cette bande transporteuse pend environ au milieu de la cellule 3, puis semble intacte au niveau de la seconde partie de la cellule 3 (vers la cellule 2) et dans les cellules 2 et 1.
- Dans la tour d'élévation, il n'a pas été constaté d'autres dégâts, à l'exception de la présence au sol de fragments de bande transporteuse consommés ;
- la toiture est noircie sur face intérieure au niveau de la quasi totale des cellules, compte tenu des émanations de fumées noires lors de l'incendie ;
- la toiture est percée, de manière importante, au niveau de la cellule 8 et légèrement au niveau de la

- dans la cellule 8, nous avons constaté des restes de matières brûlées au sol. Il reste 3 à 4 big-bags partiellement éventrés, dont la partie supérieure du contenu a brûlé et/ou fondu dans l'incendie, et un big-bag plein et fonctionnel dans le fond de la case ;
- dans la cellule 7, on constate des traces de suies sur le mur, au fond à gauche. L'exploitant a indiqué qu'il y avait des big-bags vides qui ont brûlé dans cette case. Au fond à droite, une faible quantité d'engrais sous une bâche.
- dans les cellules 6, 5 et 4 il y a de l'engrais stocké en vrac recouvert de bâches plastiques. Ces bâches plastiques sont partiellement fondues à l'aplomb de l'endroit d'origine de la bande transporteuse. On peut donc en déduire que la bande transporteuse en se consumant, a dû tomber sur les tas d'engrais, et brûler les bâches plastiques à cet endroit.

Lors de l'incendie, des matières combustibles étaient stockées avec les engrais, notamment dans la case n° 8. Ceci est contraire aux dispositions du point 3.5 (état des stocks des engrais) de l'annexe II de l'Arrêté Ministériel du 06/07/2006 qui stipulent que :

Aucun matériel autre que celui strictement nécessaire à l'exploitation n'est stocké dans le bâtiment comprenant le stockage d'engrais et à proximité des aires de stockages extérieurs. En particulier, la présence de matières combustibles est limitée aux nécessités de l'exploitation. Seule la présence de palettes sous les engrais conditionnés et d'une bâche de protection pour les engrais stockés en vrac est tolérée.

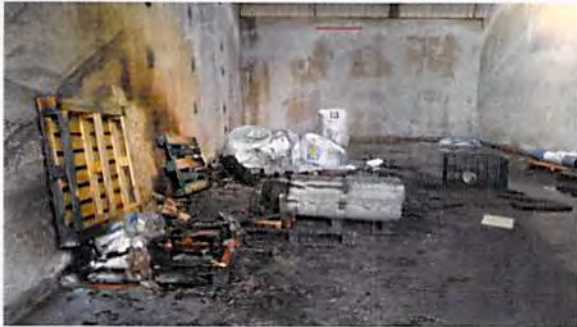
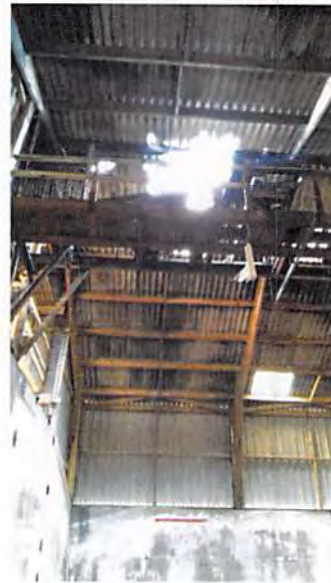
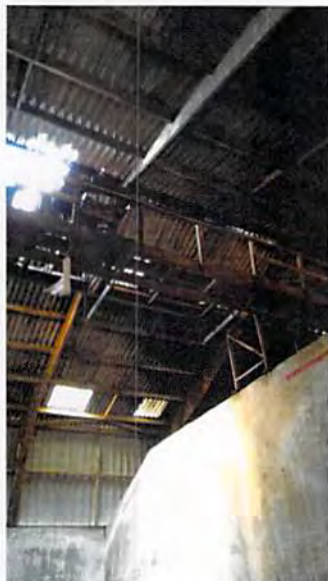
Lors de l'incendie, des matières combustibles étaient présentes dans la case n° 8. Ceci est contraire aux dispositions du point 4.8 (stockage – conditionnement – chargement / déchargement) de l'annexe II de l'Arrêté Ministériel du 06/07/2006 qui stipulent que :

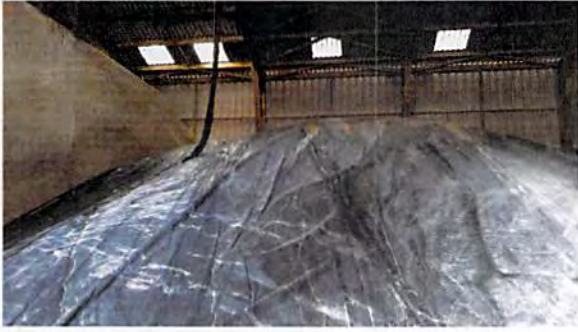
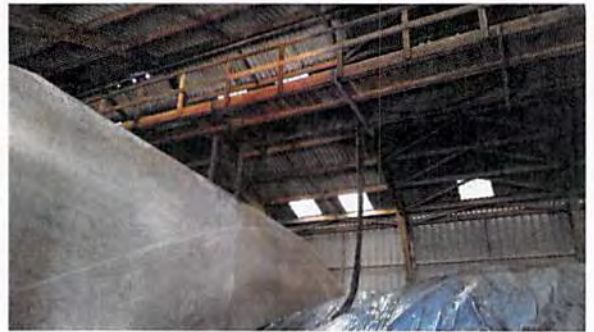
Case 3

Le vent est fort et les fumées noires et odorantes qui se dégagent du bâtiment se dirigent vers le centre-ville. La bande transporteuse en caoutchouc se consume à l'intérieur du bâtiment, jusqu'au ciel de la case n° 3 (vu lors de la visite – cf annexe 4)
