RAPPORT D'ANALYSE INITIALE D'ACCIDENT INDUSTRIEL	NIVEAU D'APPLICATION : Obligatoire / Recommandé / Informatif	
	METIER BL ENTREPRISE	NIVEAU DE DIFFUSION : Confidentiel / Restreint / Interne / Publie	
	Synthèse des faits, facteurs et analyses connus suite à l'incendie SITE DE PLAISANCE DU TOUCH (31) le 13/07/2020	DATE : 31/07/2019	VERSION : V1

Centre de tri/transfert de Plaisance du Touch

**9/11 rue François Arago 31830
Plaisance du Touch**

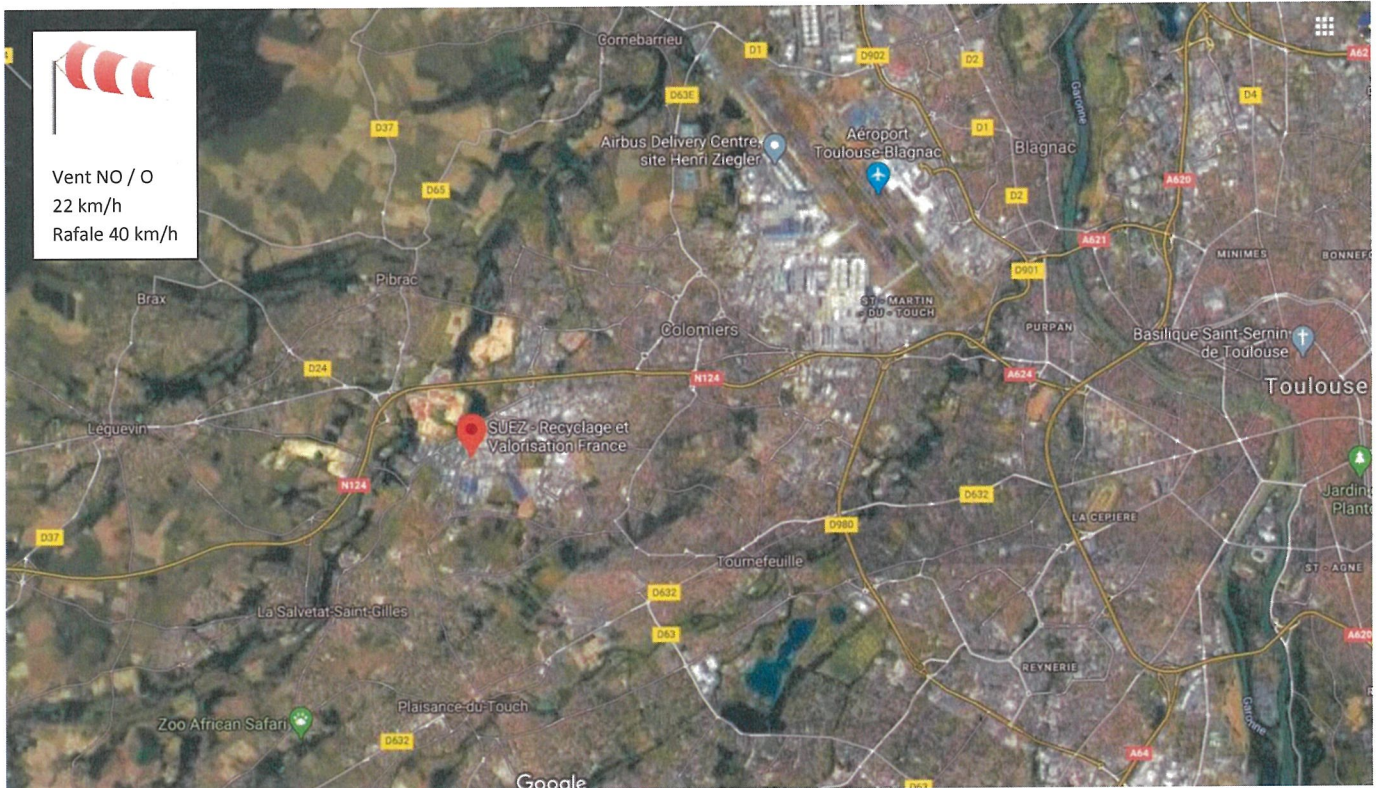
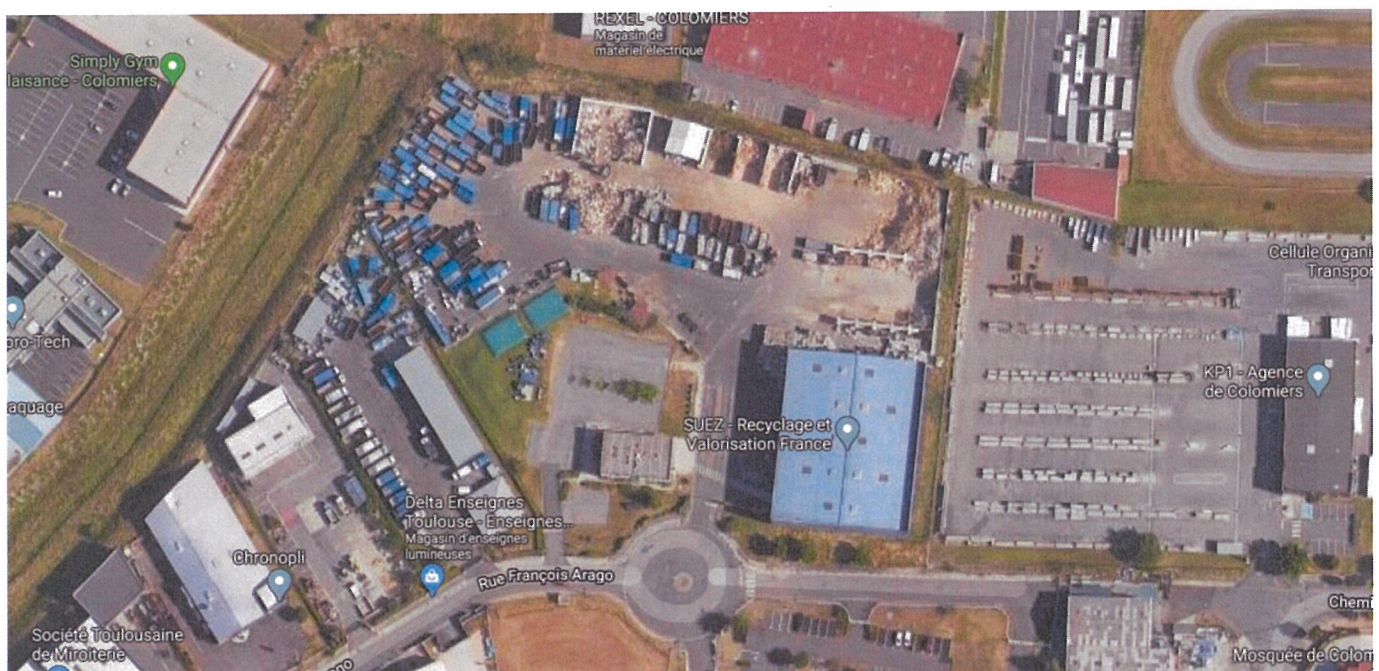
1.1 // Localisation de l'incident

Le 13/07/2020 un incendie s'est déclaré à 21h54 dans l'alvéole DIB, entraînant une perte du bâtiment de tri, des dégâts au niveau des alvéoles DIB, bois et une perte de matières valorisables.
