## Audelange: inquiétude après une fuite sur un transformateur électrique

### **Audelange : une fuite sur un transformateur EDF inquiète les riverains**

Un transformateur qui fuyait rue du Moulin rouge à Audelange a éveillé l'inquiétude des riverains, qui redoutent une pollution aux PCB. ERDF a remplacé l'appareil usagé et fait des prélèvements pour analyses

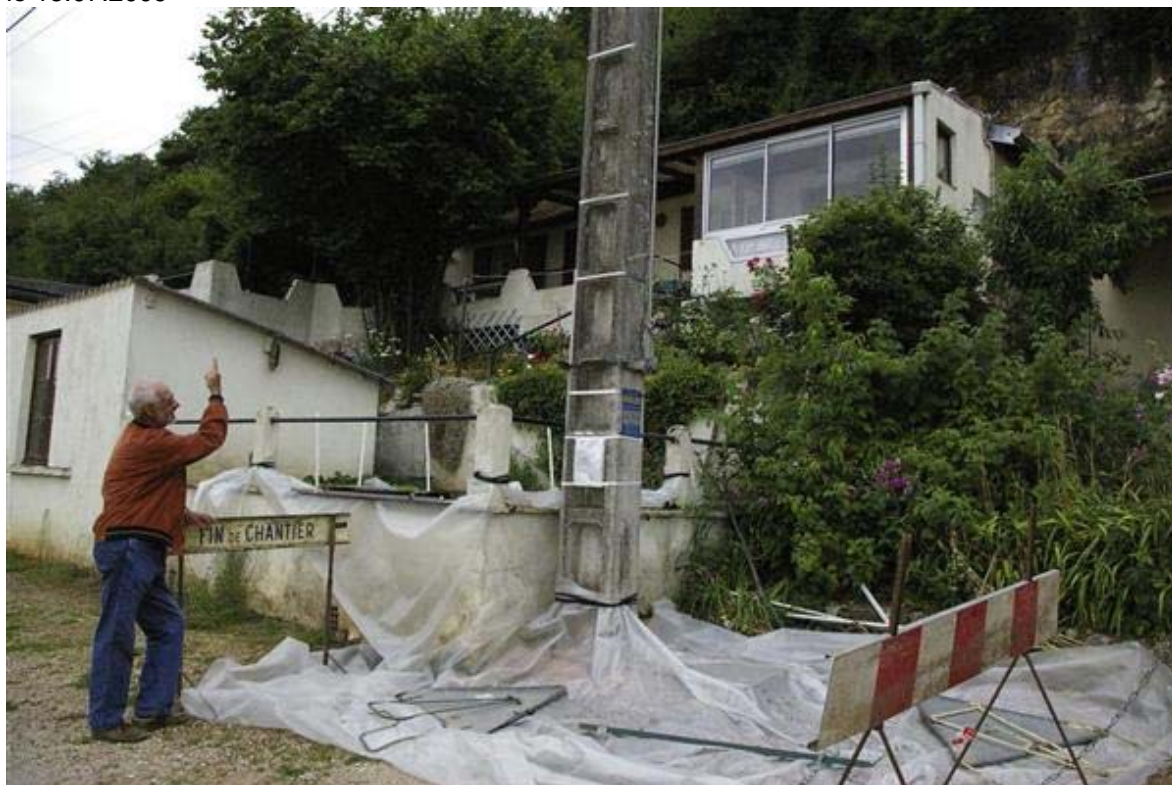
Un transformateur qui fuyait, rue du Moulin-rouge, a suscité l'émoi chez les riverains qui redoutent une pollution au PCB

Pendant plusieurs jours, les riverains d'un transformateur électrique ont constaté une fuite d'une huile noire très odorante. Après l'intervention d'ERDF, il s'est avéré que cette huile contenait du PCB. Les agents ont enlevé "tout ce qui a pu être souillé", et le transformateur a été remplacé.

« C'est un transformateur sur poteau qui date d'avant 1987, explique-t-on à ERDF, il fuyait. Ce transformateur contient de l'huile qui a essentiellement une fonction d'isolant. Et dans certains transfos d'avant 1987, il y a des PCB. » « On a fait analyser l'huile et elle a un taux de PCB de 339 mg/kg » poursuit ERDF, en précisant que les seuils admis se situent « entre 50 et 500 mg/ kg. »

Comme l'appareil fuyait « on a enlevé tout ce qui a pu être souillé par l'huile » précise ERDF, et on est en contact avec la mairie, la DRIRE, pour les informer de ce qu'on fait, des taux de pollution. » Après l'analyse de l'huile, ERDF en effectue une sur le sol : « Sur trois couches successives : le dessus, le milieu et le fond de fouille. Les résultats sont attendus en fin de semaine. » Et surtout l'entreprise assure : « Après, on remet le terrain en état. » « Ils vont remettre de la terre mais ce ne sera pas avant le mois d'août » témoigne la riveraine touchée. Les deux voisins ont hâte de connaître les résultats des analyses. Mais Émile Bigeon a un autre sujet d'inquiétude avec le Doubs tout proche : « Il a beaucoup plu au mois de juin, jusqu'à 40 ml d'eau en même pas 24 heures. Il y a eu beaucoup de ravinement. Tout ce qui est tombé sur le sol a été lessivé. » ERDF assure que dès qu'ils seront connus, « les résultats seront donnés aux habitants. »
