LA VOIX DU NORD

À Bettrechies, fuite d'un transformateur électrique : un incident vite contrôlé

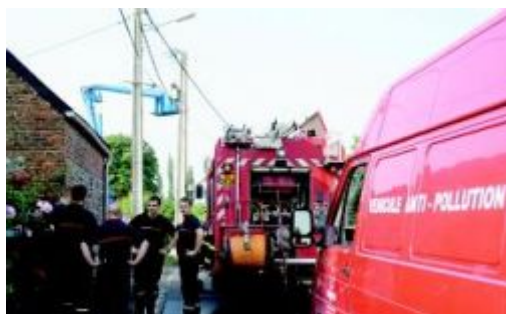
Avec une nacelle, les services d'ErDf sont intervenus sur le transformateur en haut du poteau.

L'incident : une fuite sur un petit transformateur électrique, laissant échapper au sol son liquide contenant des polychlorobiphényles (PCB). Une fuite peut-être causée par les orages de la nuit : « C'est possible, explique D. Vaucois. L'hiver c'est aussi parfois causé par une surcharge quand les clients tirent beaucoup... » En campagne, ces petits transformateurs sont très présents, installés en aérien en haut des poteaux. Ils transforment la moyenne tension (20 000 volts) en 240 volts obtenus à la prise électrique de nos maisons. Ces transformateurs contiennent donc « des produits de refroidissement dont des polychlorobiphényles ». Enfin pour l'ancienne génération : « Ce type de transformateurs, on n'en pose plus depuis une vingtaine d'années. Et nous avons un vaste plan de renouvellement entamé depuis cinq ans. Pour cette année, sur le Nord - Pas-de-Calais, ce sont 1 000 transformateurs de ce type qui seront remplacés », explique le directeur régional. Remplacés par des transformateurs avec des huiles de synthèses industrielles. Tout cela pour un coût de sept à huit millions d'euros investis. Un « programme PCB » dans le jargon d'ErDF soumis à de multiples contrôles de la Préfecture et de la Direction régionale de l'environnement, de l'aménagement et du logement.

Les transformateurs sont changés selon un ordre précis : fonction de leur quantité de PCB. Celui de Bettrechies était dans la catégorie des « peu pollués » : « Pour 80 litres d'huile, ce sont 360 parties par million » et son remplacement programmé « d'ici 2016 ». Autant dire que les risques de pollution existent mais restent minimes : « Il faut relativiser », rassure Didier Vaucois. avec un conseil : « éviter le contact physique ». Pour autant ces risques sont « pris très au sérieux » par ErDF. Ce qui explique aussi le large déploiement de secours samedi. Sous les ordres du commandant Thiebaut et du chef de centre de Bavay Marc Vasseux, une trentaine de sapeurs-pompiers ont été mobilisés, dont la cellule chimique de valenciennes, le véhicule de dépollution d'Hautmont... Les pompiers sont restés trois heures sur place, le temps de sécuriser le périmètre et d'établir un barrage flottant. Le transformateur se trouvait en effet dans une pâture rue Gillette : son liquide s'est répandu au sol non loin de la rivière l'Hogneau.

Cette partie du sol contaminée ainsi que les papiers absorbants disposés sur la rivière devaient être emmenés « pour traitement » par une société spécialisée hier après-midi. ErDF doit aussi procéder à des prélèvements pendant plusieurs jours pour vérifier l'état de la terre et de la rivière. D'ores et déjà, ceux effectués hier en fin de matinée dans l'Hogneau, hors du barrage, étaient « OK », selon D. Vaucois. Le responsable de conclure qu'avec toutes ces mesures, « il n'y a plus aucun danger ». • M. C. H.
