971 Les Abymes 🟡

En octobre 2007, un transformateur est vidangé par un récupérateur de cuivre dans les locaux de la CCI. Il était en attente de transfert en métropole pour traitement avec un deuxième appareil. L'épave du transformateur et les terres polluées ont été traités en métropole. (Fiche accident ARIA n° 33740).

🇫🇷 🇫🇷 🇫🇷 🇫🇷 🇫🇷 🇫🇷 🇫🇷 🇫🇷 🇫🇷 🇫🇷 N°33740 - 09/10/2007 - FRANCE - 971 - LES ABYMES

Deux cents litres de pyralène dans la nature

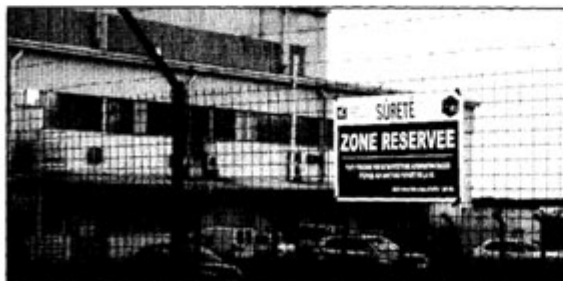
C'est dans la zone de l'ancien aéroport sud du Raizet qu'étaient entreposés les deux transformateurs qui devaient être envoyés en métropole pour être traités.
