Cette deuxième décharge située sur la commune de Bessan était, contrairement à celle réhabilitée en 2005, un Centre d'Enfouissement Technique (CET) autorisé avec accès contrôlé par un pont-bascule. Les terrains constituant le site ont été acquis, de 1985 à 1987 par le SIVOM du canton d'Agde. A compter du 1^{er} juillet 1988, la décharge devient un CET qui recevait les ordures ménagères brutes de Bessan, Marseillan et Vias ainsi que le surplus de l'été de la commune d'Agde. C'est à compter du 31 décembre 1994 qu'est interdit le dépôt des ordures ménagères. Au 1^{er} janvier de l'année suivante, les déchets de Bessan, Marseillan et Vias sont amenés à l'usine d'incinération d'Agde. La gestion du CET est ensuite transférée au Syndicat Mixte de l'Ouest Hérault en 2001 avant de passer sous la responsabilité du SICTOM Pézenas-Agde qui sera en charge de le réhabiliter. Avant la réhabilitation, une étude sur la géologie et l'hydrogéologie locales a été commandée permettant d'écarter la possibilité d'un impact potentiel de la décharge sur les eaux souterraines.

Livrée en novembre 2009,
le coût de la réhabilitation s'est
élevé à 131 192,58 € TTC.

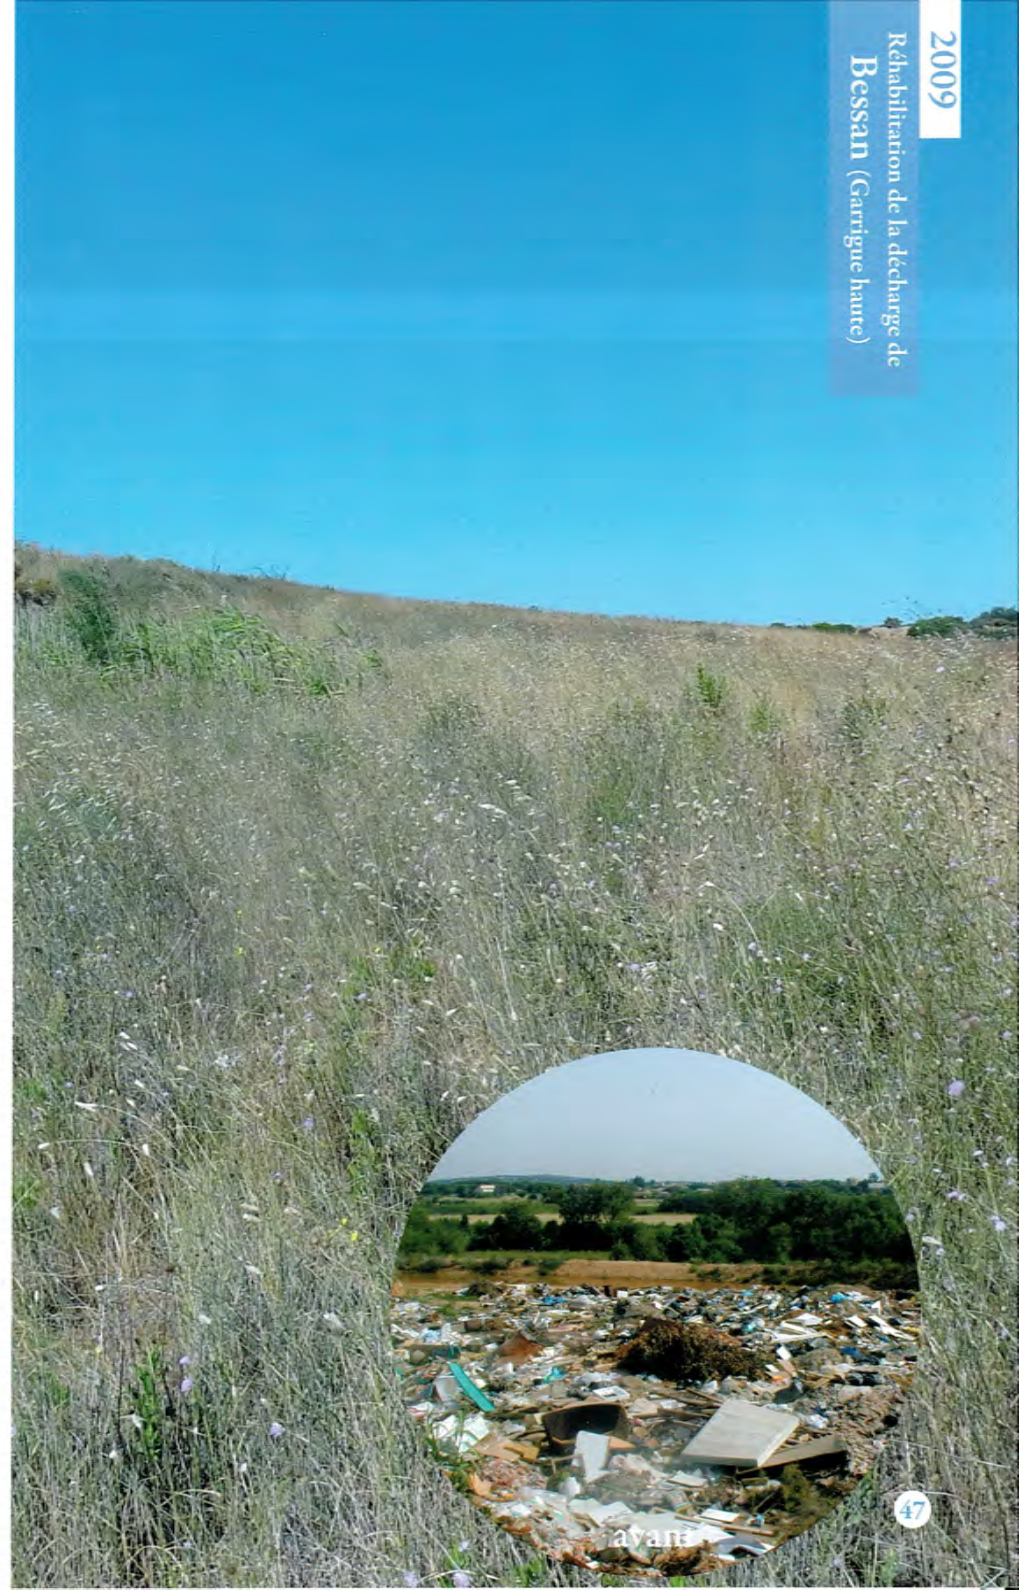
...après

Toujours clôturé par des grillages qui l'entoure, le site n'est aujourd'hui plus qu'une vaste étendue, assez désertique sur sa partie sommitale et de plus en plus verdoyante en bordure du dôme artificiellement remodelé. Un bassin de récupération des lixiviats a été construit, et il est entièrement recouvert de géotextile de protection.

La réhabilitation a nécessité :

- des terrassements en déblais/remblais, hors démolition (17 180 m³),
- le démantèlement des bâtiments et infrastructures,
- la gestion des eaux de ruissellement : enrochements bétonnés des exutoires des fossés et des zones de récupération des cunettes (50 ml) suivi du nappage anti-érosion des cunettes (560 m²),
- des aménagements pour la piste d'accès au bassin (720 m²),
- des aménagements d'accès et de sécurité.
