La décharge brute de Causses-et-Veyran accueillait tous types de déchets lorsqu'elle été exploitée par la commune. D'une superficie de 8 000 m² (comprenant l'emprise des merlons en limite du site), quelques gravats étaient apparents sur la crête de talus lors de la visite du site effectuée le 15 septembre 2010. La partie sommitale de la décharge (environ 4 500 m²) était dénuée de toute végétation.

Livrée en novembre 2011, le coût de la réhabilitation s'est élevé à 67 400 € TTC.

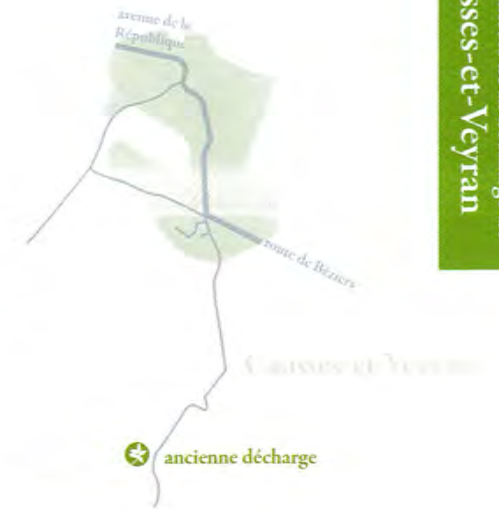
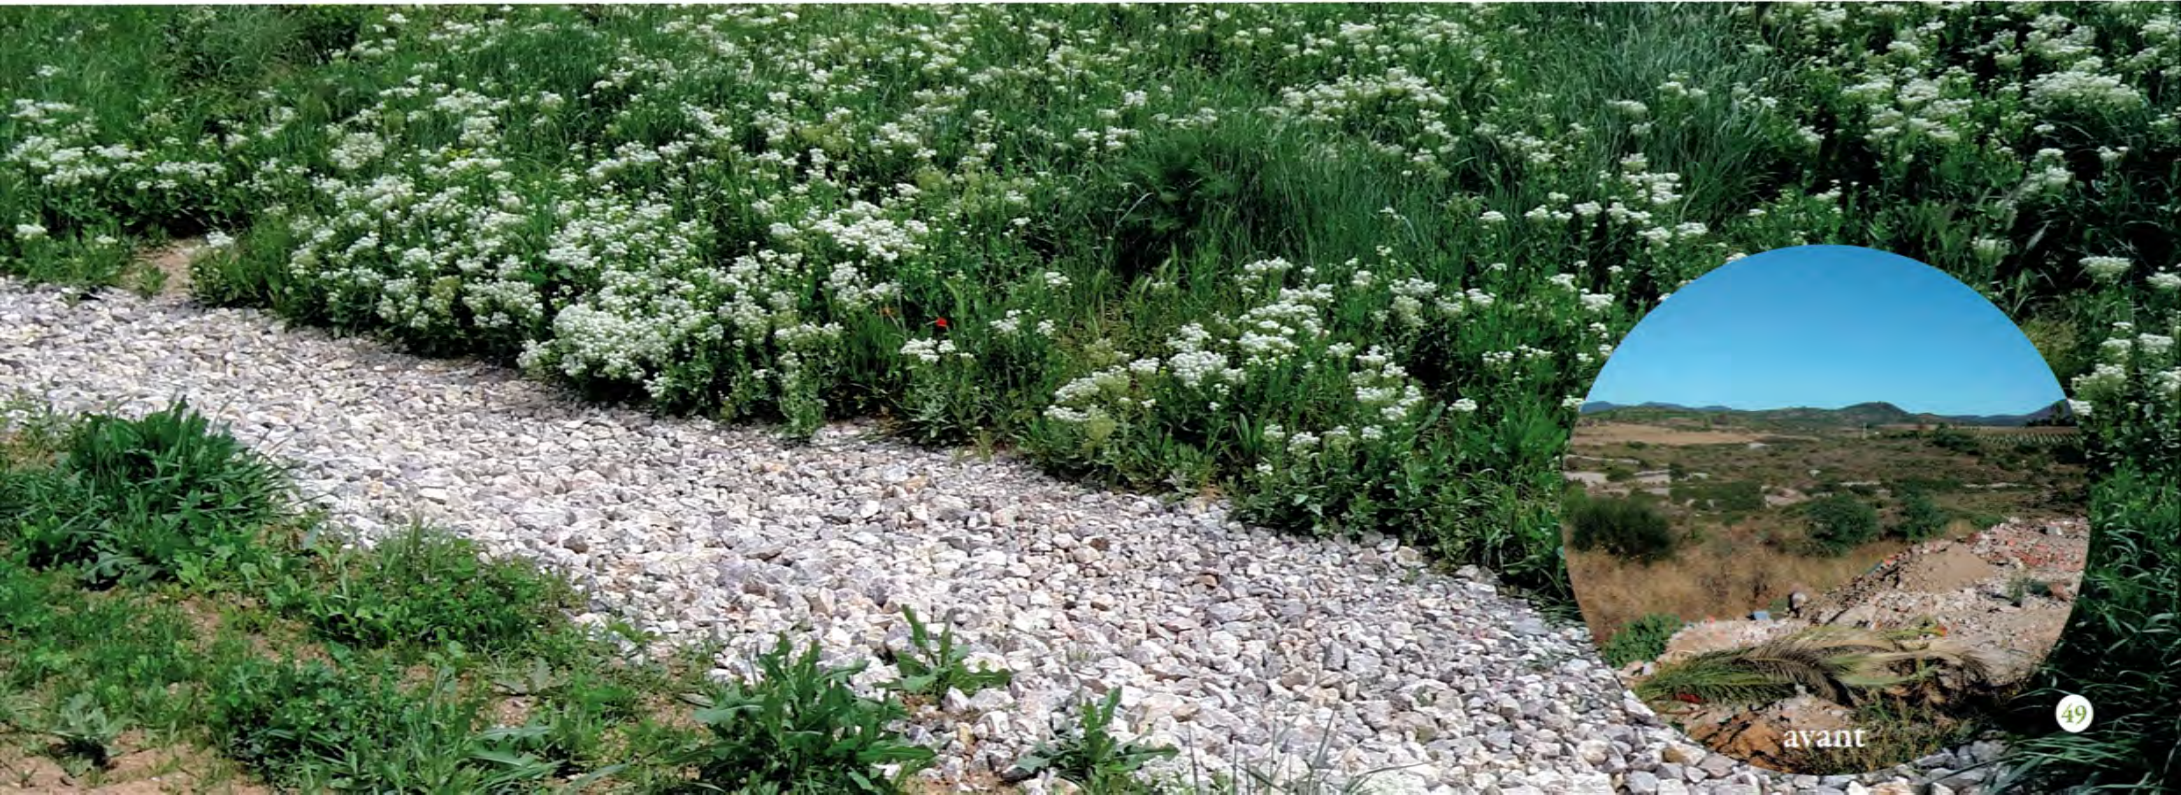
L'imposante pente plongeant à plus de 115 mètres témoigne de l'importance de ce qui fut jadis la décharge. Le site est encore peu végétalisé dû à sa trop récente réhabilitation. Dans l'attente d'une végétalisation totale, des fossés ont été construits afin d'éviter toute récurrence de dépôts sauvages. Sur la partie sommitale, une série d'arbustes ont été plantés dans le but d'ombrager et d'embellir le site qui offre un joli panorama du territoire de Causses-et-Veyran situé au centre du parc régional naturel du Haut Languedoc et dominé par le Puech du Mont Peyroux et les rives de l'Orb.

- La réhabilitation a nécessité :
- des terrassements en déblais du site (3 100 m³),
 - des terrassements en remblais du site (3 100 m³),
 - une couverture terreuse simple (épaisseur 0,80 m, 6 300 m³),
 - une couverture de terre végétale (épaisseur 0,20 m, 1 700 m³),
 - la réalisation de cunettes (110 ml),
 - création de fossés de collecte périphériques (550 ml),
 - la végétalisation par ensemencement (8 000 m²),
 - le nettoyage soigné des abords.
