Avant sa réhabilitation, la décharge d'Espondeilhan recevait des gravats et des matériaux issus de l'artisanat. Les dépôts n'étaient pas recouverts. Dès lors, une première étude a été faite par le SIVOM de la Vallée du Libron (syndicat qui regroupait les communes de Bassan, Boujan-sur-Libron, Espondeilhan et Lieuran-lès-Béziers) afin d'entamer une procédure de réhabilitation de la décharge. Il s'agissait de procéder au débroussaillage de certaines parties devenues inaccessibles ; d'évacuer certains encombrants dont le volume trop important ne permettait pas l'enfouissement ou qui étaient trop polluants pour permettre leur traitement dans les installations classées ; d'enfouir les encombrants non polluants ; de nettoyer les abords du site ; de procéder aux travaux inhérents à la réintégration paysagère. Après dissolution du SIVOM de la Vallée du Libron, c'est le SICTOM Pézenas-Agde qui a pris en charge la réhabilitation de la décharge.

Livrée le 18 octobre 2006,
le coût de la réhabilitation s'est
élevé à 128 592,72 € TTC.

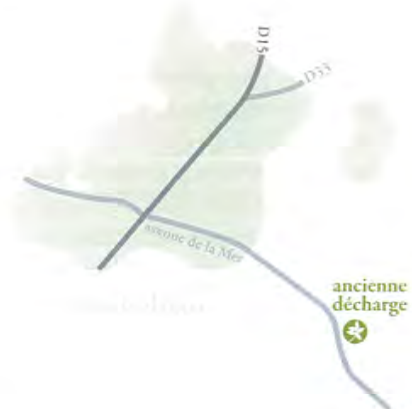
AUJOURD'HUI

Si certaines décharges sont bien cachées, ce n'est pas le cas de celle d'Espondeilhan dont le massif s'érige désormais face à la route départementale 18 en provenance de Servian. Un massif herbacé qui n'a d'égal que la qualité de la végétation qui l'a envahit. Car mis à part l'imposant dôme, aucune trace ne subsiste de l'ancienne décharge à ciel ouvert.
