Dans le cadre de son exploitation, le site de Tourbes recevait, dans un premier temps, des ordures ménagères associées à des inertes (gravats, terre). Suite à la fermeture du site, la commune a procédé au recouvrement de l'ensemble des déchets à l'aide de gravats. Avant la réhabilitation, la couverture du site présentait une épaisseur minimale de 20 cm.

La réhabilitation a nécessité :

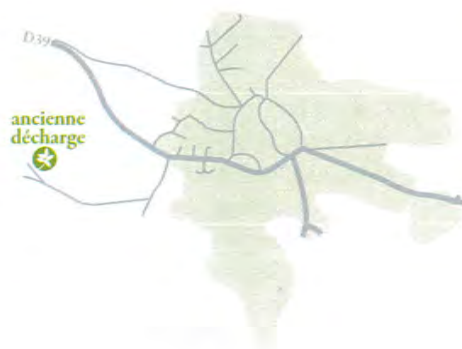
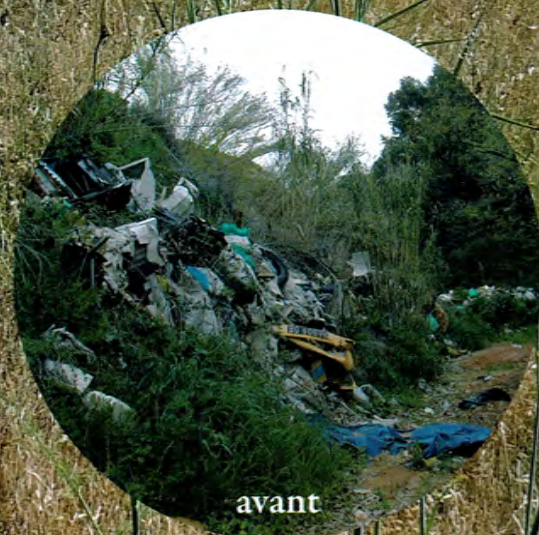
avant

- une mise en remblais des déblais (3 431 m³),
- le reprofilage et le nivellement du dépôt (4 940 m²),
- le reprofilage des talus (sur 300 ml),
- la création d'un fossé périphérique permettant la collecte des eaux de ruissellement (sur 150 ml),
- la mise en place de la couche de fermeture en matériaux perméables (3 634 m³),
- la mise en place d'une couche de terre végétale (3 700 m³),
- la réalisation du compactage de la couche de finition (sur 5 000 m²).
