RAPPORT DE VISITE

Nom de l'entreprise : SUEZ R.V. (ex-RECYDEM S.A.)
Adresse : Chemin Départemental 249 - « Le Pont Tournant » - 59156 Louches
Personnes rencontrées : [REDACTED] Responsable environnement
Ingénieure prévention des risques
Type d'établissement : A - PR
N° S3IC : 070.00571

Date d'inspection : 02/09/19
Type d'inspection : Renforcée Approfondie Courante
Inspecteurs : [REDACTED]
Objet de la visite : Incendie déclaré le 31/08/19

Société SUEZ RV à Lourches
Inspection du 02/09/19

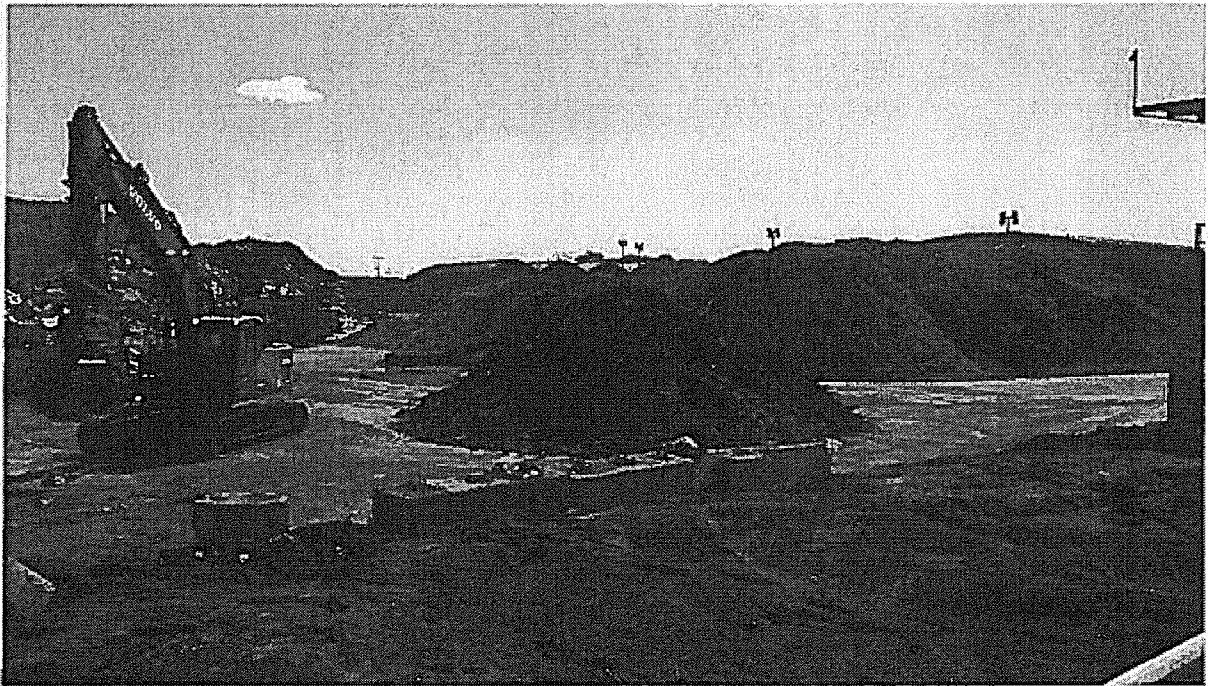
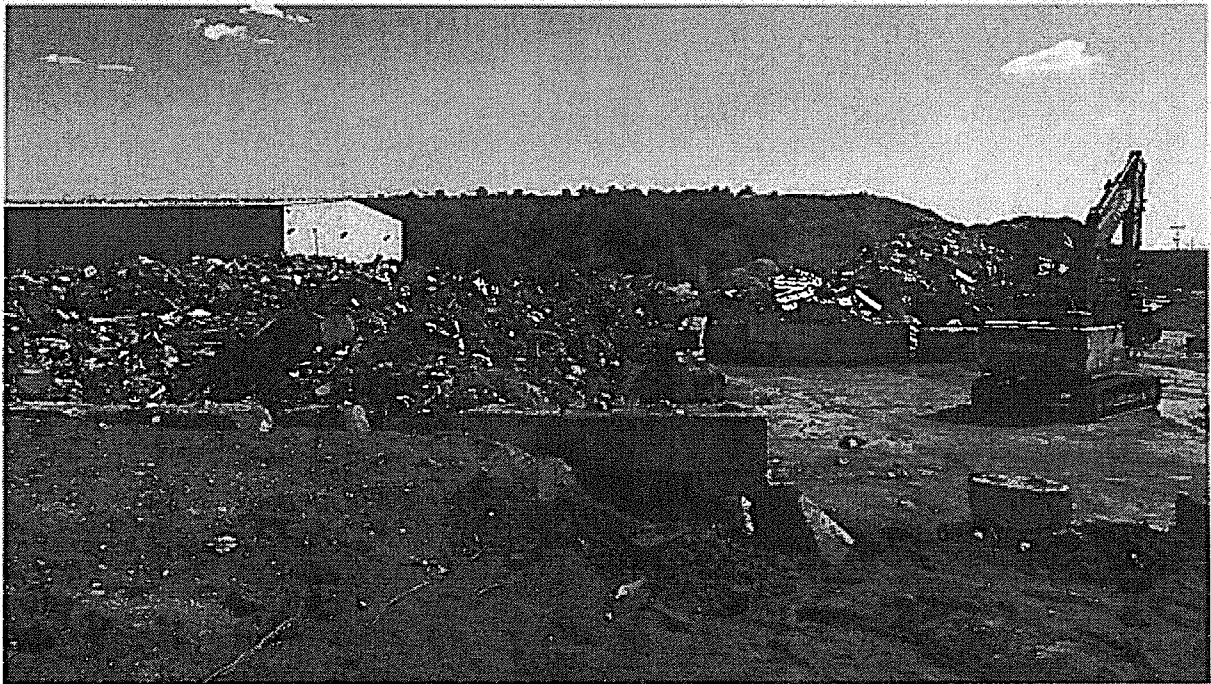
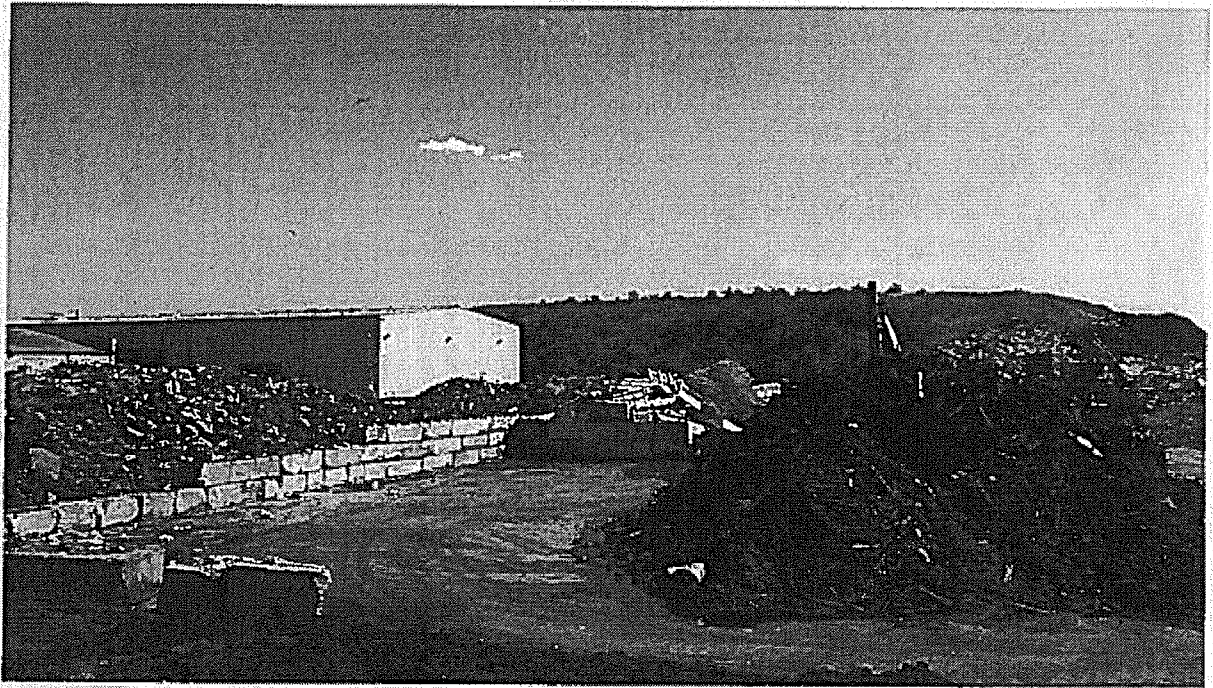
Planche photographique

Un incendie s'est déclaré samedi 31 août vers 15h30 sur un stock extérieur de déchets de bois de classe A¹ d'environ 60 t.

Ce dernier a rapidement embrasé l'ensemble du stock de bois (quelques minutes) avant de se propager, sous l'action du vent, au stockage de déchets non dangereux ultimes² implanté à proximité immédiate (150 à 200 t de déchets) puis aux déchets situés sous bâtiment.

Lors de la visite d'inspection, les déchets brûlés ne faisaient plus l'objet d'aucun arrosage, le feu étant complètement éteint. L'exploitant assurait tout de même une surveillance des deux zones de stockage de déchets brûlés via son réseau de détection incendie composé de caméras à infrarouges et par une présence accrue de son personnel dans la zone.

La visite a permis de constater que les dégâts matériels étaient minimes : seul un bâtiment a été fragilisé.

L'exploitant a sollicité une expertise auprès de BUREAU VERITAS afin de disposer d'un diagnostic relatif à la structure dudit bâtiment. Des filets implantés pour limiter les envois de déchets ont également été détruits lors de l'incendie.

La caméra ayant permis la détection de l'incendie a été endommagée dans l'incendie et n'est plus fonctionnelle. Cette dernière devrait être remplacée le 4 septembre. Dans l'attente de ce remplacement, une caméra plus lointaine permet de surveiller les deux stocks qui ont brûlé d'après l'exploitant.

Observation 2 : Il est demandé à l'exploitant de procéder au remplacement des filets anti-envol endommagés lors de l'incendie sous un mois.
