**RAPPORT DE VISITE
D'INSPECTION**

Référence : AG/V2.2020.165

Nom de l'entreprise : **SUEZ RECYCLAGE et VALORISATION Région Nord-Est**
Adresse : Centre de stockage de déchets non dangereux de Curgies
Lieu-dit "Fort de Rochambeau"
Rue du 11 novembre 1918 – 59990 CURGIES
Personnes rencontrées :  
Type d'établissement : A, PN, IED
N° S3IC : 070.00697

Objet de la visite : Incendie survenu le 26 mai 2020 sur la zone d'exploitation

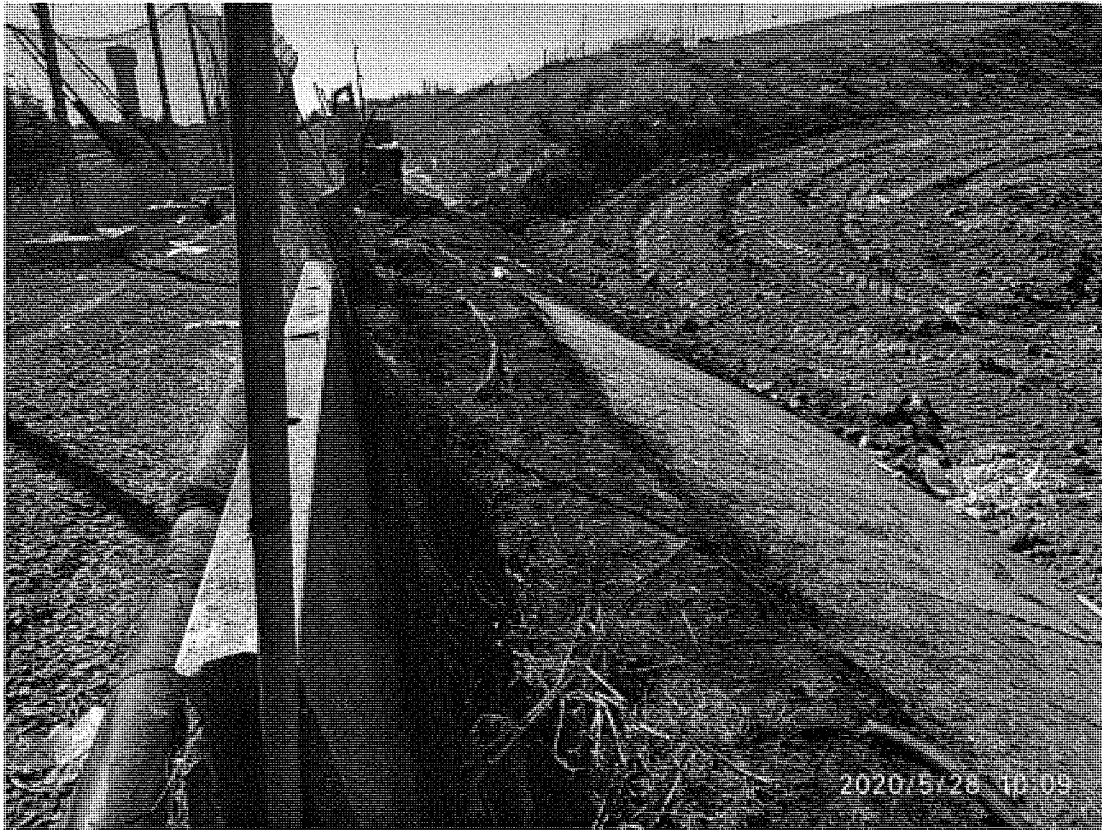
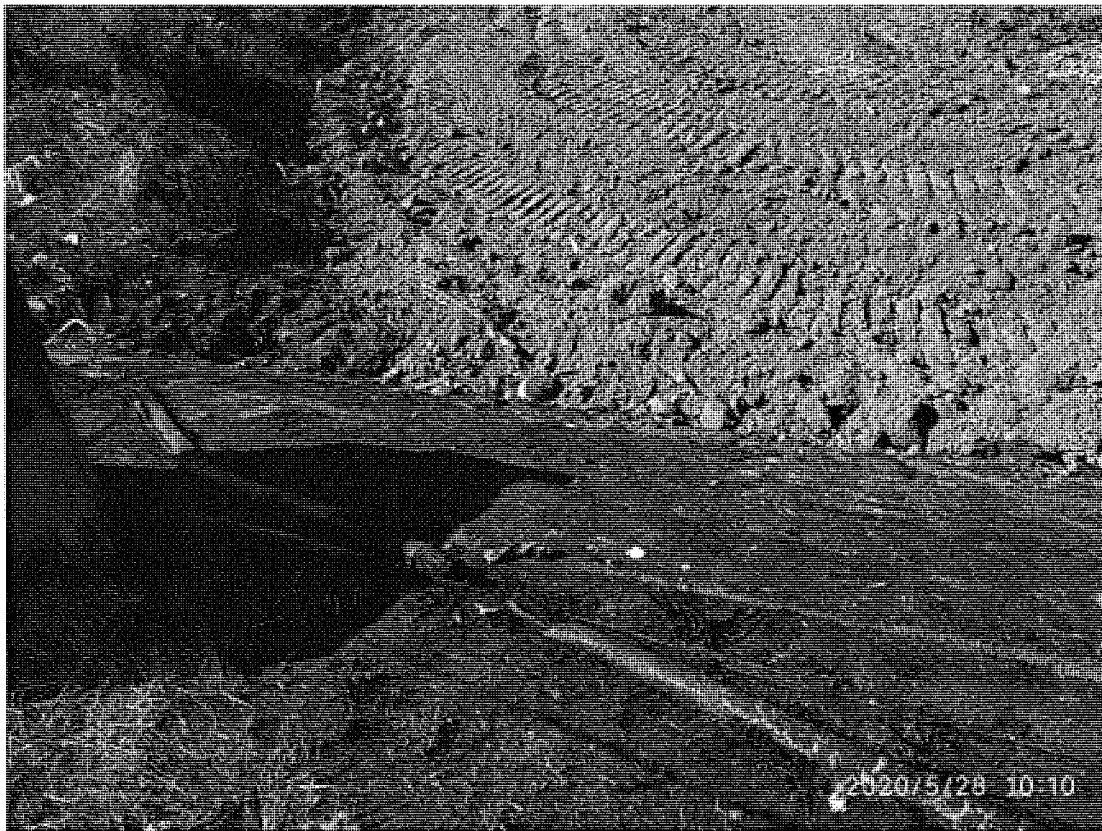
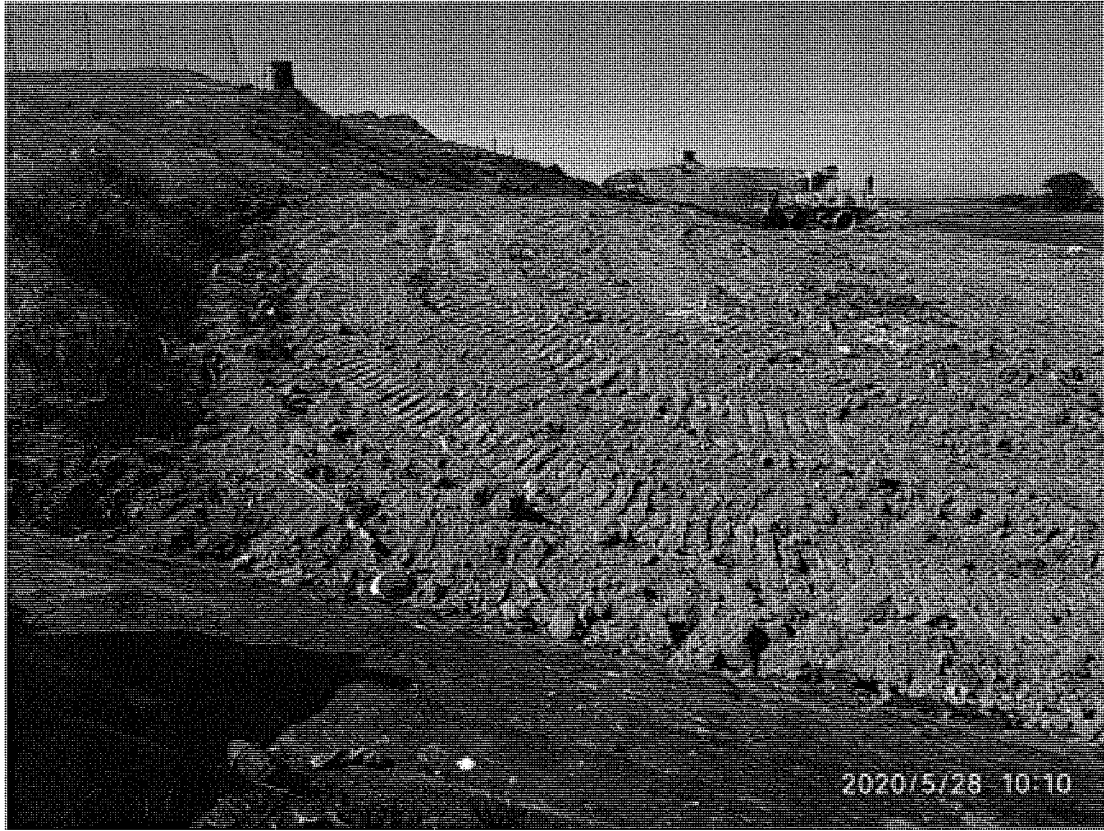
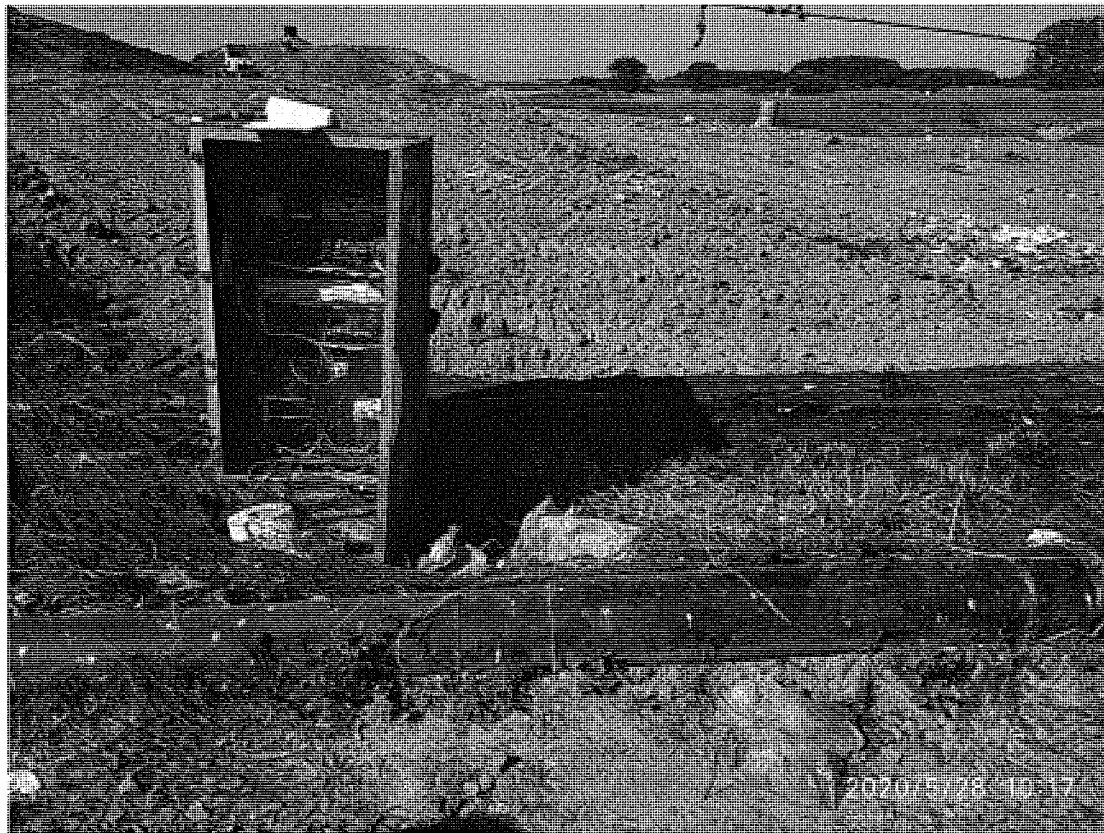
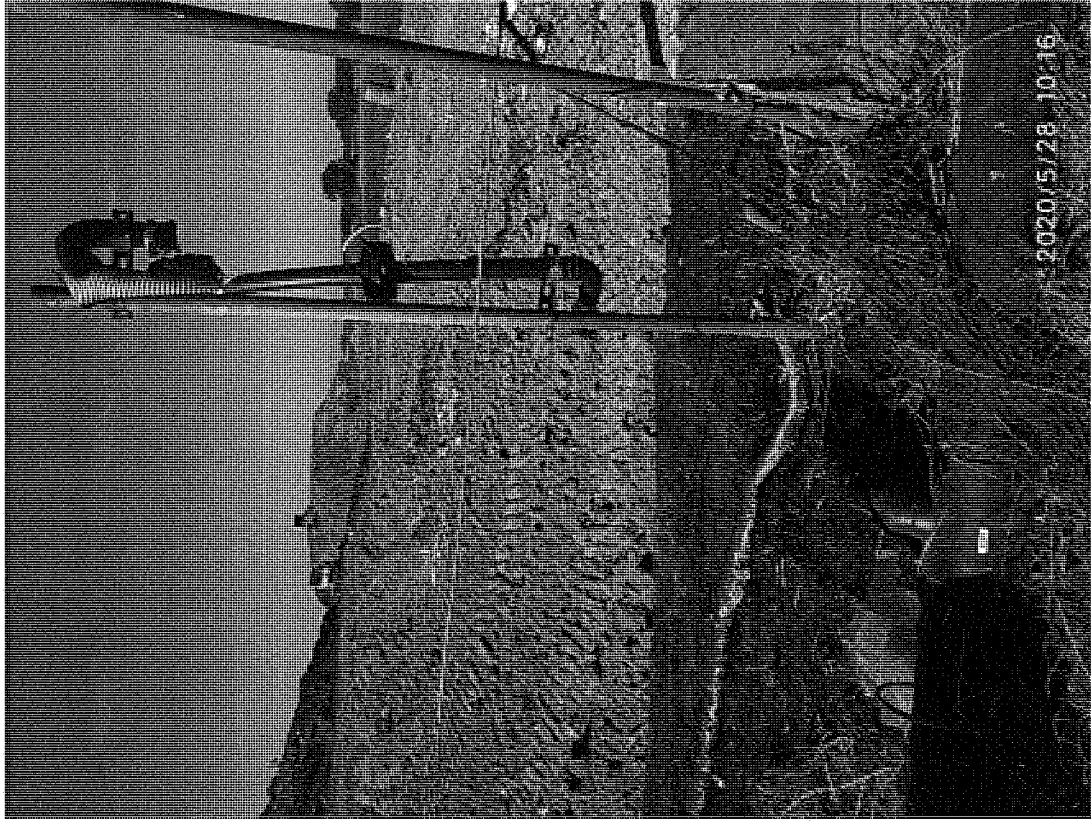
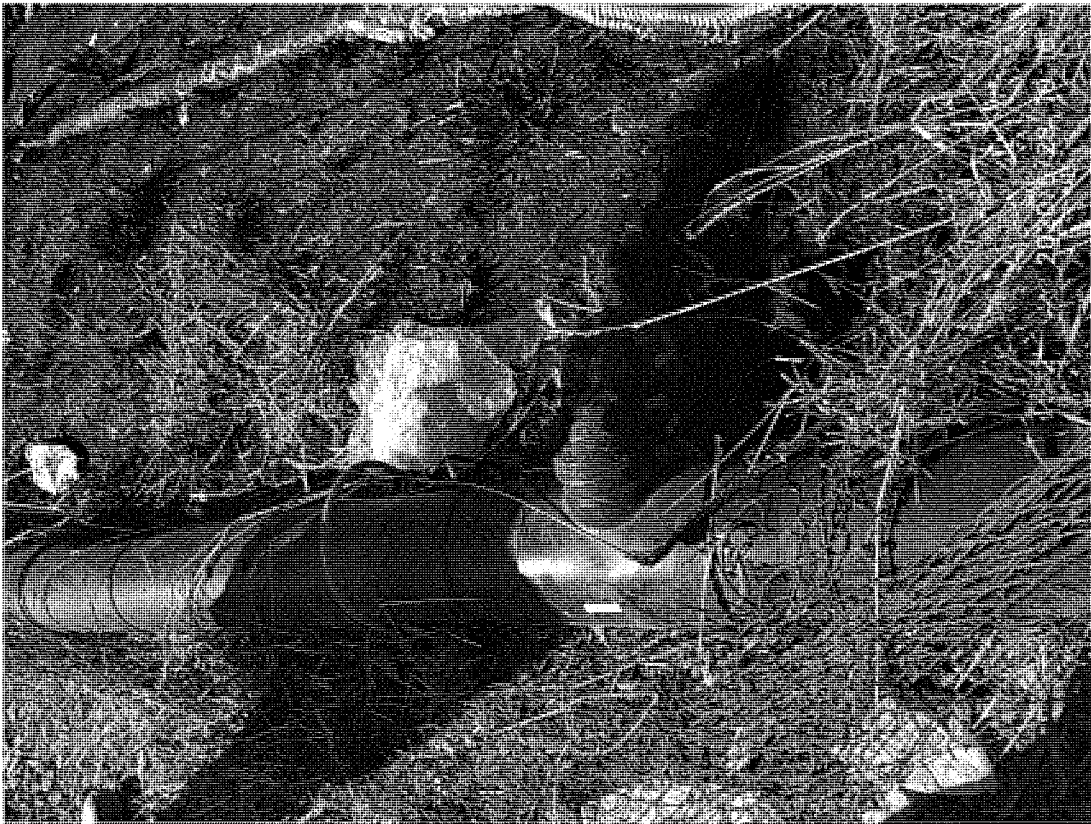
Planche photographique

L'exploitant a indiqué, lors de la visite, que le feu a commencé sur une superficie estimée à 800 m² puis, sous l'effet des vents dominants, les flammes se sont déplacées vers les cellules 14 et 15 du casier n°6 couvrant, selon une estimation de l'exploitant, une superficie globale de 3 000 à 4 000 m².

L'intégralité de la zone impactée par le sinistre et de la zone d'exploitation a été recouverte à partir de matériaux inertes présents sur le site. Les eaux de ruissellement intérieures au site n'ont pas été impactées par l'intervention réalisée pour maîtriser l'incendie.

Les causes de l'incendie sont encore inconnues de l'exploitant. Une coupure de l'alimentation électrique de la zone impactée durant l'événement rend le visionnage des caméras difficile. L'armoire électrique positionnée à proximité du sinistre a été endommagée. Un électricien, présent au jour de l'inspection, doit remettre en fonctionnement les caméras et permettre la récupération à distance des enregistrements de celles-ci.

- réseau électrique endommagé,
- réseau biogaz endommagé (entraînant l'arrêt de l'unité de valorisation),
- barrières de sécurité active et passive en talus de la cellule 16 du casier n°6 endommagées par le feu.

Une partie de la canalisation biogaz, posée au sol au droit des cellules impactées par le sinistre, permettant l'acheminement du biogaz vers l'unité de valorisation, a été abîmée lors de l'incendie. L'exploitant examine actuellement la possibilité de réparer cette canalisation, indépendamment de la remise en état des cellules endommagées, pour éviter que des dégagements gazeux nauséabonds dans l'atmosphère n'apparaissent au cours des prochains jours.
