**POLICE DE L'ENVIRONNEMENT
RAPPORT DE VISITE DE
L'INSPECTION DES INSTALLATIONS CLASSÉES**
Référence :

Établissement	Raison sociale :	CIBEL			N° S3IC : 0053.02192
	Commune :	Bellême			
	Régime :	<input checked="" type="checkbox"/> Autorisation <input type="checkbox"/> SEVESO Seuil Haut <input type="checkbox"/> SEVESO Seuil Bas <input type="checkbox"/> IED-MTD	<input type="checkbox"/> Enregistrement	<input type="checkbox"/> Déclaration avec contrôle <input type="checkbox"/> Déclaration	<input type="checkbox"/> Non classé
	Activité principale :	Fabrication de circuits intégrés

Thème	Thème principal :	Incendie survenu le 12/07/20
	Installations visitées :	Ensemble du site et local sinistré
	Référentiel d'inspection (textes de référence) :	- Arrêté préfectoral d'autorisation modifié du 26 octobre 2014.
	Confidentialité :	<input type="checkbox"/> Informations sensibles non communicables, diffusion restreinte

Annexe 1 : Principales constatations

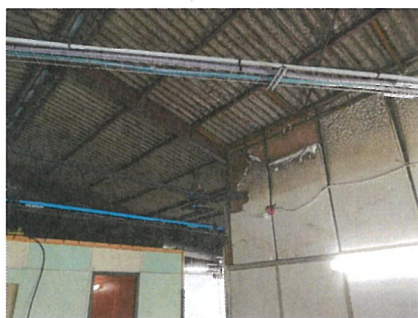
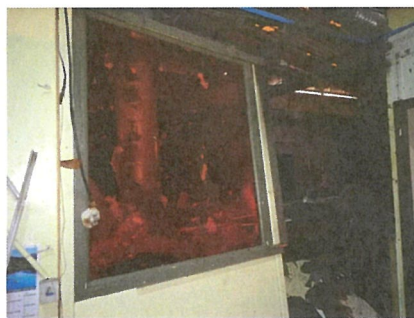
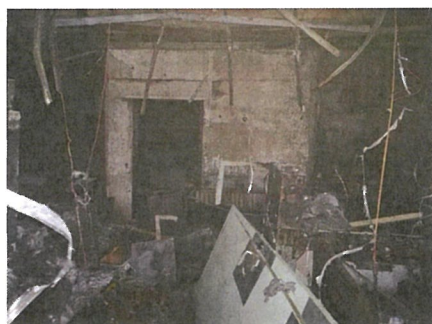
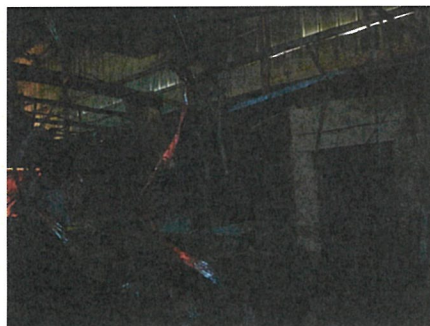
Annexe 2 : Photographies du local incendié

Au niveau des constats sur place, il est constaté un cône de chaleur basé sur une plaque électrique chauffante servant dans le procédé de sérigraphie. Il apparaît des conséquences sur le local, liées plutôt à un dégagement de chaleur important plutôt qu'à un feu à proprement parlé, ce qui est assez surprenant.

Il n'y avait que très peu de produits dans le local dont des produits inflammables (moins de 100 litres) dans une armoire coupe-feu qui a pleinement joué son rôle et qui a finalement été peu impactée.
