COMPTE RENDU DE SINISTRE

ISDND de Penol

ISDND – PENOL (38)

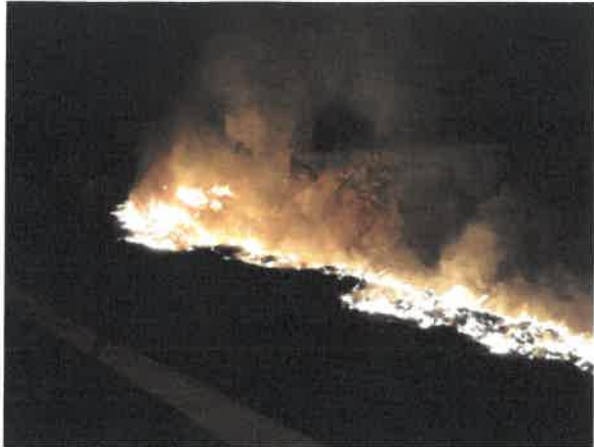
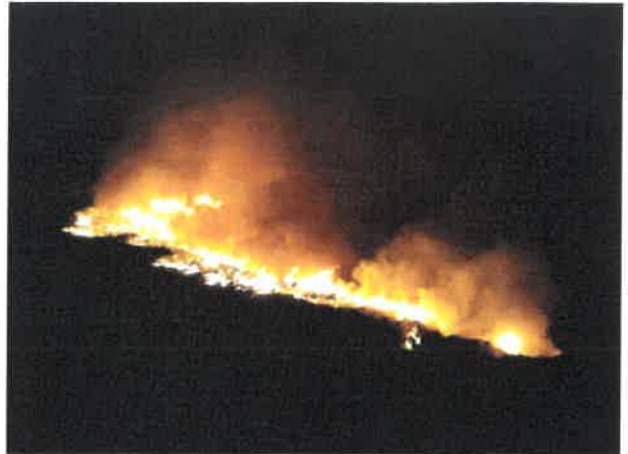
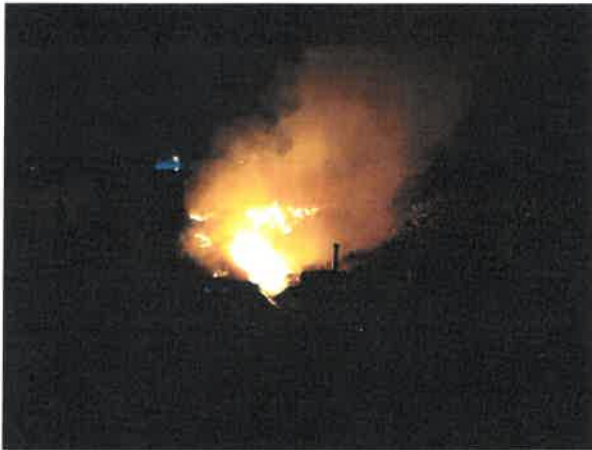
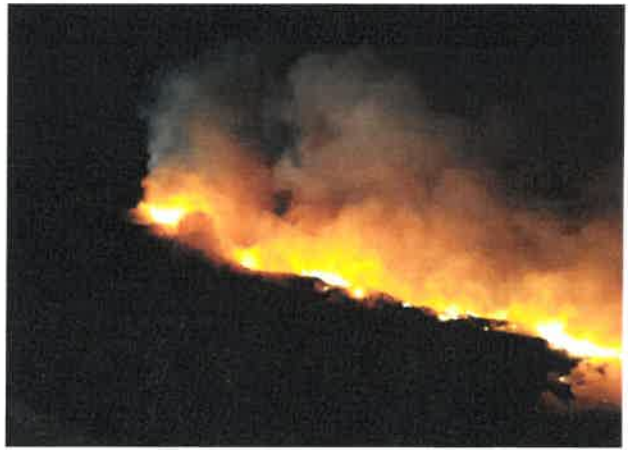
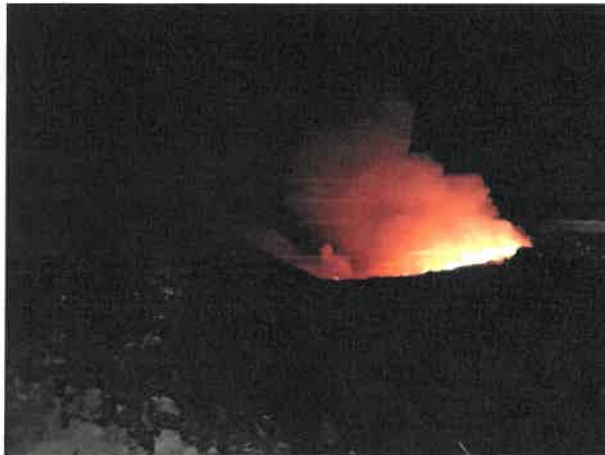
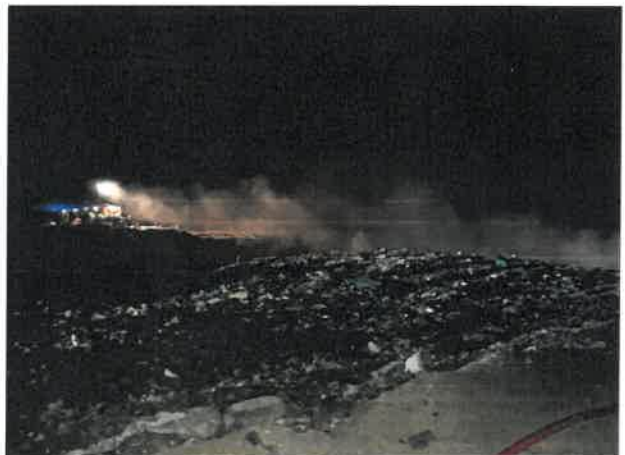
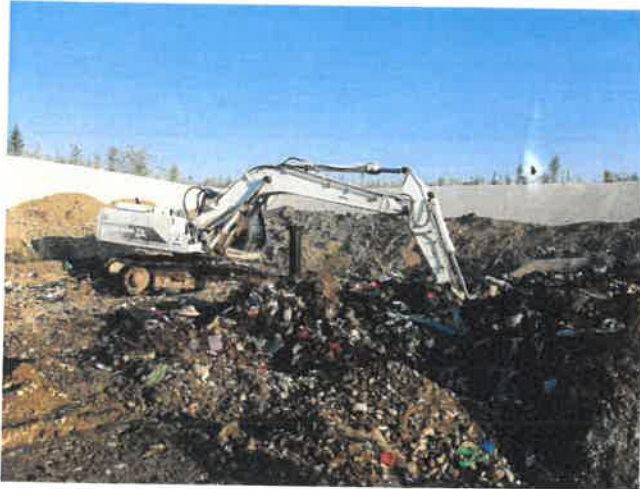
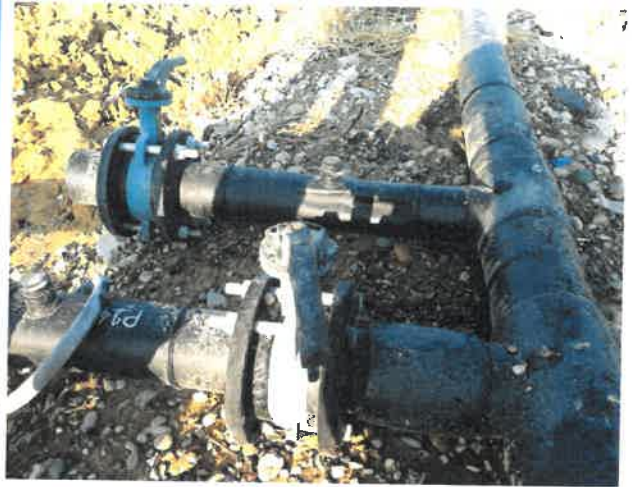
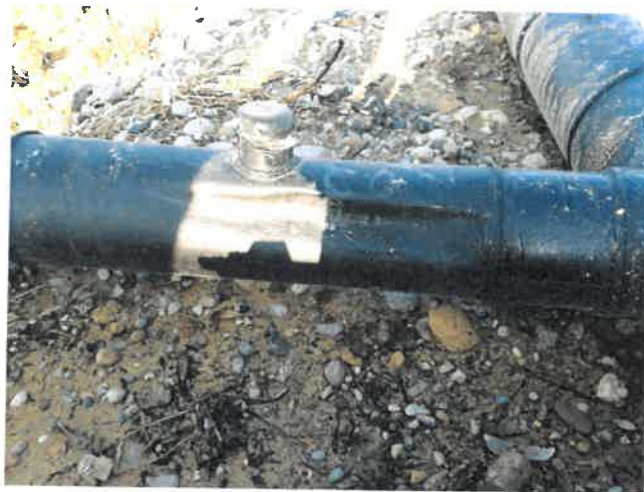
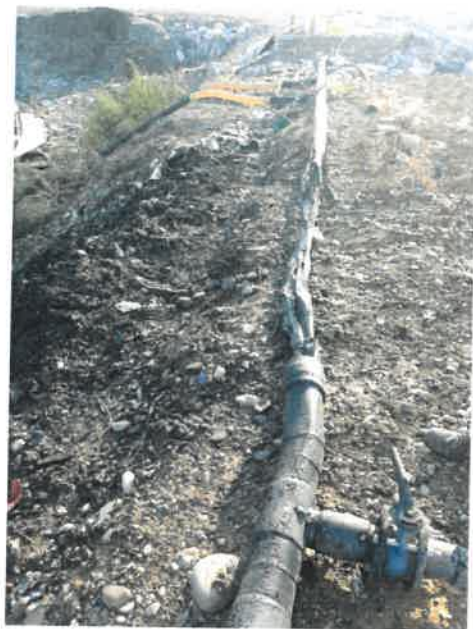
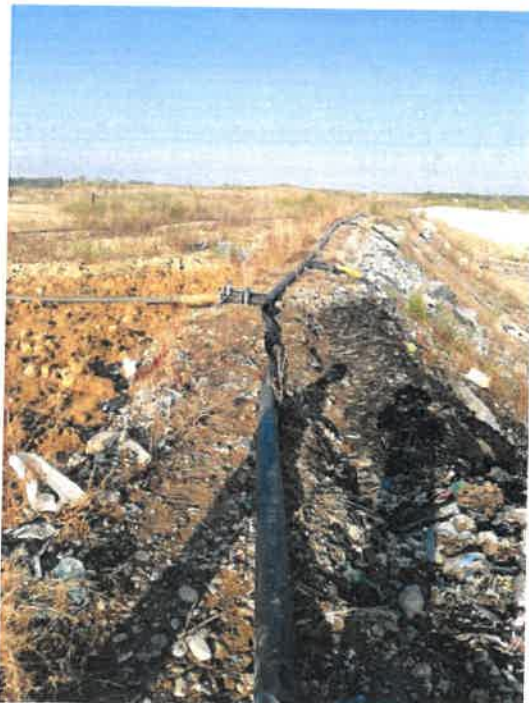
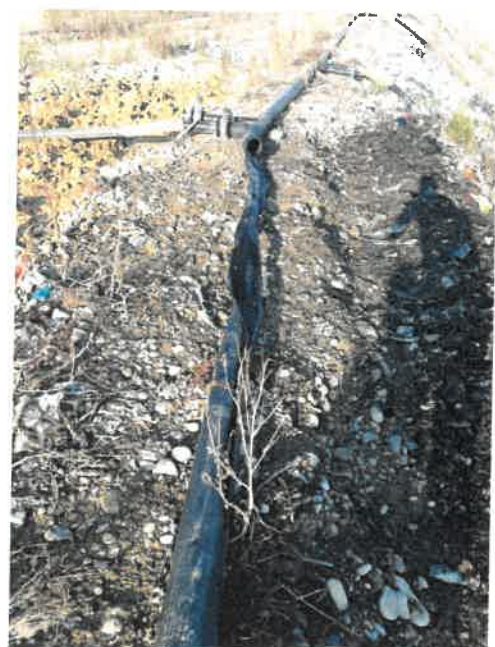
Ces derniers se sont donc retrouvés quelques minutes plus tard sur le site pour constater qu'une zone de talus d'environ 3 à 4 m sur 80 m de longueur était en feu (surface environ 300 à 400 m²). Cette zone de l'alvéole 1Q était actuellement en exploitation au pied du quai de déchargement.

Malheureusement vers 23h, le feu s'est propagé le long du talus coté OUEST du quai et a ainsi fait fondre environ une dizaine de mètre de colonne principale de captage biogaz ainsi que 2 points de captage. À la suite de cette détérioration du réseau, l'ensemble du captage biogaz (arrêt Transvapo/torchère) a donc été stoppé pour éviter d'autres problèmes.

Toutefois, l'incendie a été maîtrisé et presque complètement éteint vers 0h30, l'étanchéité du casier et la pelle mécanique ont donc été préservées.

Au vu de la zone impactée par les flammes à l'arrivée des secours, on peut facilement imaginer que l'élément à l'origine du départ d'incendie était présent dans les déchets compactés fin de semaine précédente. Aucun indice précis n'a été identifié.

Une dizaine de mètre de conduite et 2 points de captage de biogaz, en PEHD ont fondu lors du sinistre, ils ont été entièrement remis en état le lendemain matin.

A partir de 0h30 et ce jusqu'à 4h, Mr PERRIER, équipé d'un détecteur 4 gaz et d'un masque filtrant, a utilisé la pelle mécanique pour excaver la partie de déchets consumés pour pouvoir traiter les éventuels « points chaud résiduels ». Pendant ces travaux les pompiers ont maintenu une lance en arrosage direct sur les zones excavées et ont commencé à replier une partie des moyens déployés dans la soirée.

Vers 7h30, un point a été réalisé entre l'exploitant et les pompiers et il a été décidé de traiter 3 zones, où quelques légères fumées persistaient, en excavant et en arrosant de nouveau.

Les pompiers ont donc replié leur matériel lundi en fin de matinée et SERPOL a réparé le réseau biogaz endommagé lundi matin pour remettre en service le captage vers 12h.
